PROCÈS-VERBAL DE CONSTAT

A l'effet de dresser le procès-verbal descriptif des biens immobiliers ci-après désignés sur la commune de **LYON (69004), 50 bis, grande rue de la Croix-Rousse.**

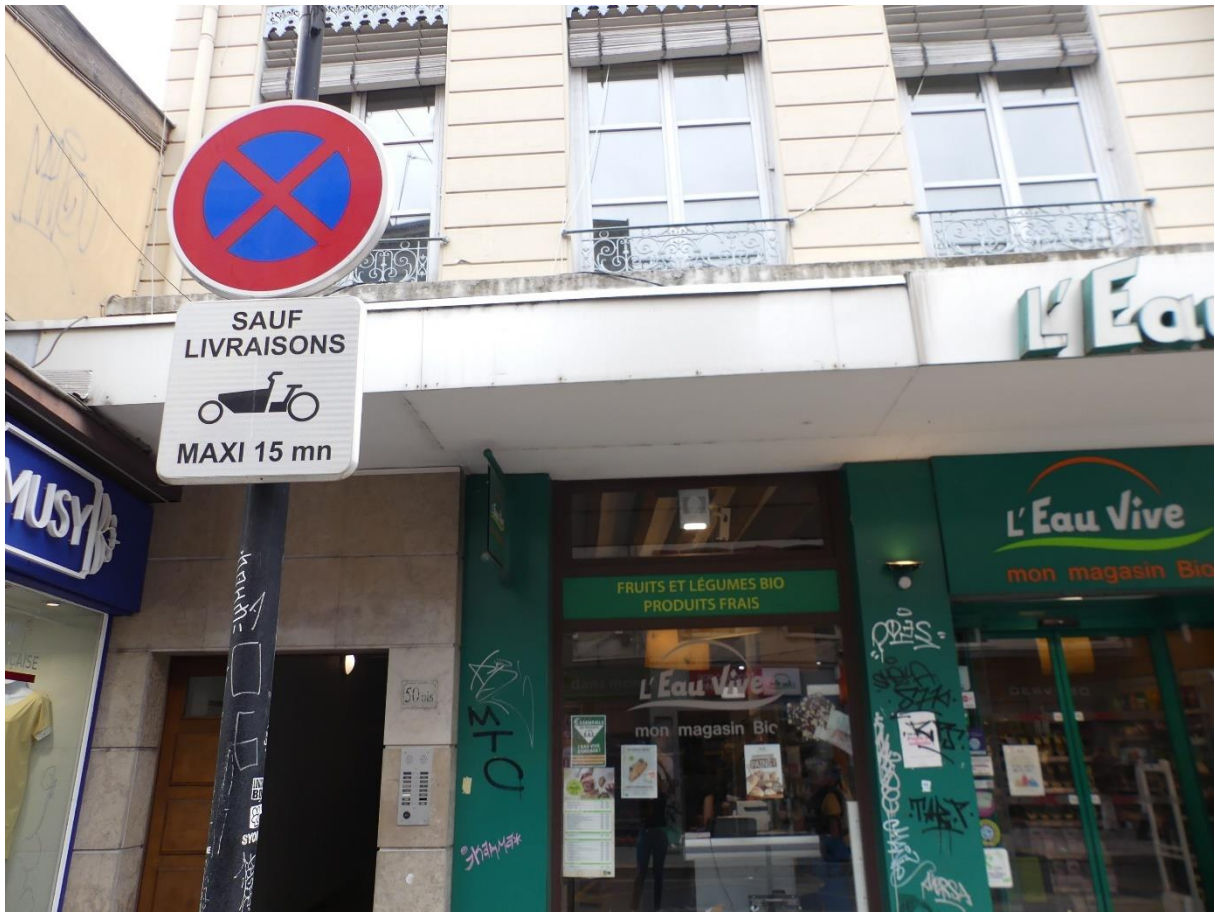
L'immeuble dispose au rez-de-chaussée d'un local commercial, surplombé de quatre étages.

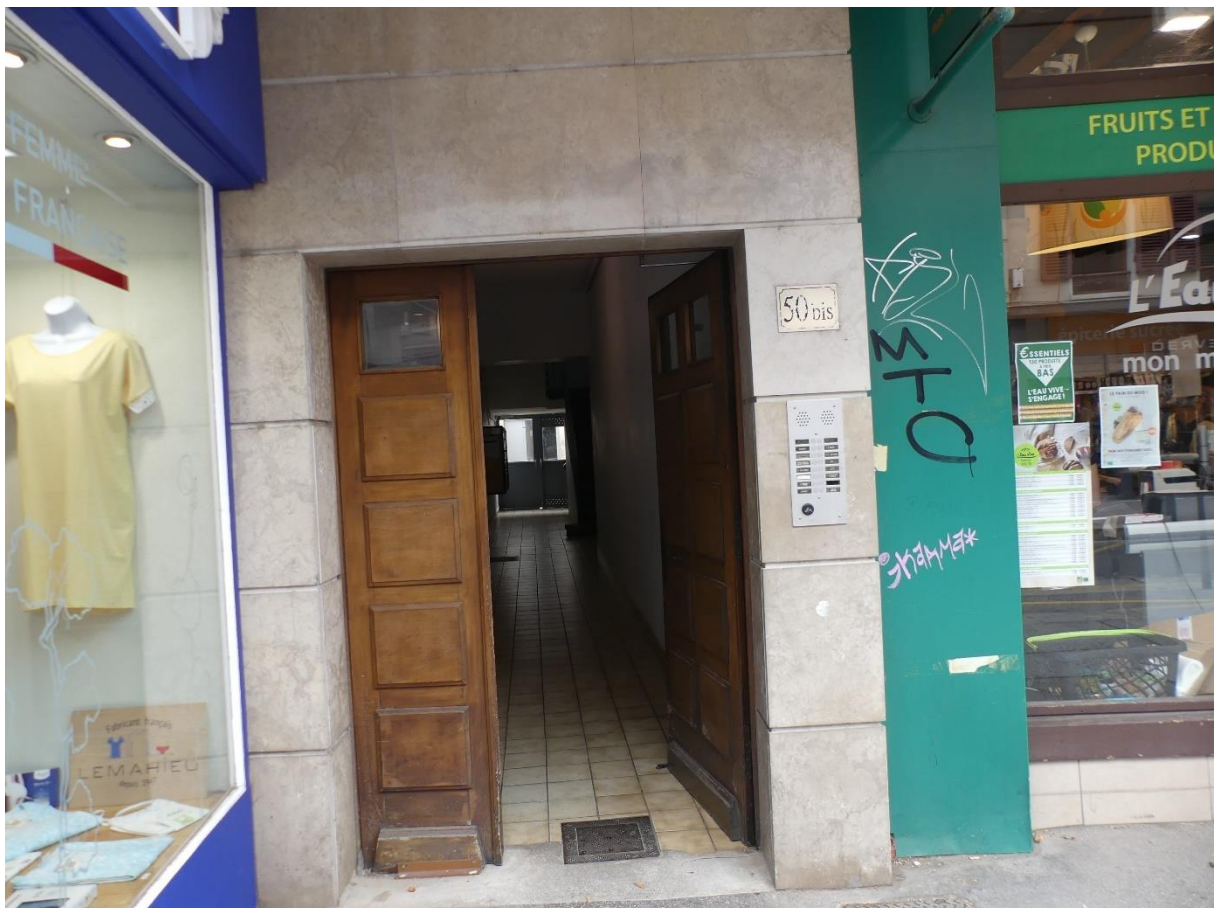
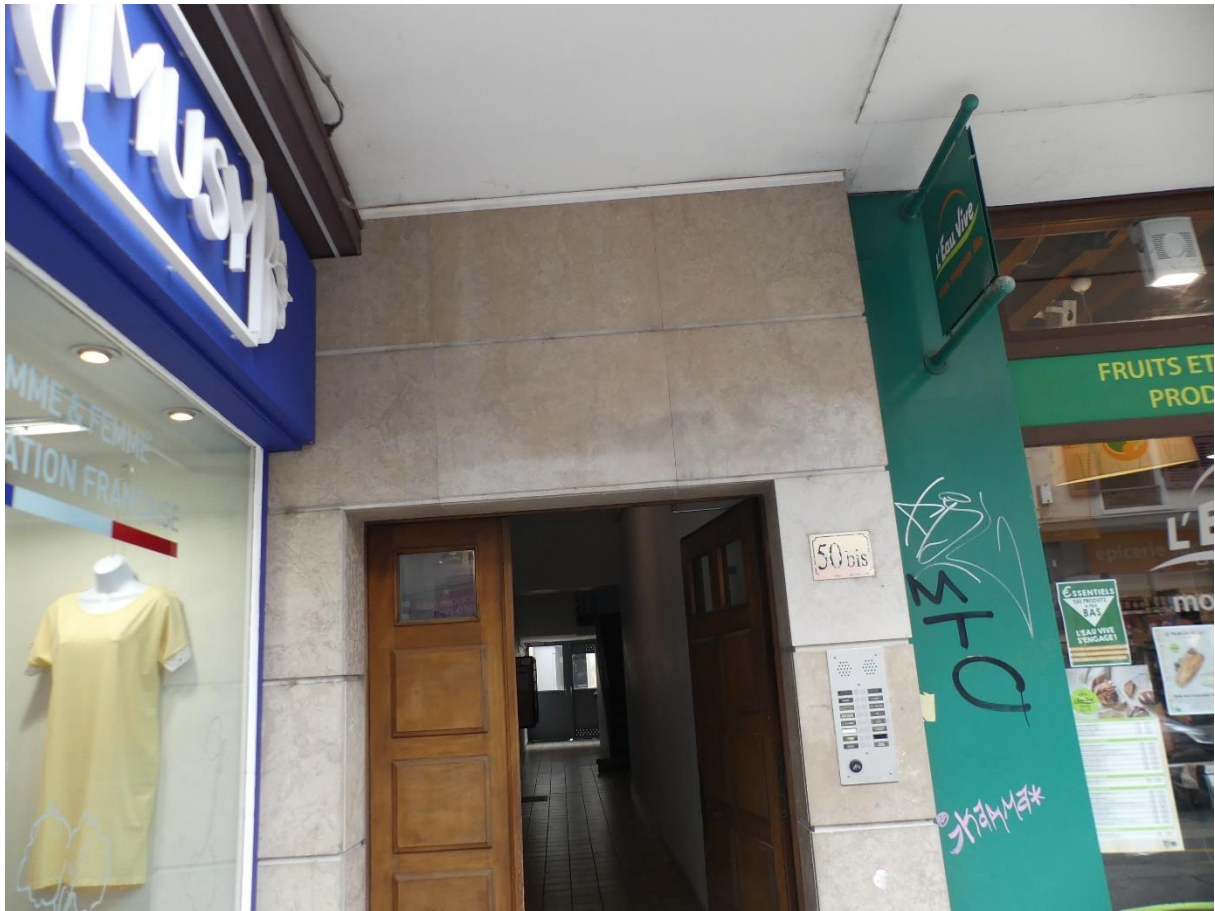
L'immeuble dispose d'un interphone avec Vigik. Il est sécurisé. Il est également habillé d'un parement en pierre au niveau de l'entrée.

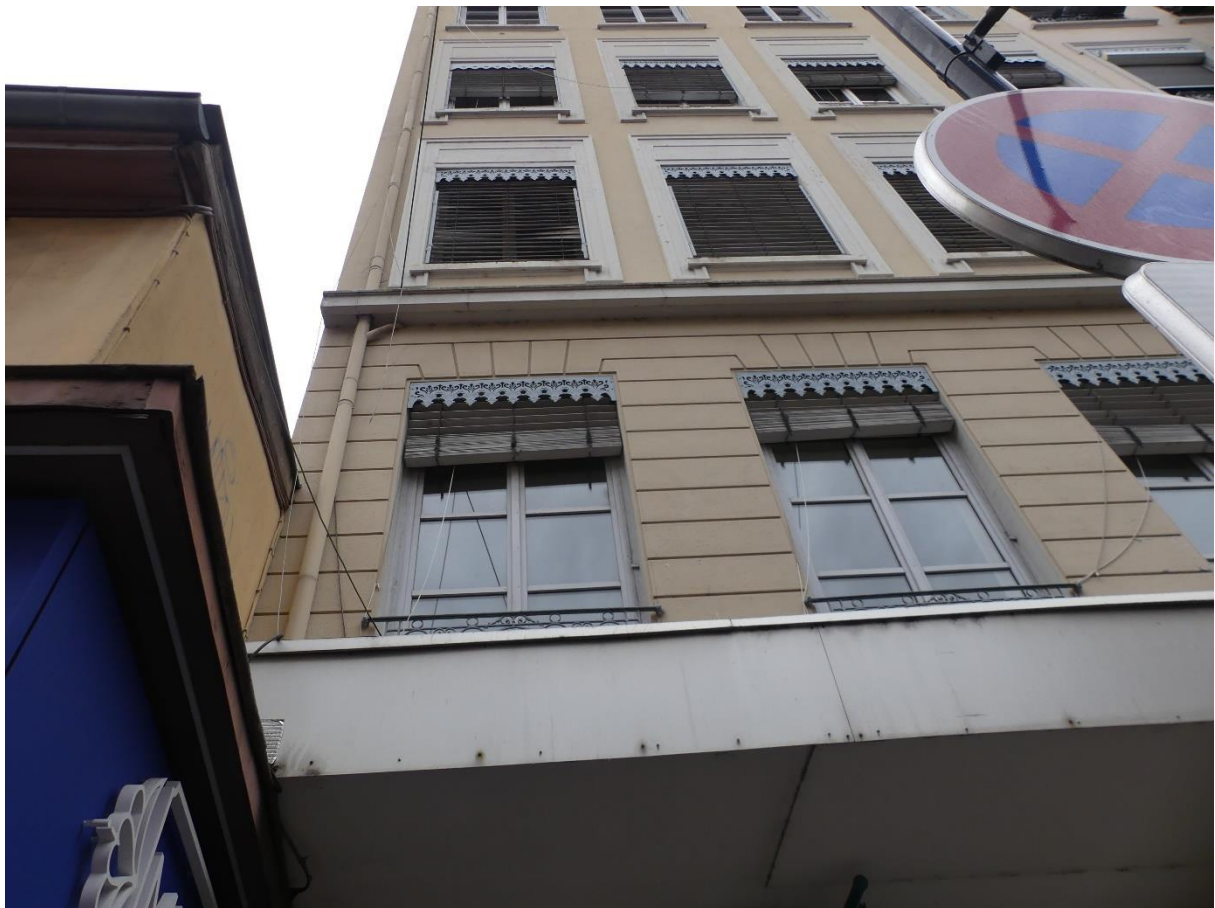
Au-dessus, la façade est peinte. Elle est en bon état d'entretien général. Elle est surplombée par une casquette correspondant au magasin **L'eau vive**.

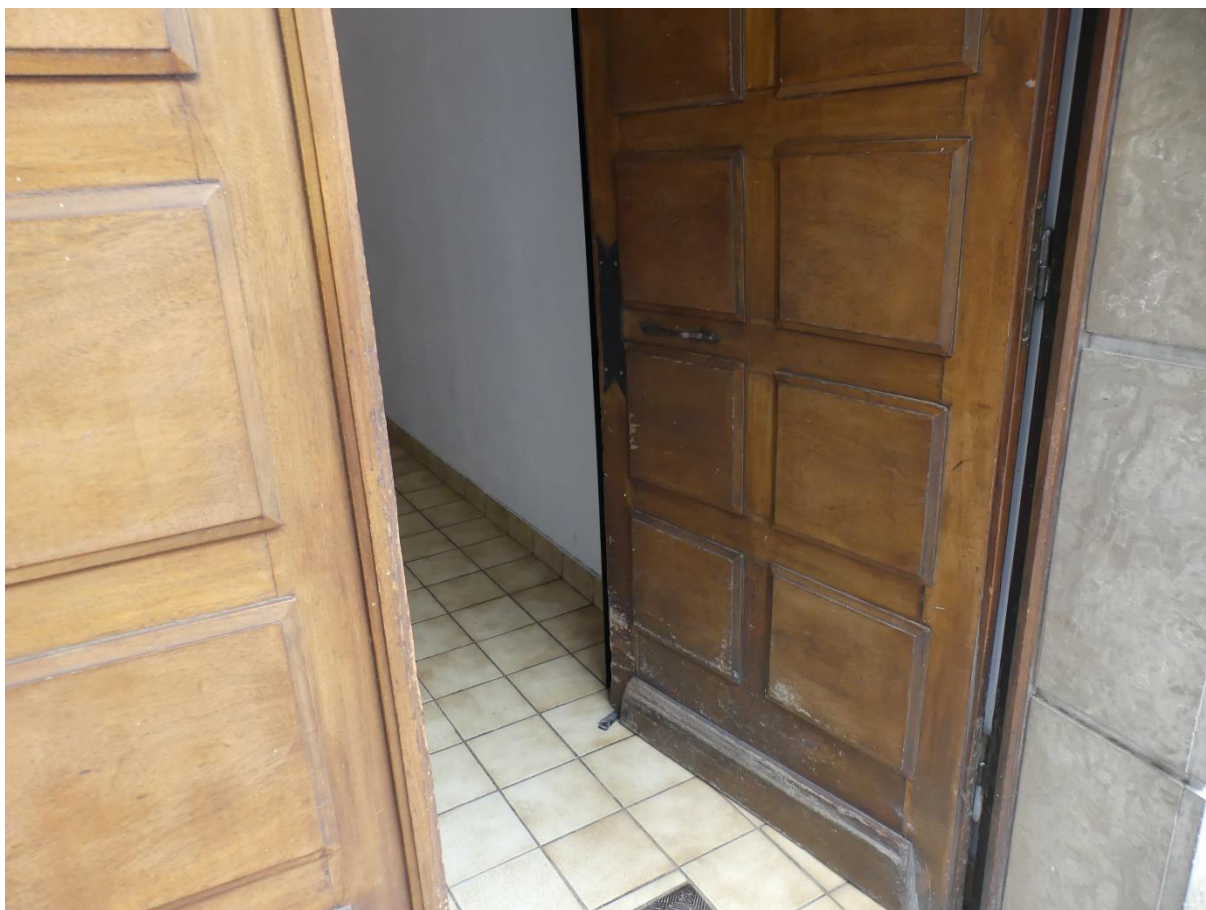
En progressant, la porte d'accès à l'immeuble est sécurisée. Il s'agit d'une porte d'entrée en bois massif.

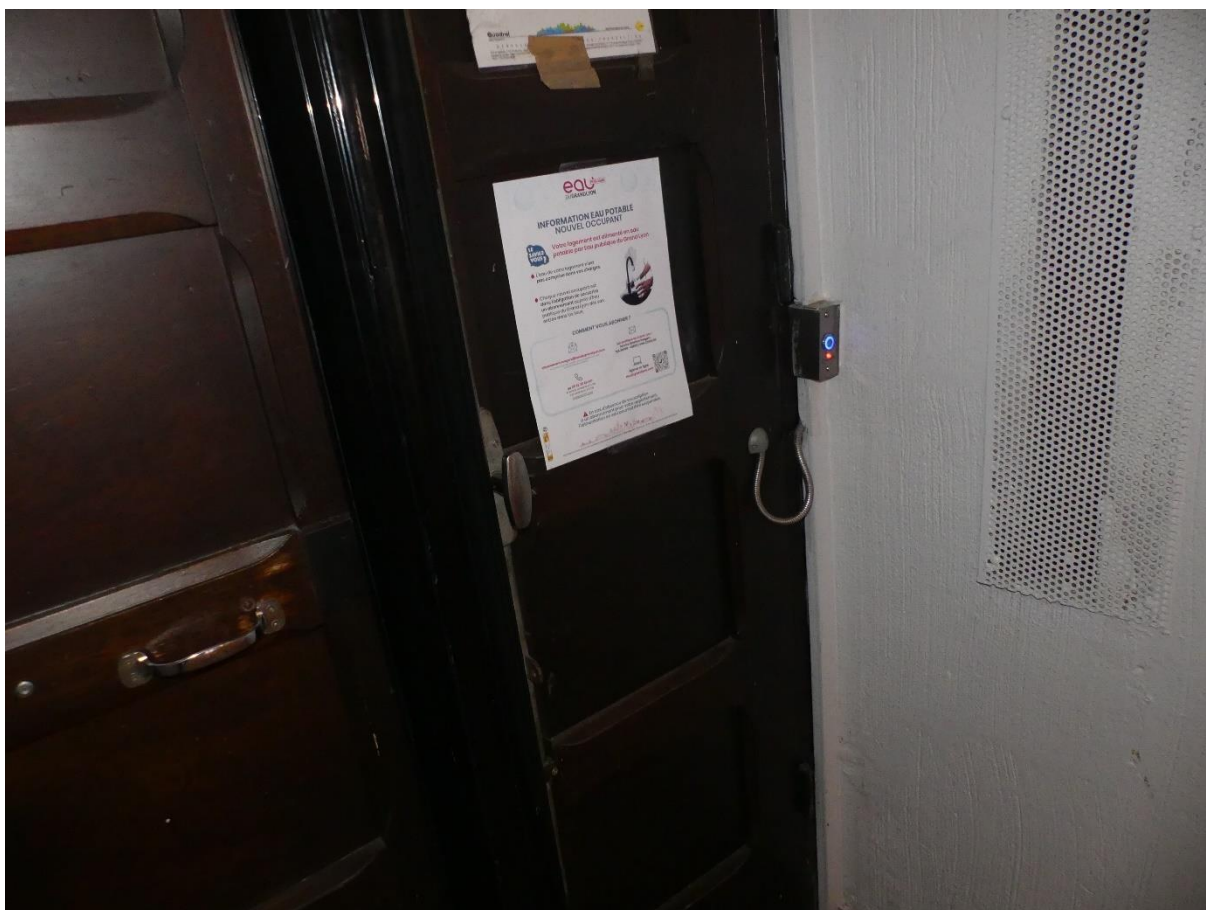
La porte est sécurisée et s'ouvre électriquement.

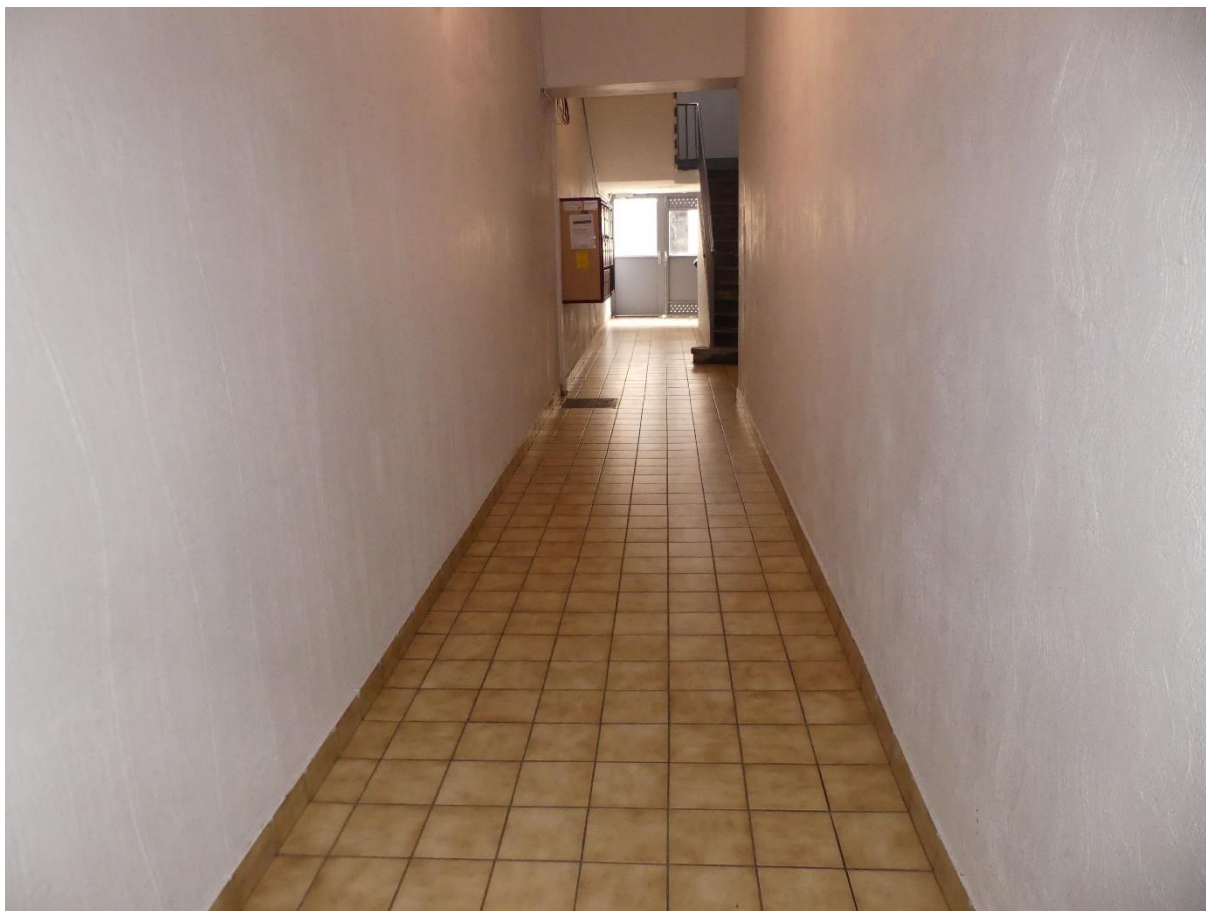
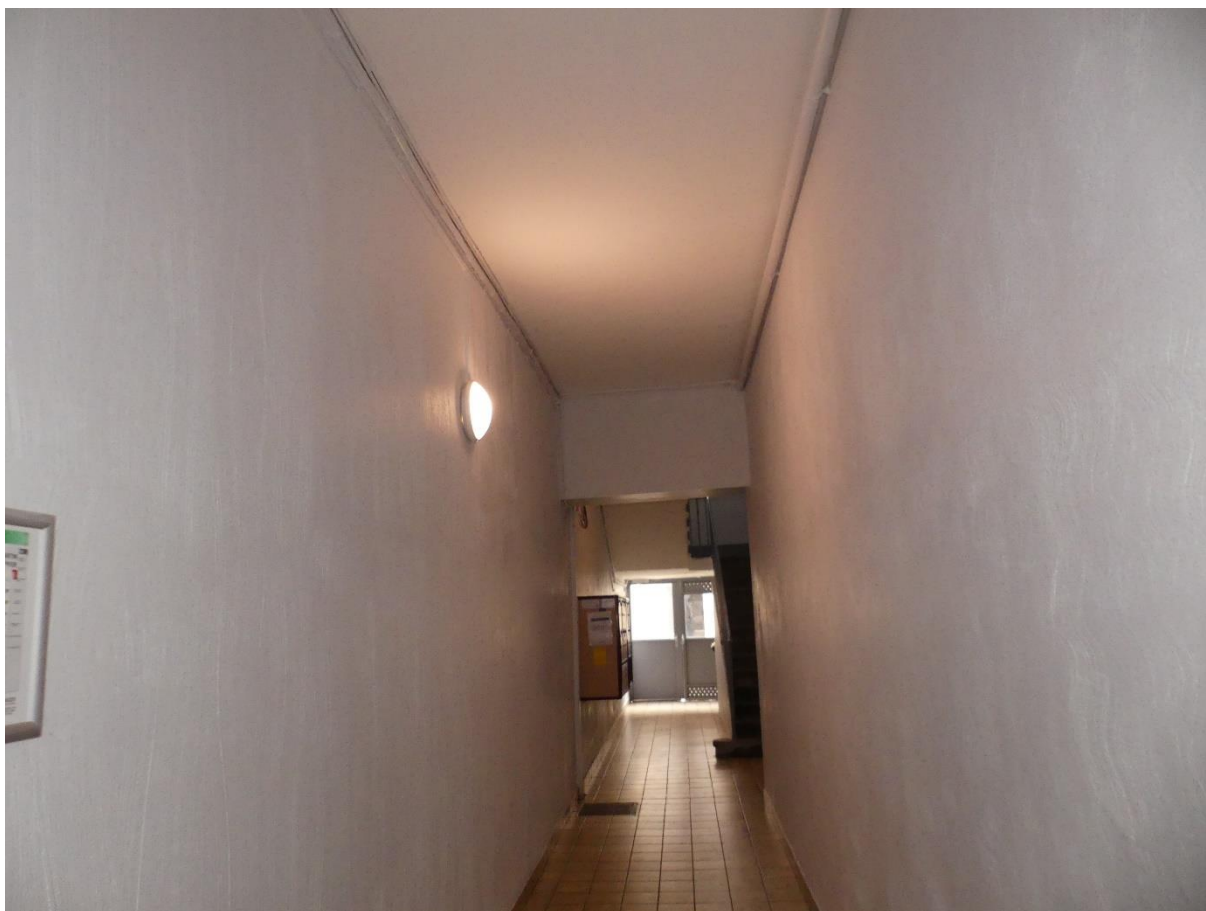
Le sol du rez-de-chaussée est carrelé, en bon état général. Les parois sont peintes et entretenues. L'ensemble est équipé d'un éclairage en état de fonctionnement.

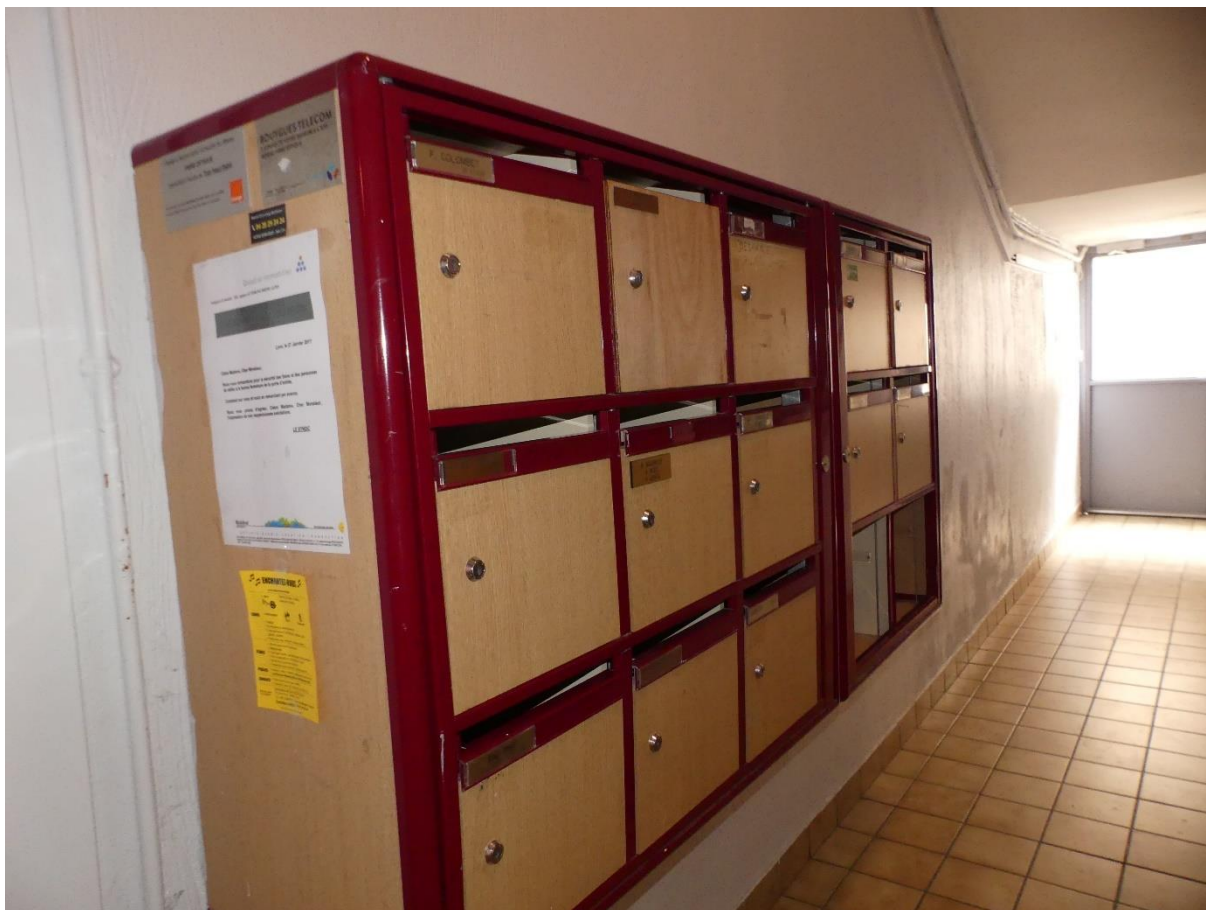
L'allée est équipée d'une rangée de boîtes aux lettres. Celle-ci est en ordre.

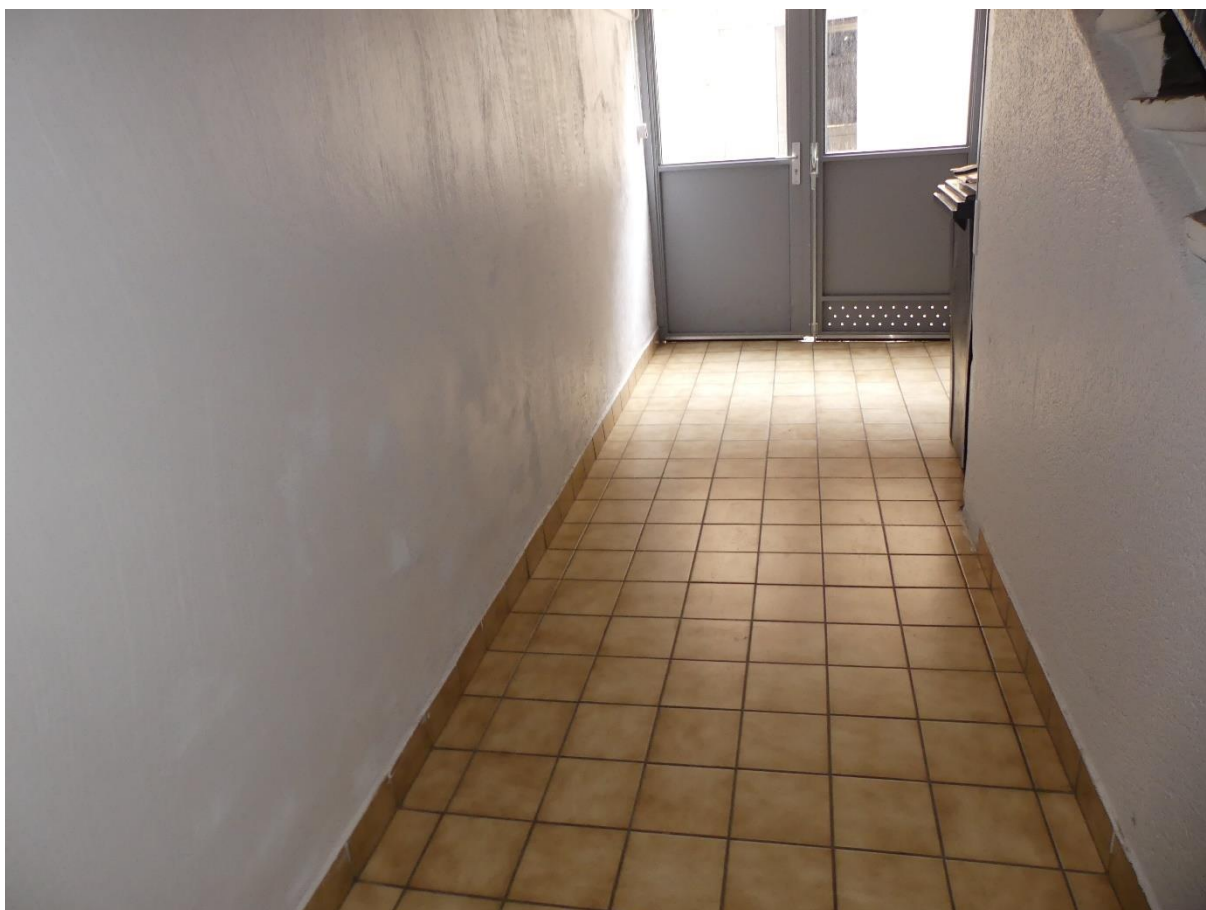
En progressant, le couloir se prolonge. Il dispose d'un carrelage en ordre. L'ensemble est en ordre. Les surfaces sont peintes, en ordre.

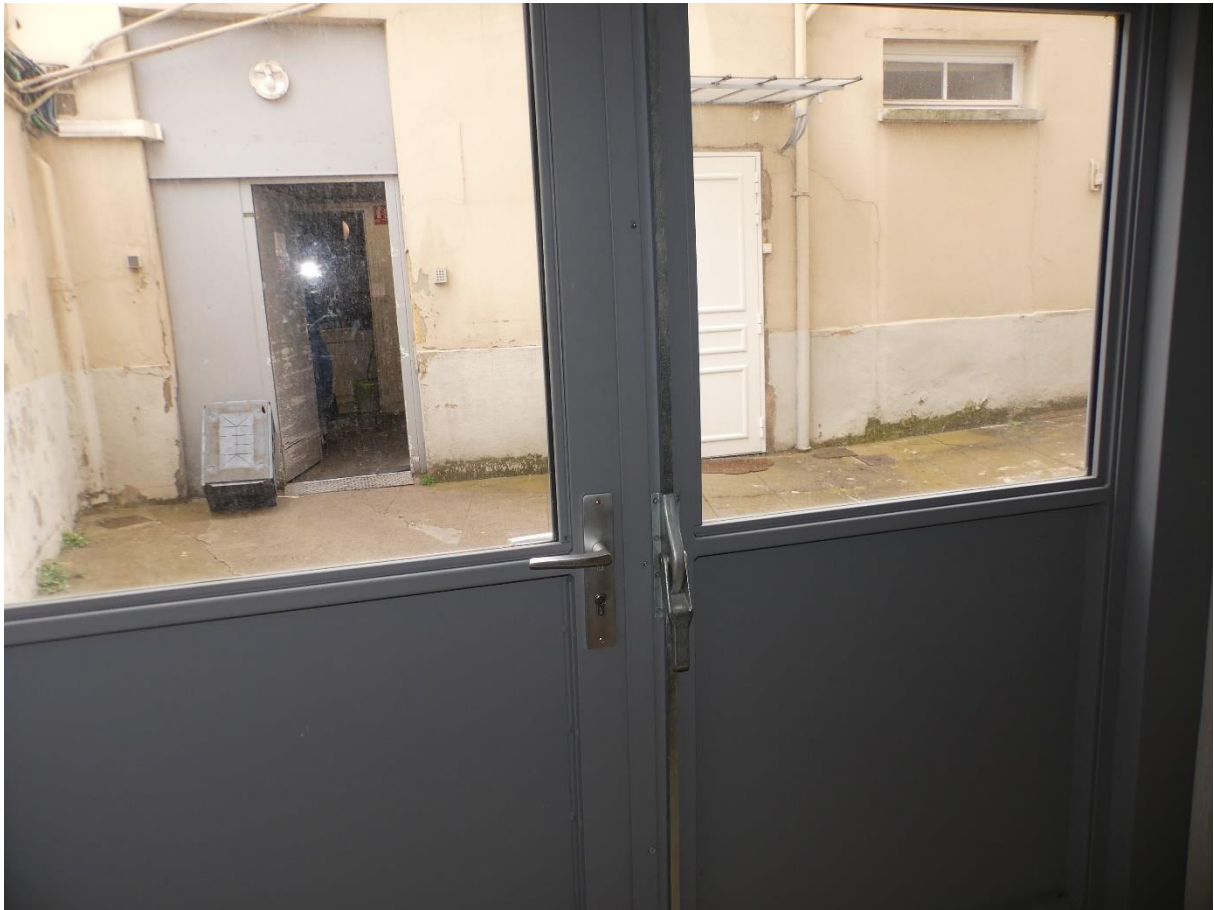
Je note la présence d'une porte d'accès à la cour intérieure de l'immeuble. Celle-ci est entretenue. Ce jour, la porte est fermée.

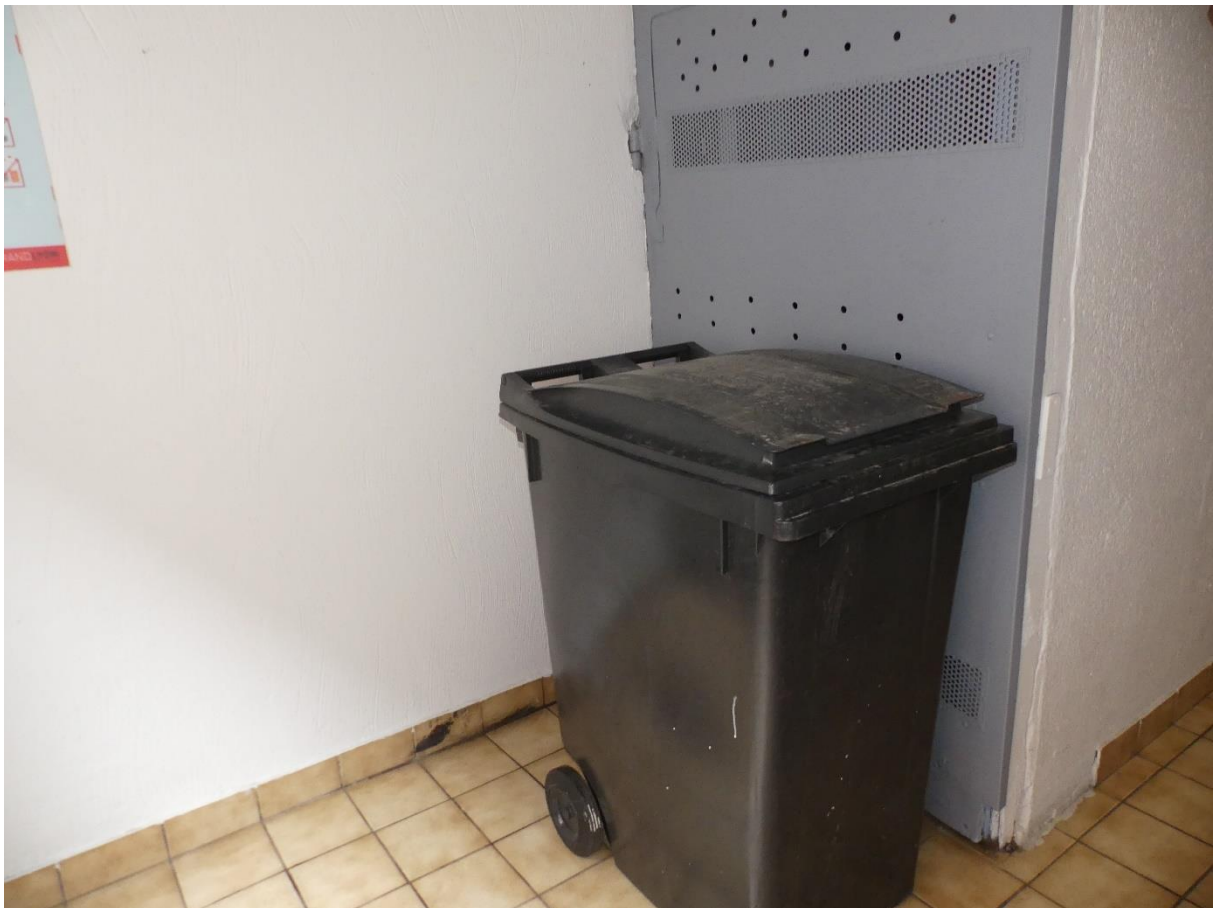
J'observe également la présence d'une porte métallique qui permet d'intégrer les caves, à l'avant de laquelle est positionné l'espace poubelles.

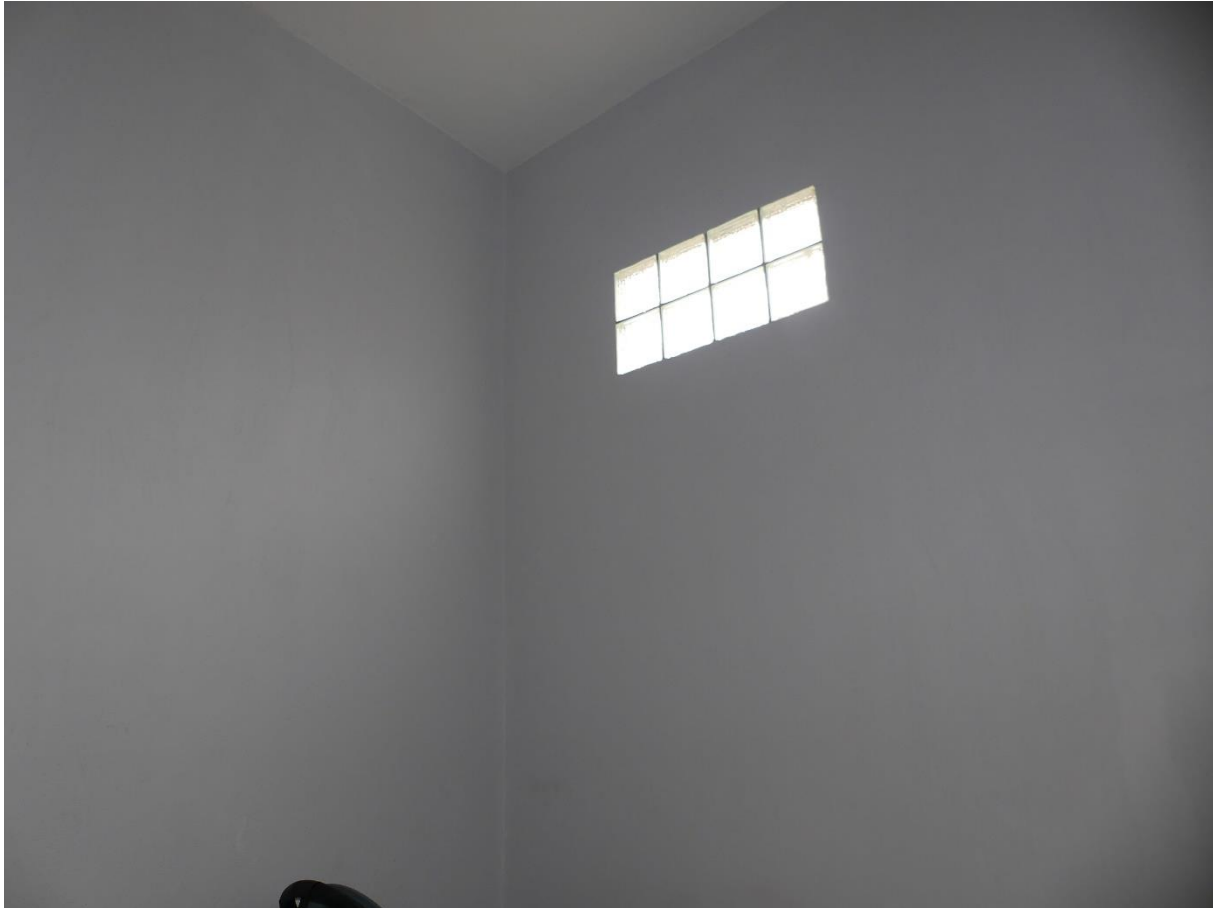
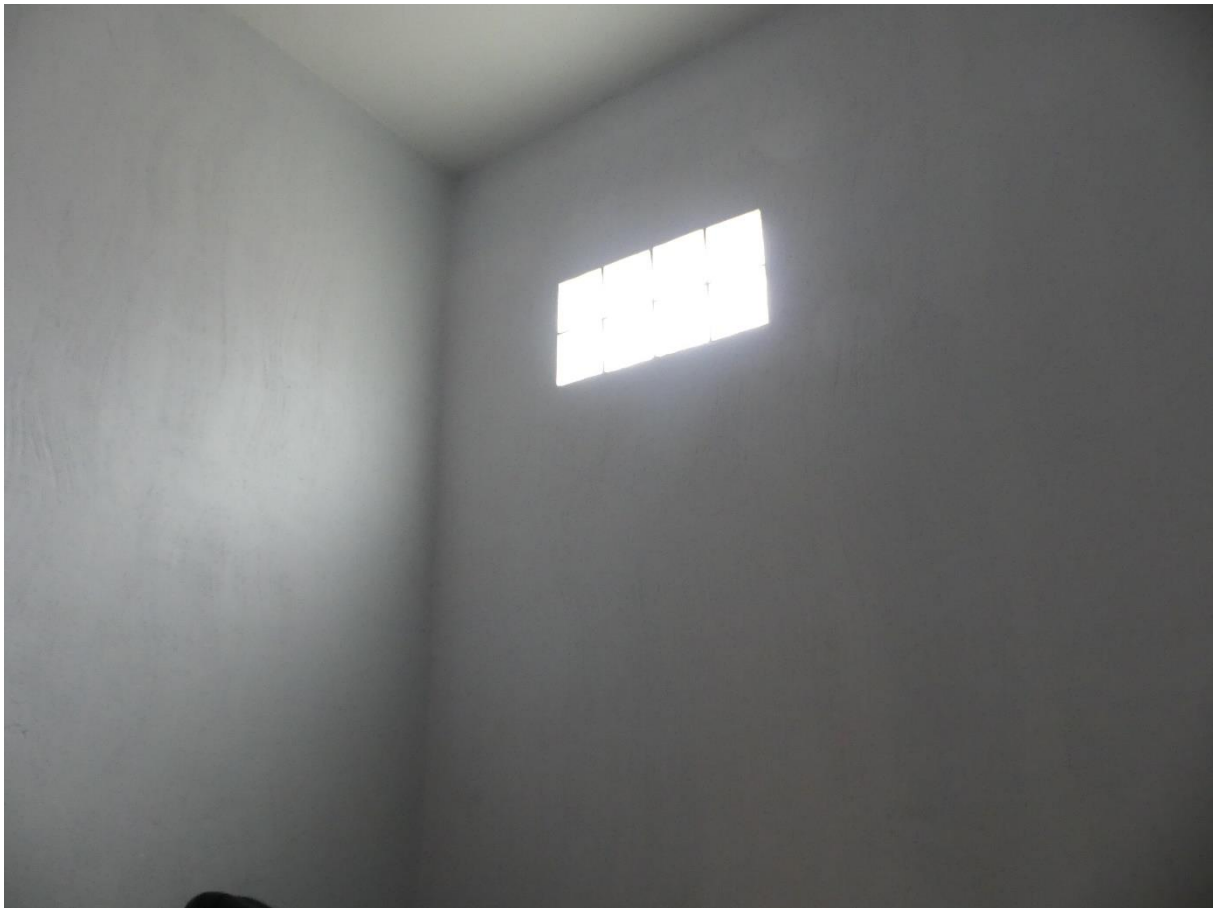
Palier intermédiaire situé entre le rez-de-chaussée et le 1^{er} étage

Le palier est en pierre. L'ensemble des parois est peint, en ordre. Des carreaux de verre éclairent la montée d'escaliers.

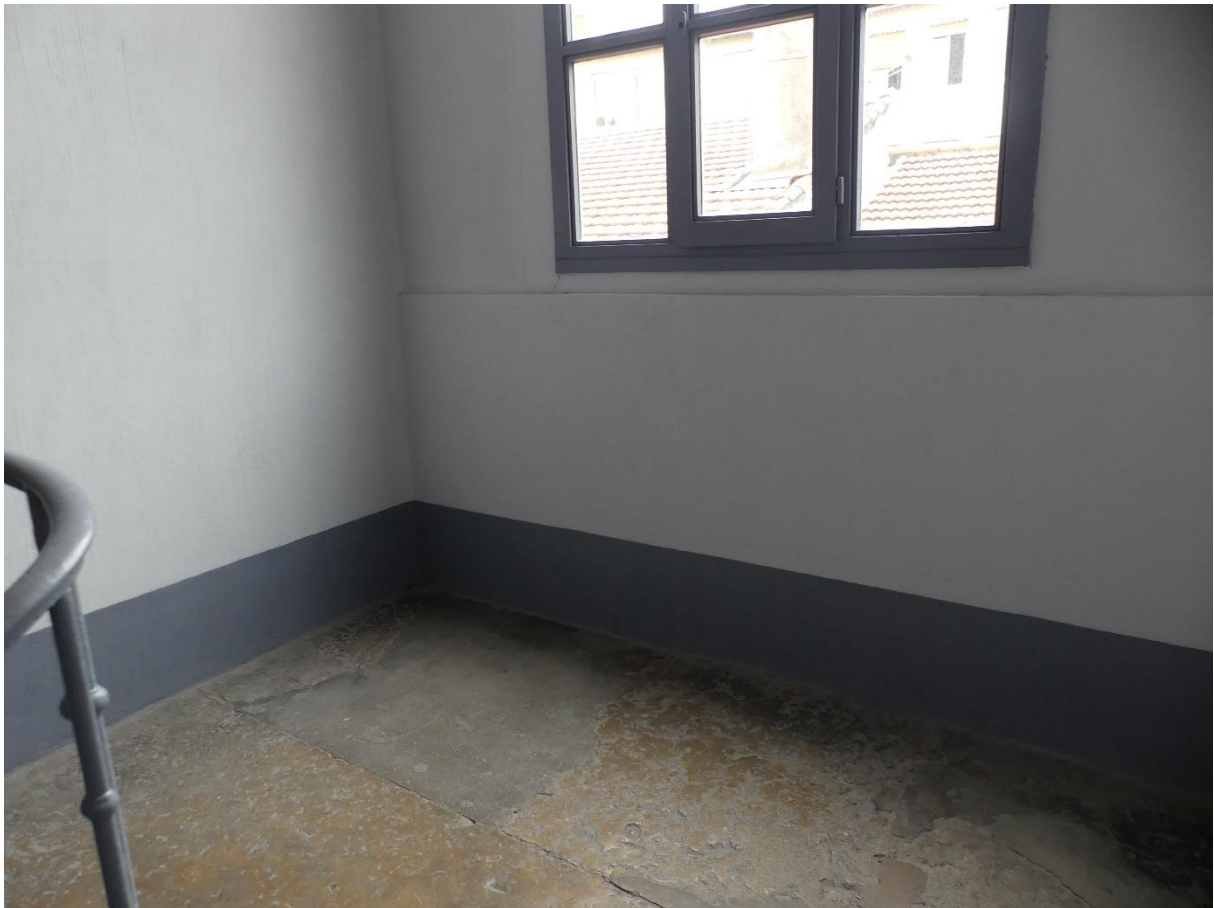
Palier intermédiaire situé entre le 1^{er} et le 2^{ème} étage

Le palier est équipé d'une fenêtre toute hauteur entretenue.

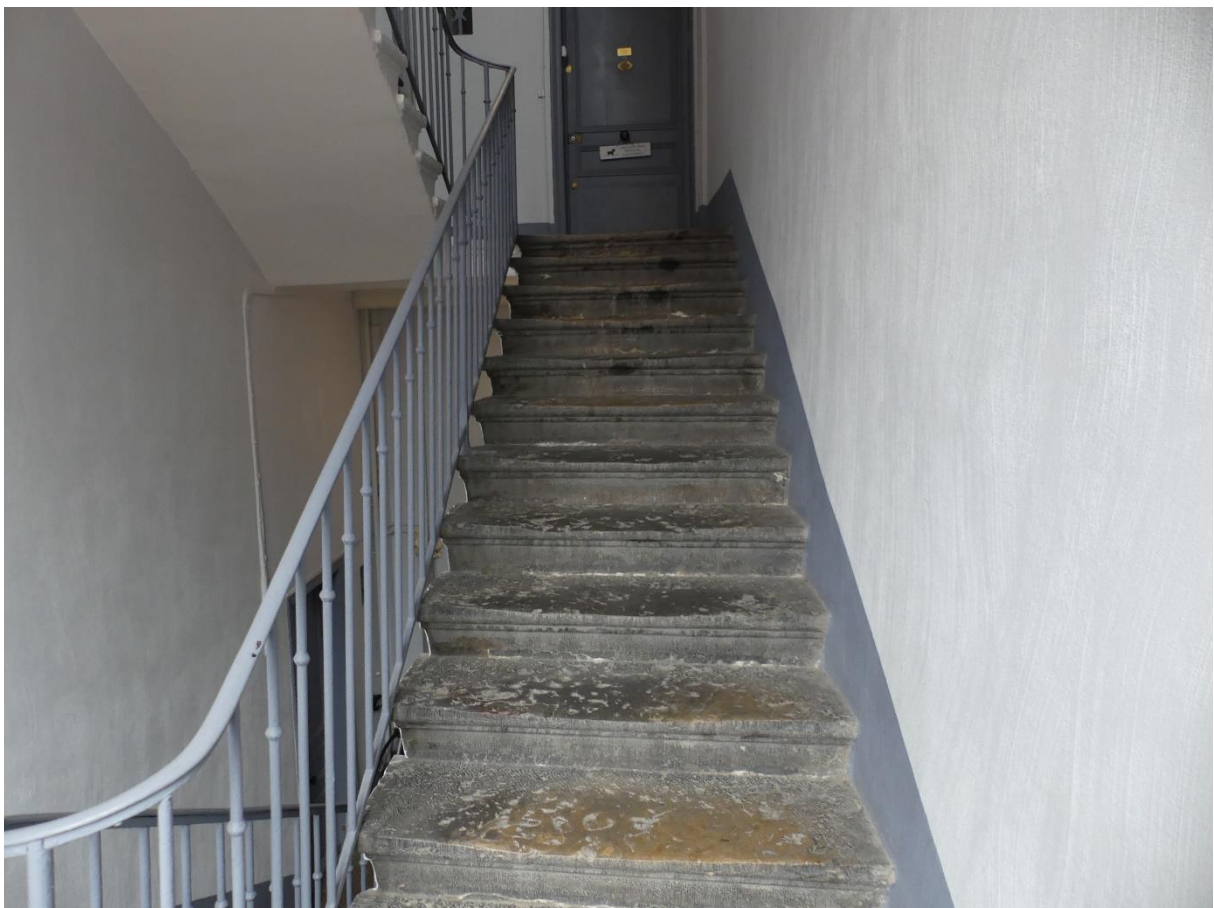
Montée d'escaliers située entre le palier intermédiaire et le 2^{ème} étage

Celle-ci est en pierre, en bon état général.

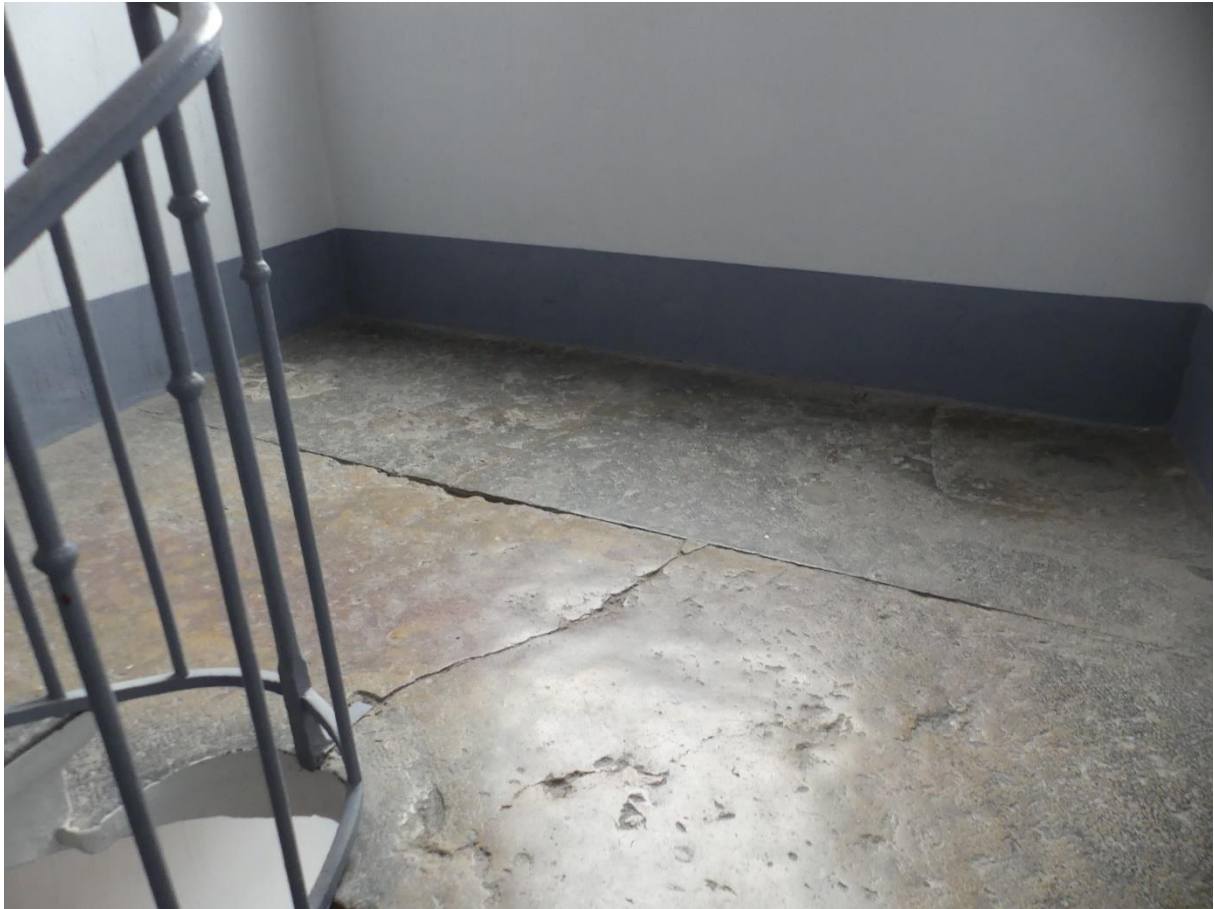
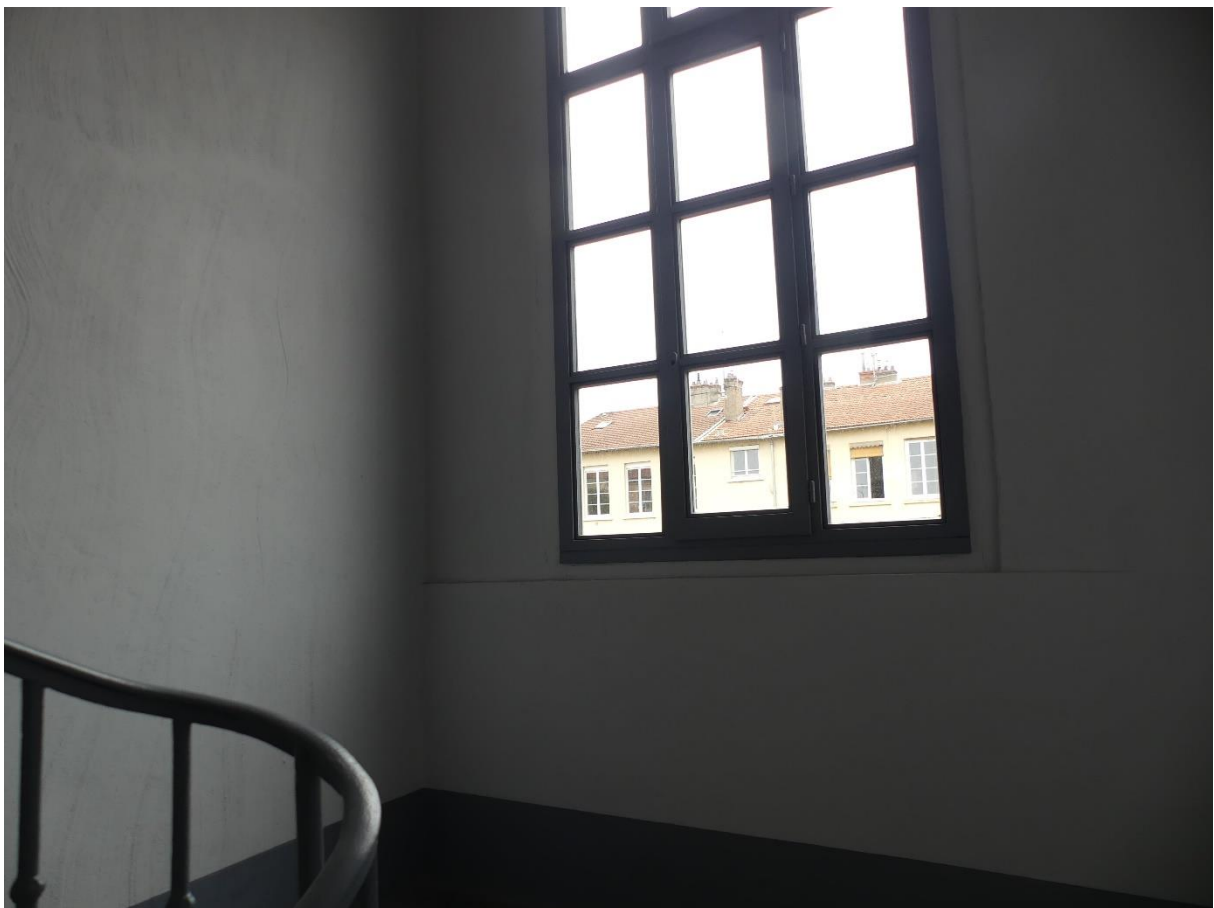
Palier intermédiaire situé entre le 2^{ème} et 3^{ème} étage

Le palier est équipé d'une fenêtre en bon état. L'allée est entretenue.

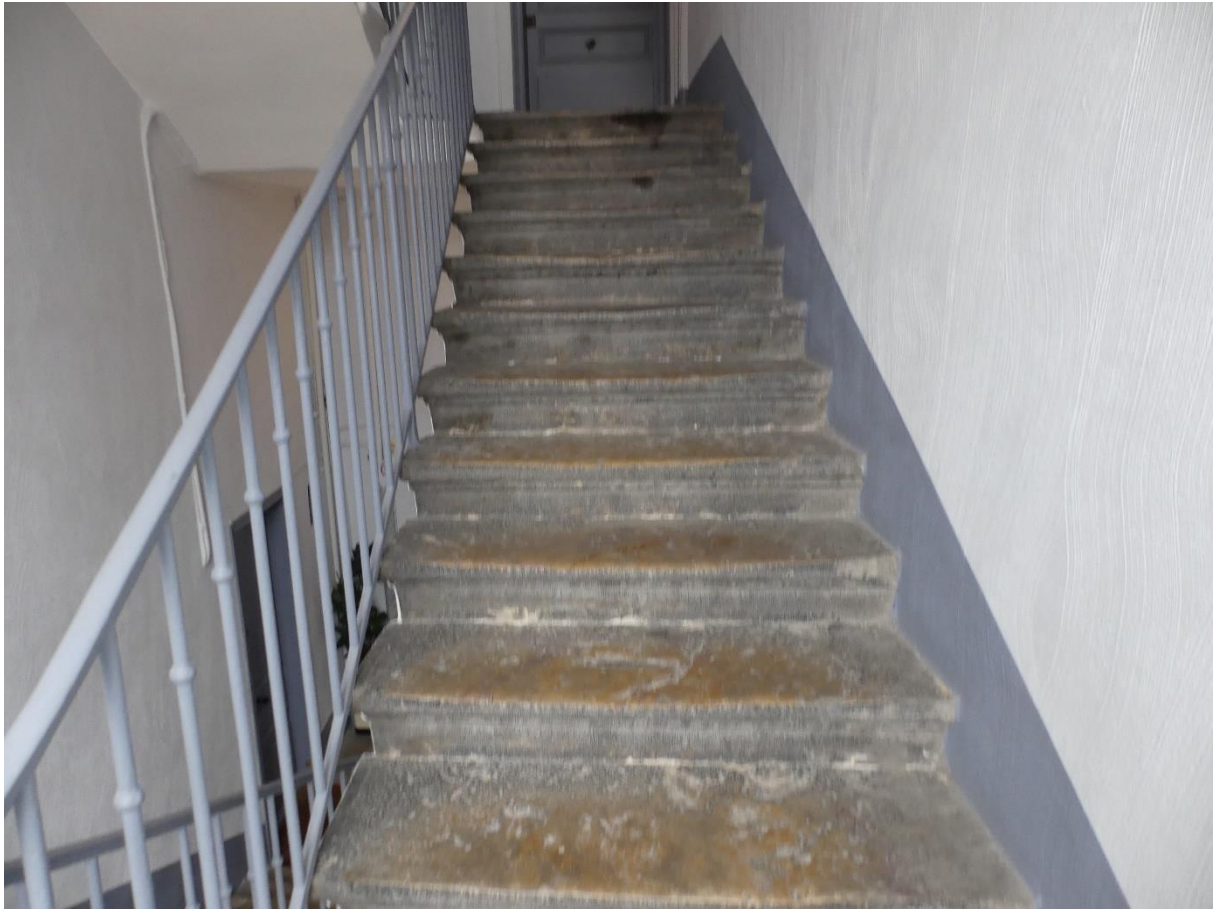
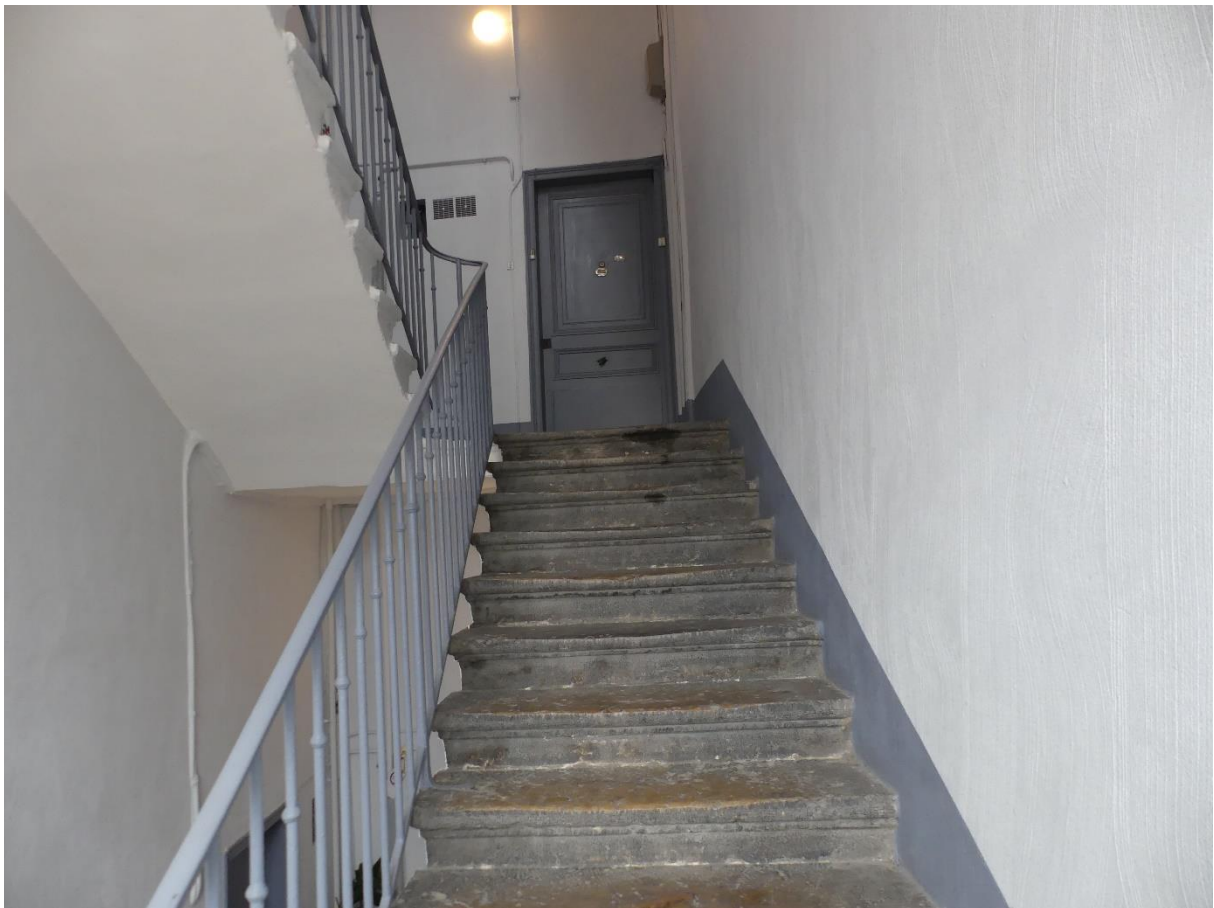
Montée d'escaliers située entre le palier intermédiaire et le 3^{ème} étage

La montée d'escaliers est en pierre, en bon état.
