PROCÈS-VERBAL DE CONSTAT

A l'effet de dresser le procès-verbal descriptif des biens immobiliers ci-après désignés sur la commune de **LYON (69004), 50 bis, grande rue de la Croix-Rousse.**

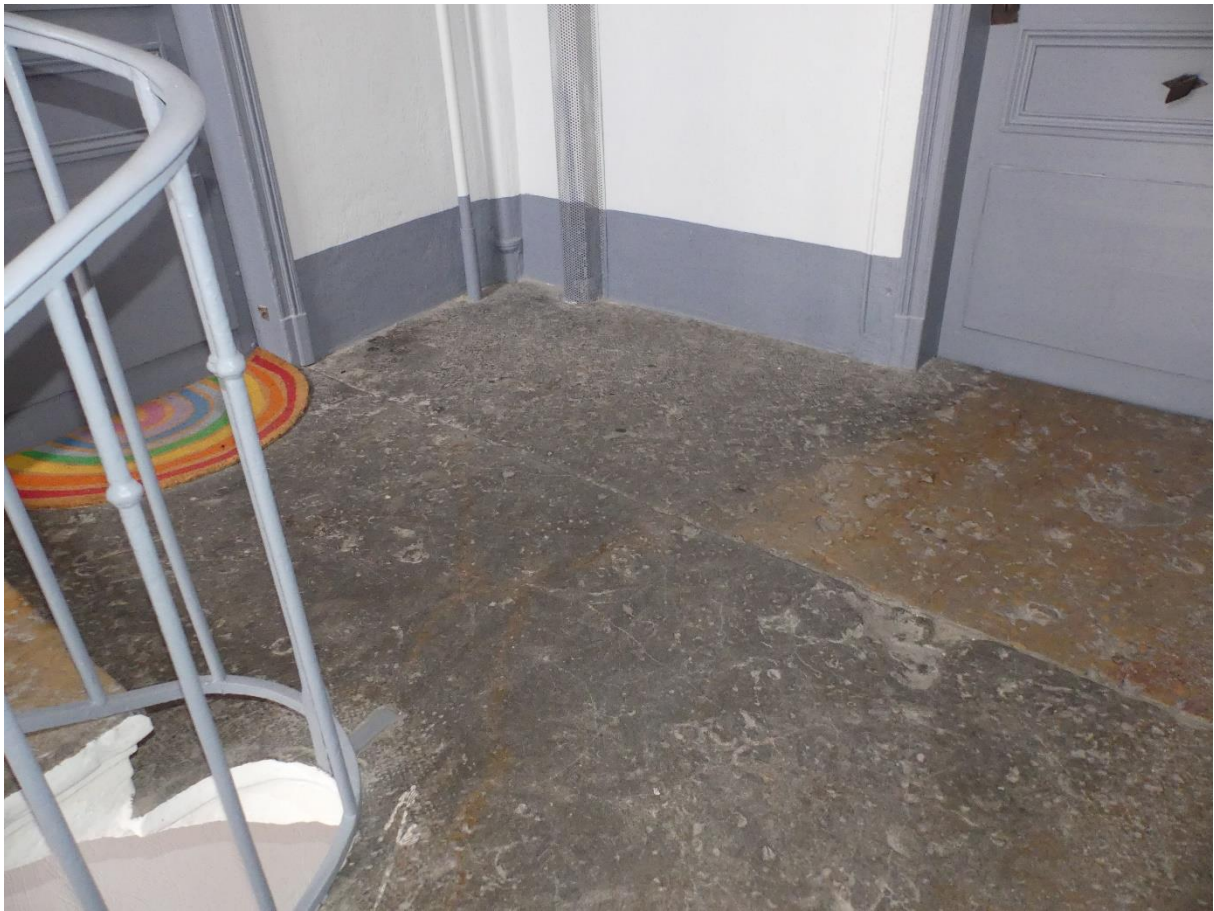
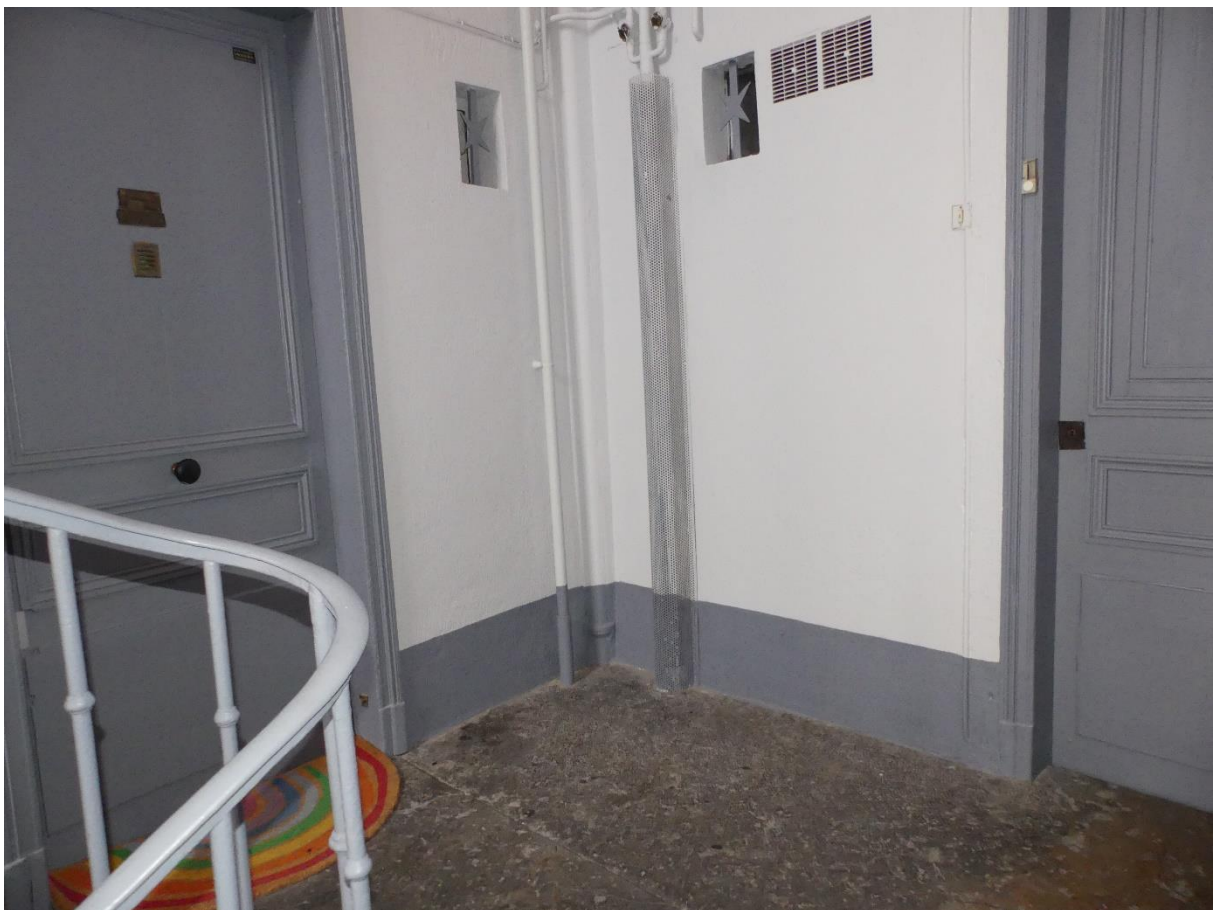
3^{ème} étage

Le palier est en pierre, en ordre. Les parois ont fait l'objet d'une mise en peinture, en ordre.

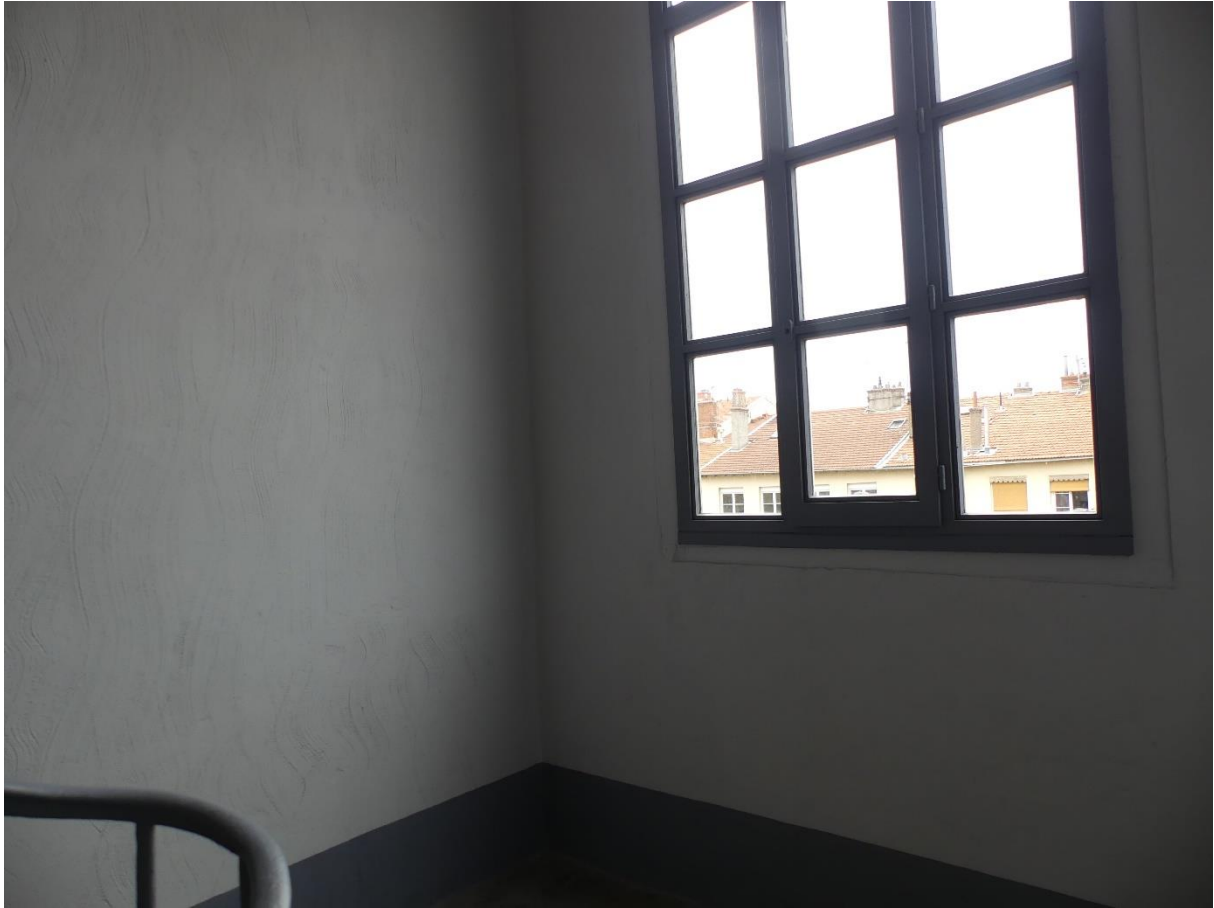
Palier intermédiaire situé entre le 3^{ème} et le 4^{ème} étage

Le palier en pierre est en ordre. Il est équipé d'une fenêtre en bon état d'entretien général.

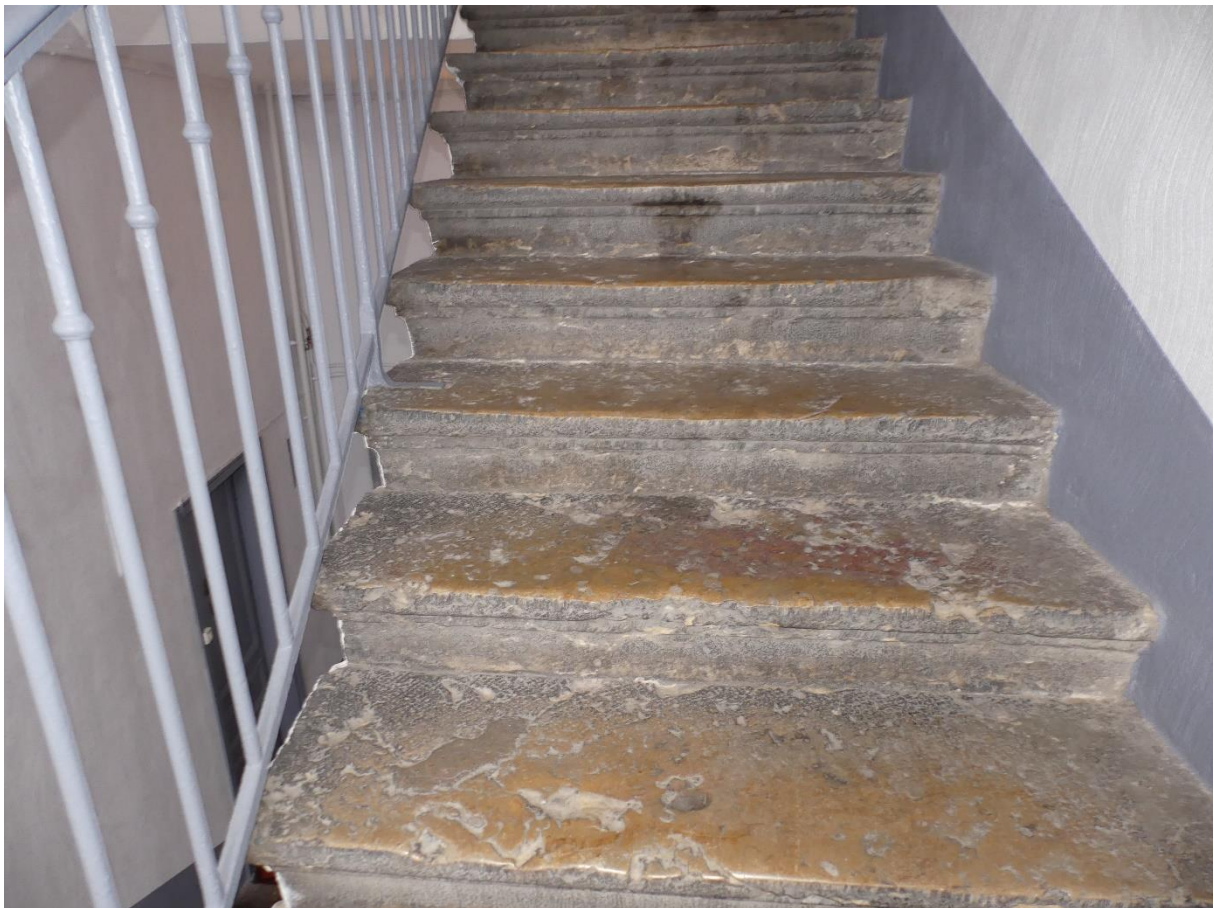
Montée d'escaliers située entre le palier intermédiaire et le 4^{ème} étage

Les marches sont en pierre, délimitées par des parois en ordre.

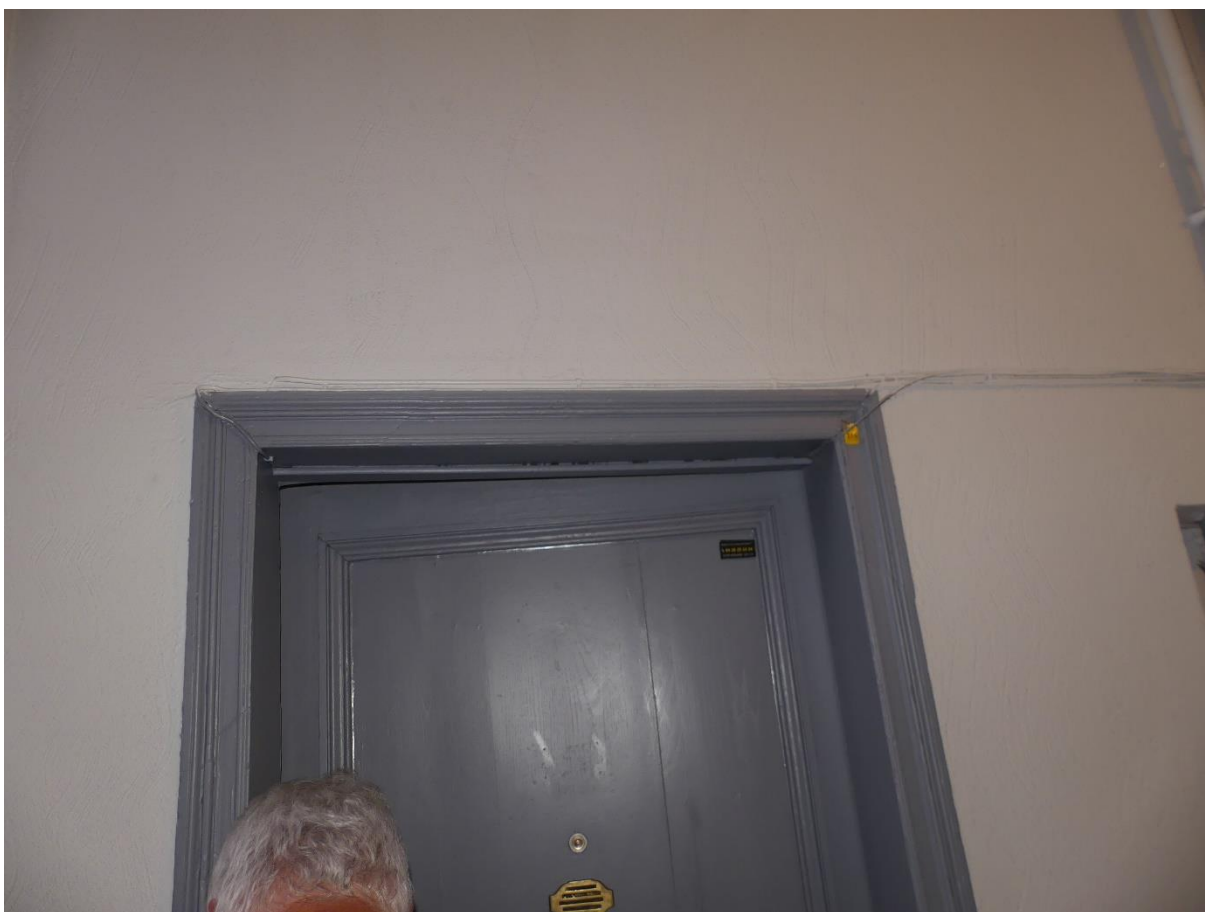
Palier du 4^{ème} étage

Le logement objet du procès-verbal descriptif se situe à gauche du palier, qui comporte deux logements. Il est équipé d'une porte palière en bois, positionnée sur la gauche.

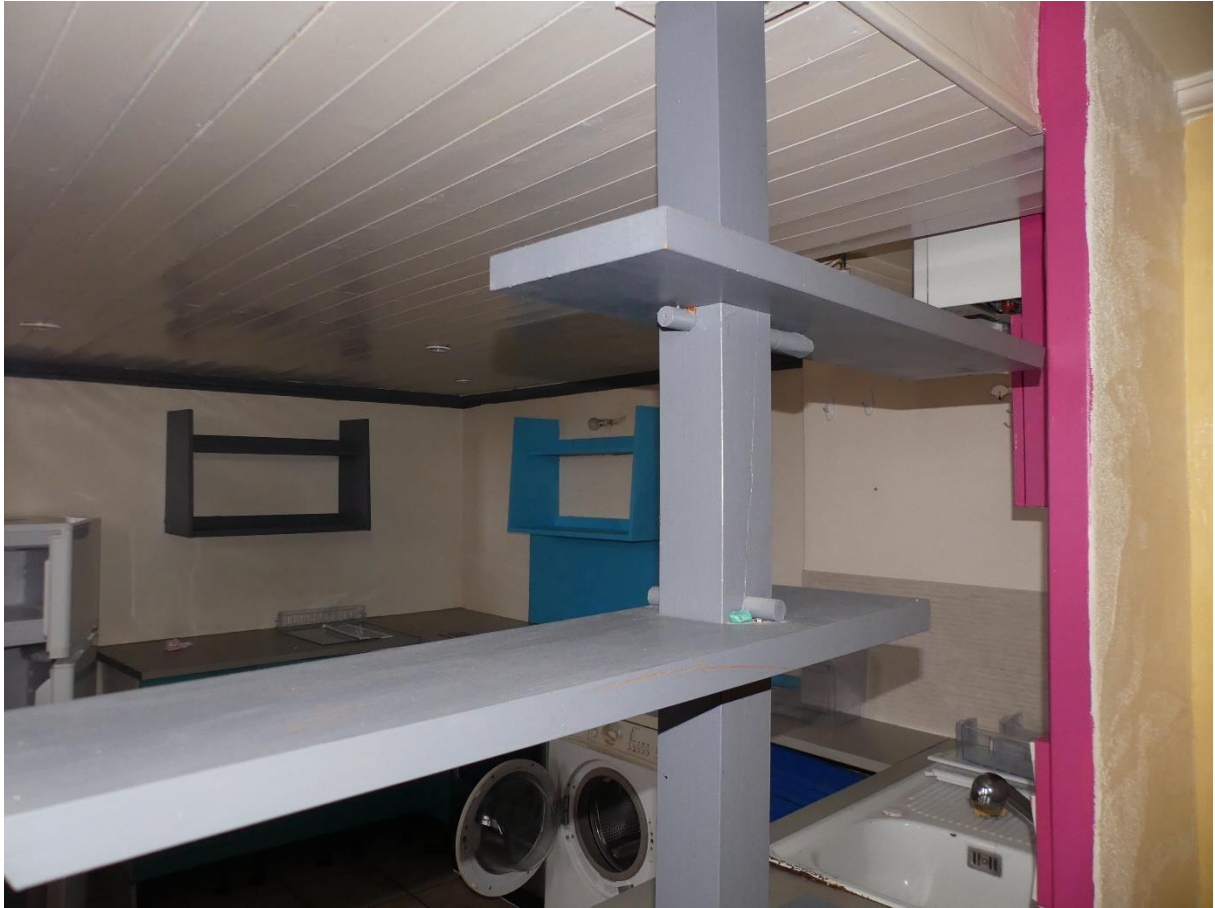
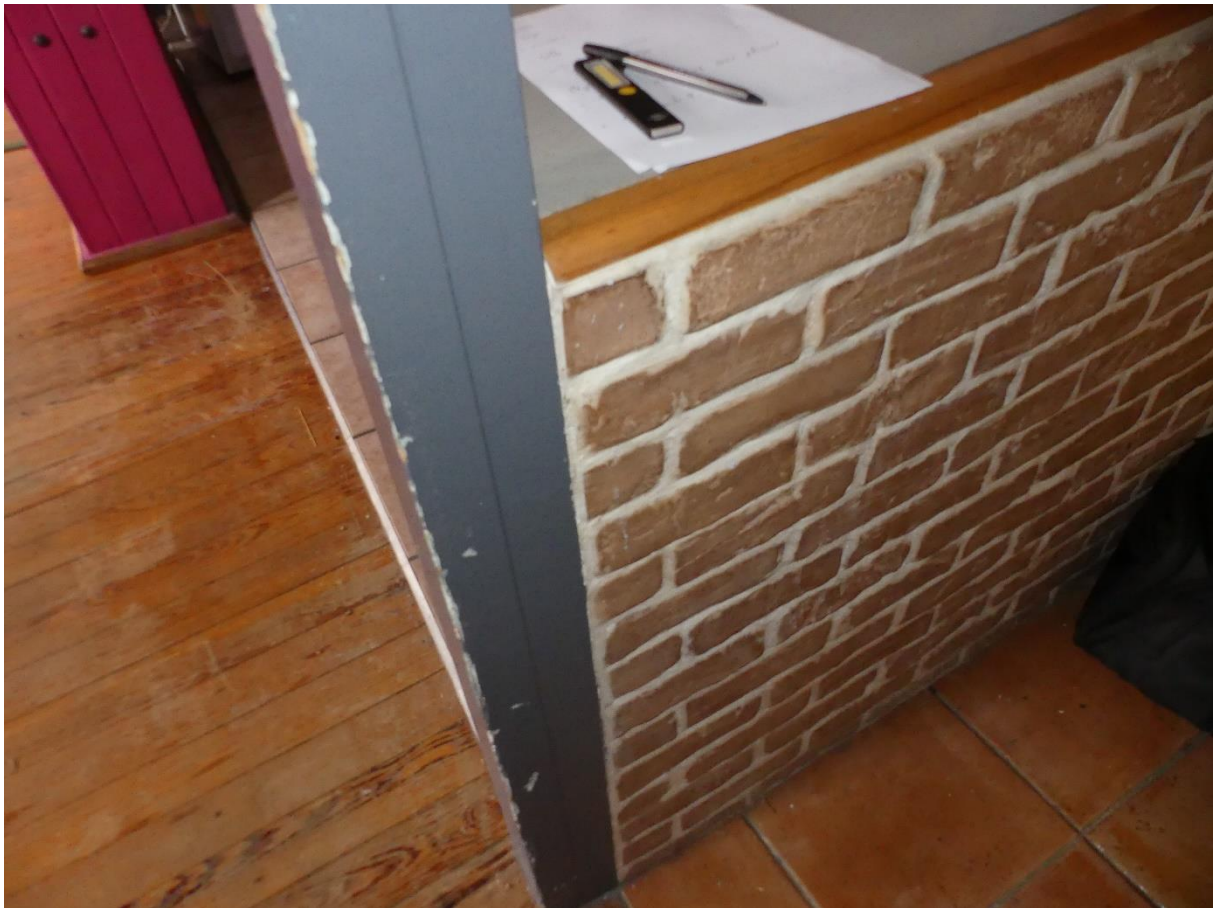
Entrée (Surface au sol : 1,9 m²)

Le plafond à la française est peint, en état d'usage. Les parois sont peintes, également en état d'usage. Le sol est carrelé, en état d'usage.

Je note la présence d'une séparation dont le soubassement est constitué d'un briquetage, surplombé par des étagères délimitant l'espace cuisine de l'entrée.

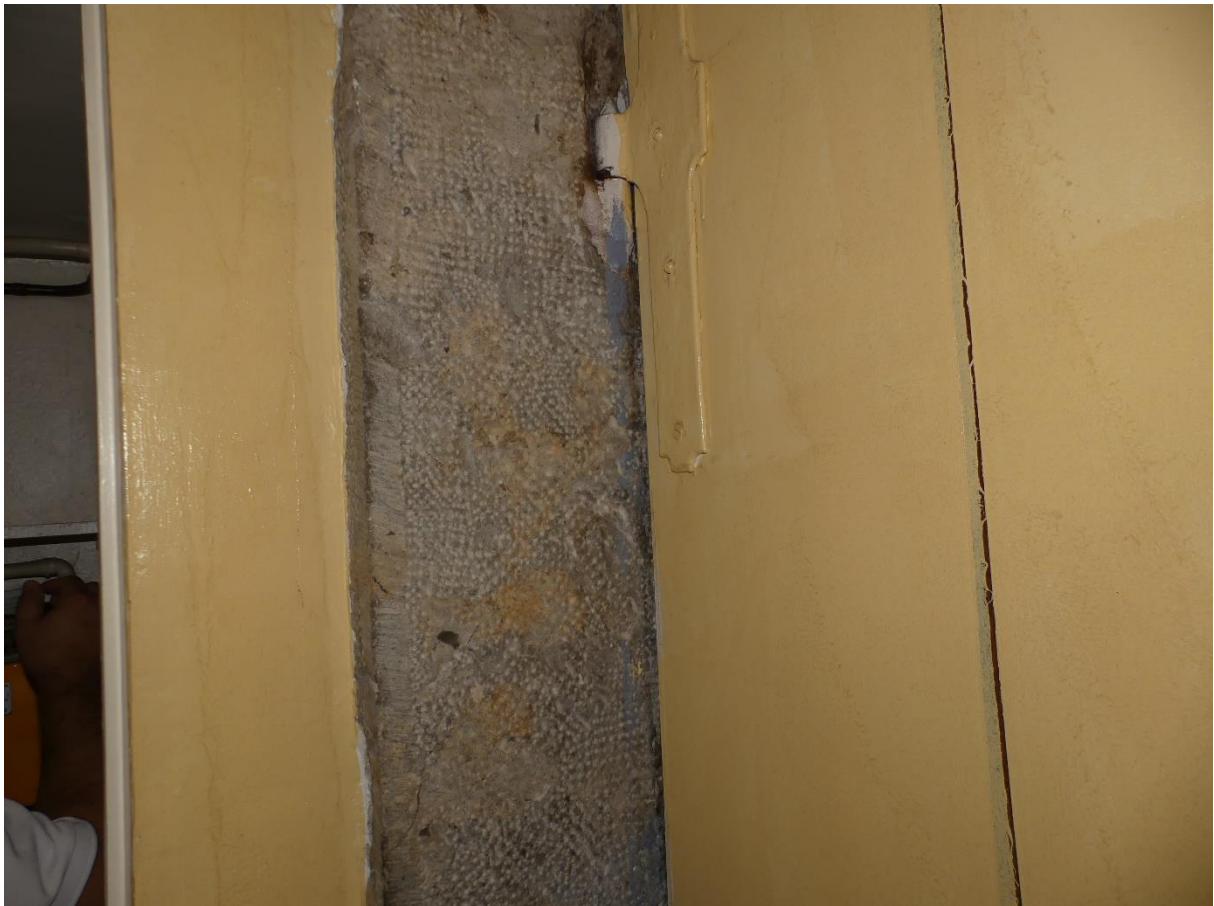
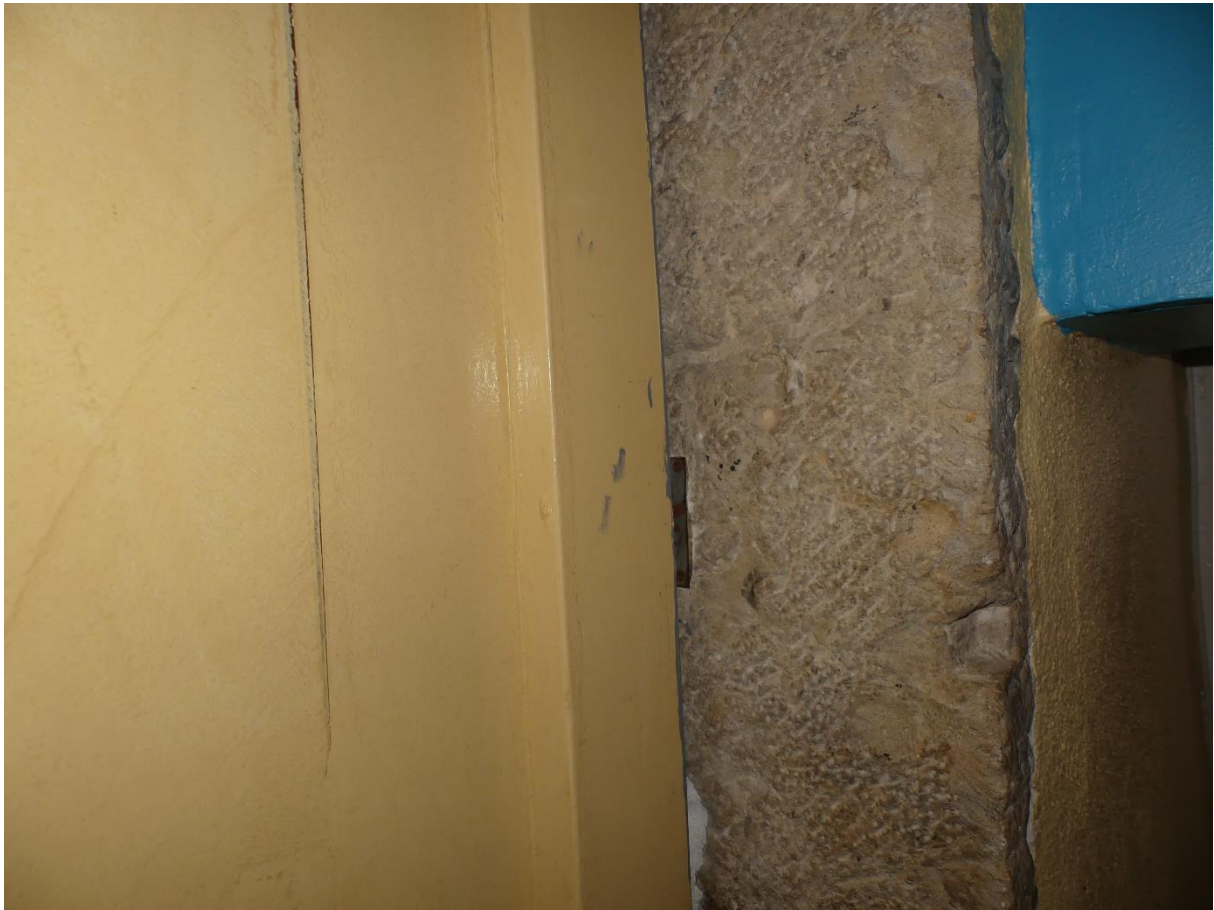
Autour de la porte palière, je note la présence d'embrasures. Celles-ci sont en pierres apparentes sur toute la hauteur.

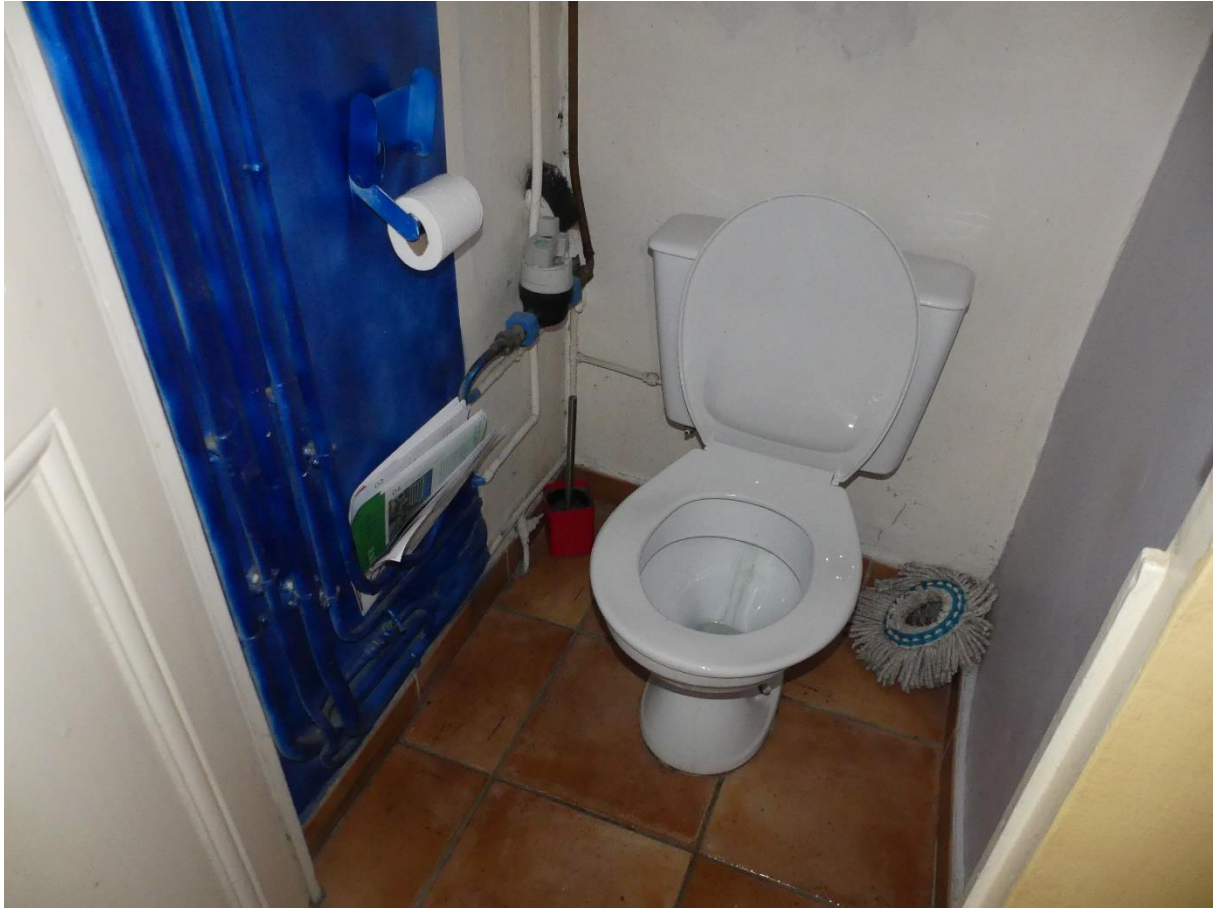
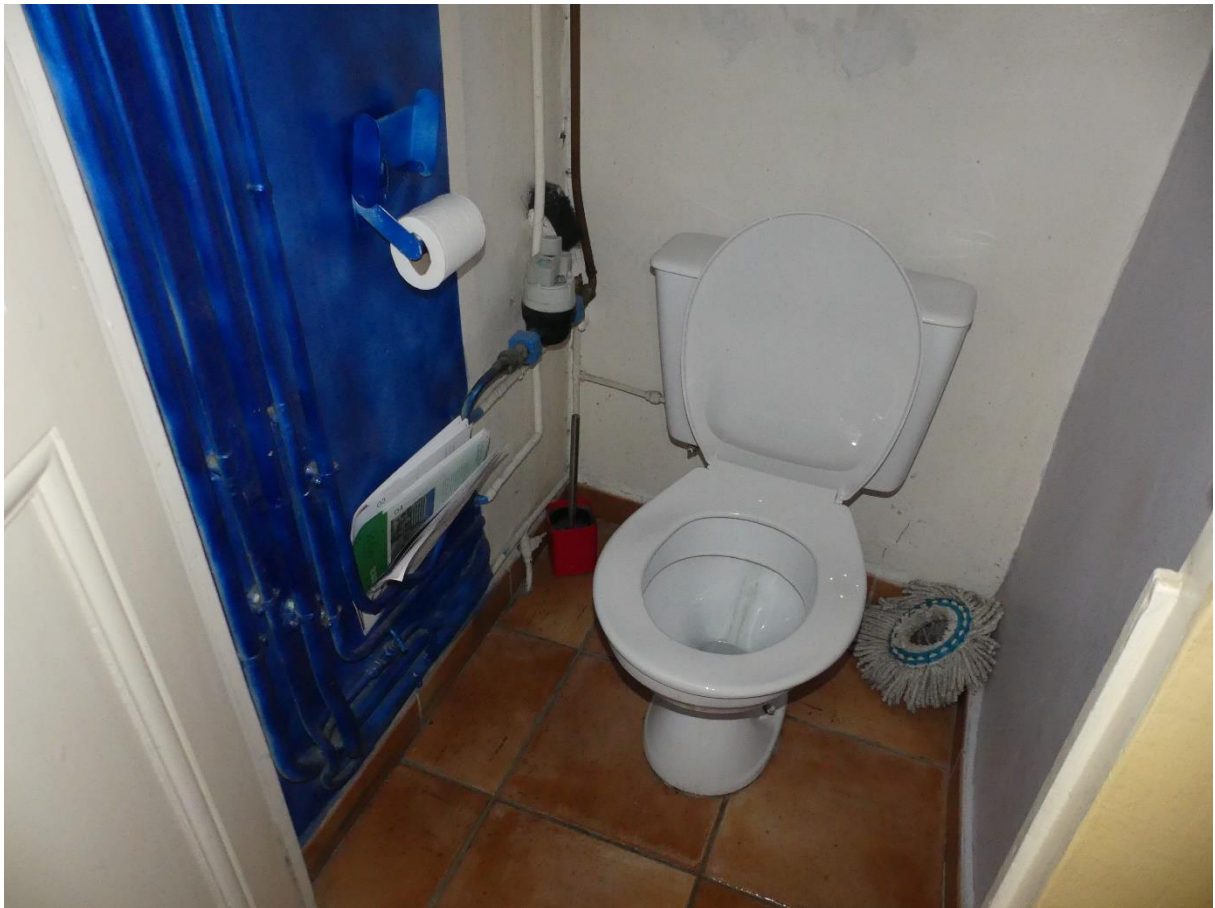
Toilettes (Surface au sol : 0,87 m²)

Le plafond est peint, en état d'usage. Les parois sont peintes, en état d'usage. Le sol est carrelé, également en état d'usage.

Je note la présence d'un WC sur pied, avec lunette et abattant en plastique blanc. Le fonctionnement de la chasse d'eau a été vérifié. La pièce intègre un compteur gaz positionné en partie centrale, sur la surface droite de la pièce.

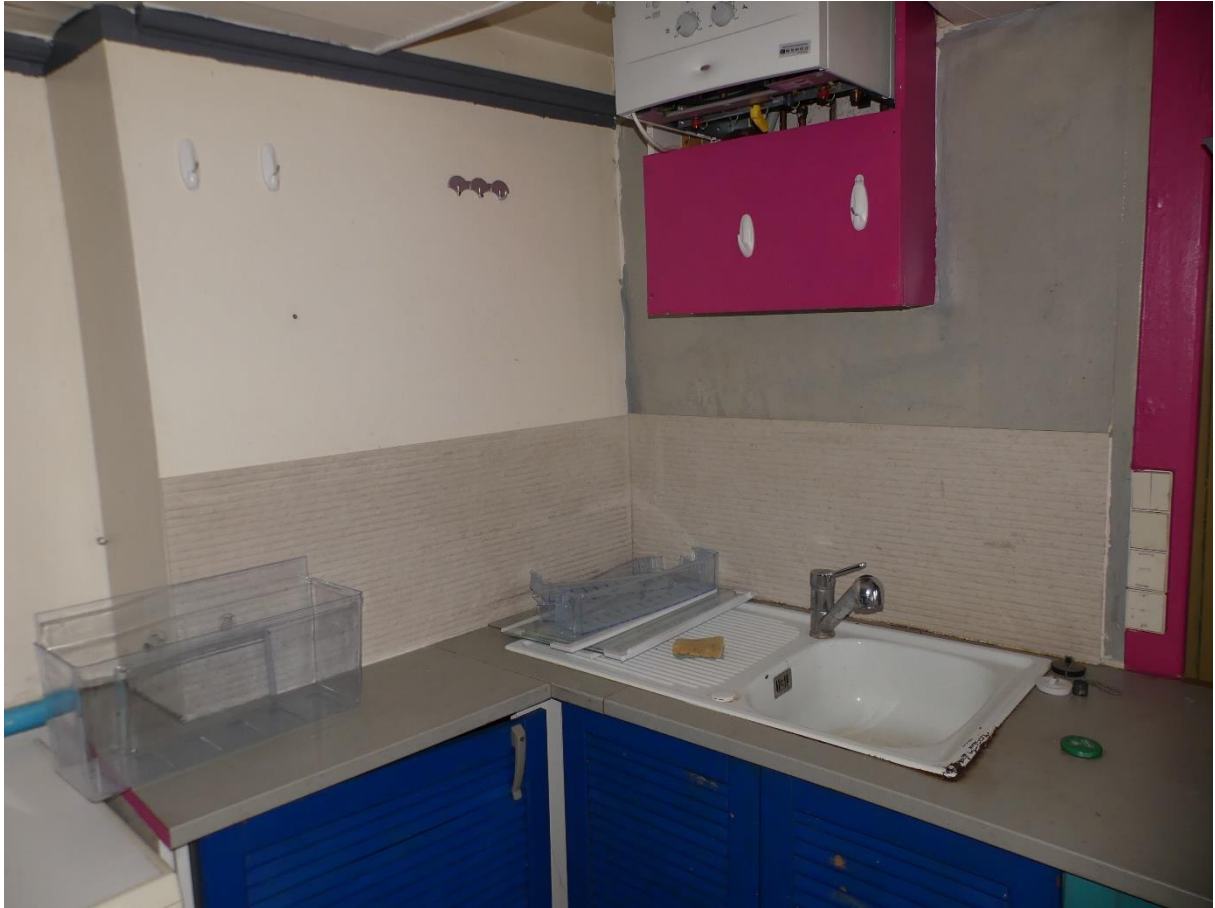
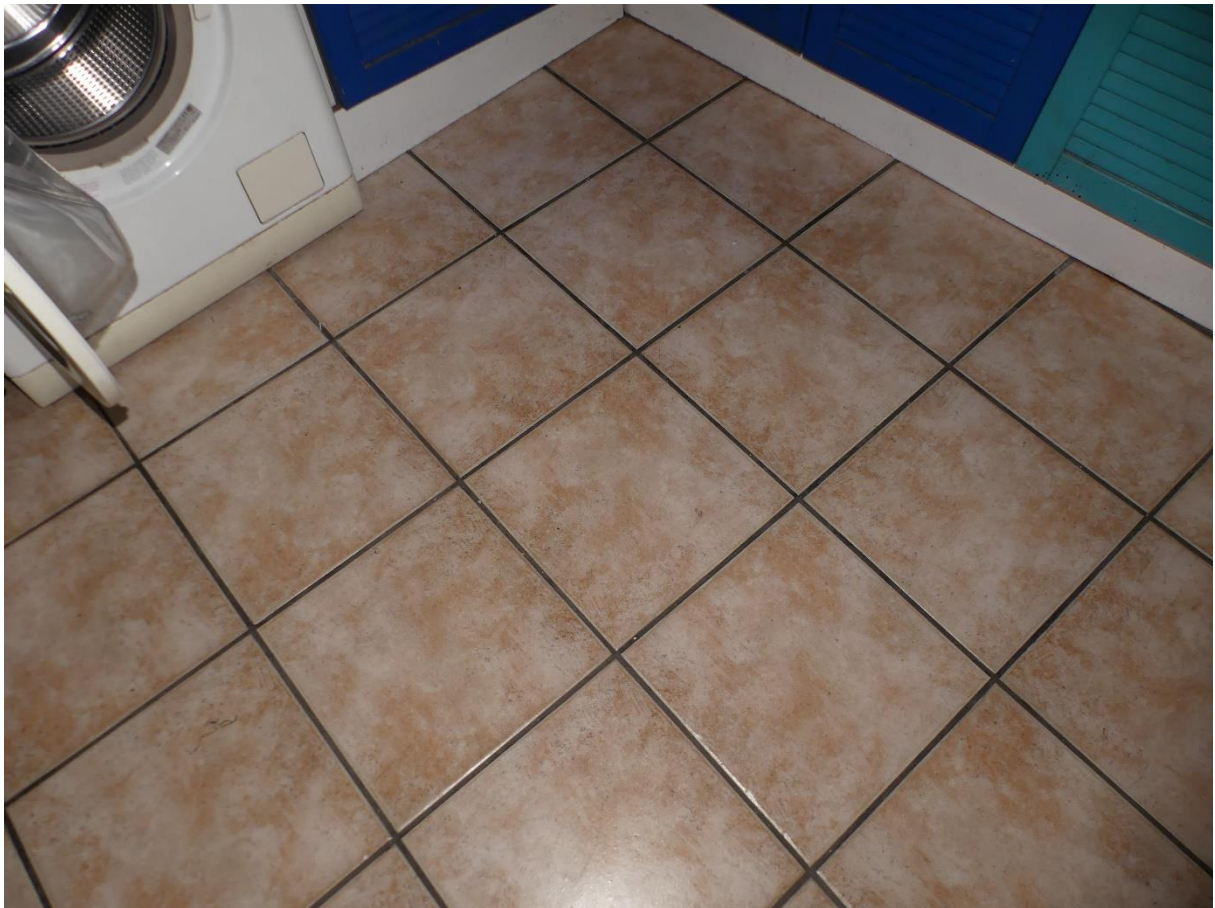
Cuisine (Surface au sol : 8,57 m²)

Le plafond est équipé de lames de bois peintes, intégrant des spots lumineux dont le fonctionnement n'a pas été vérifié. L'ensemble des parois est tapissé en état d'usage. Je note la présence également, au droit de l'évier, d'une surface faïencée.

Le sol est carrelé, en état d'usage. Sur place, il reste un certain nombre de mobiliers constitués de meubles sous forme de L, disposant d'un plateau stratifié peint et de placards en partie inférieure. L'ensemble est en état d'usage.

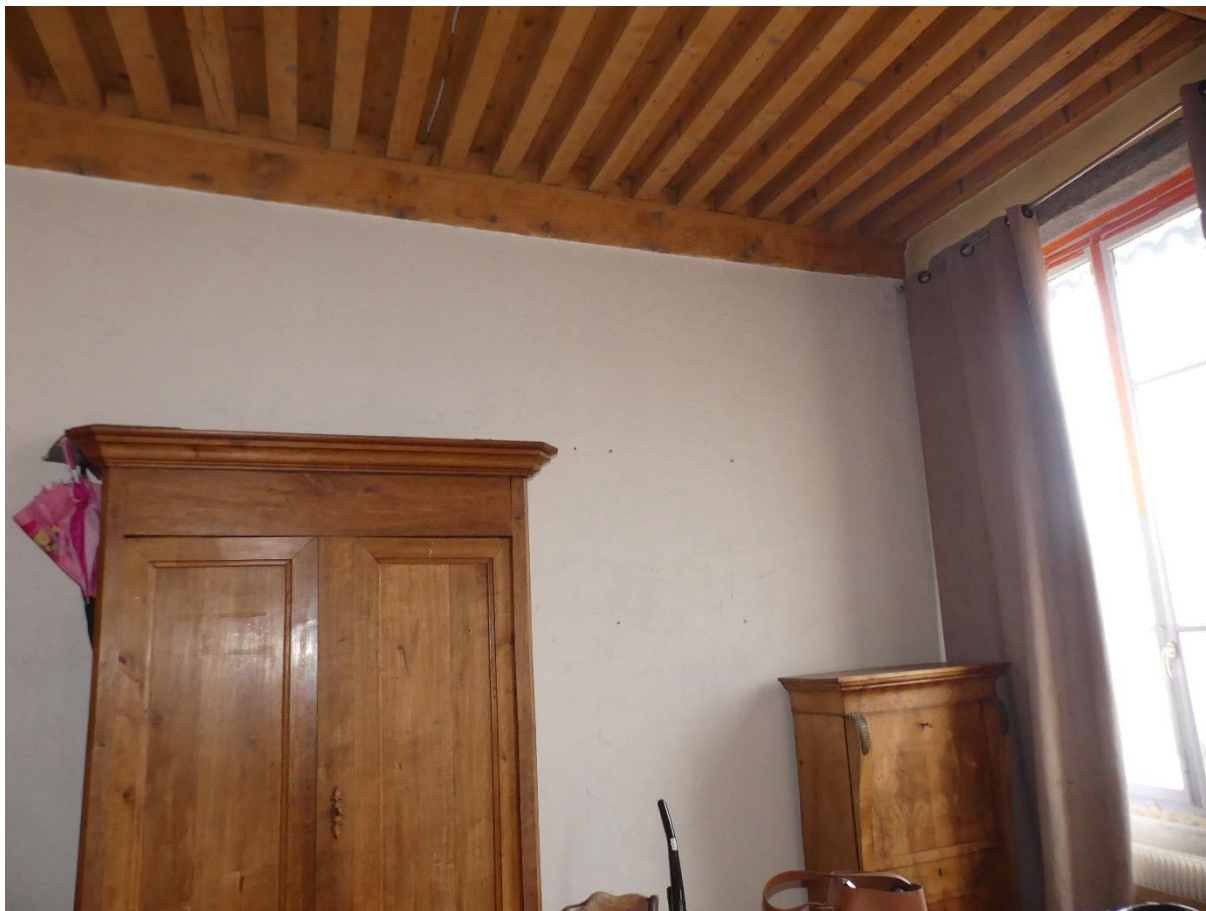
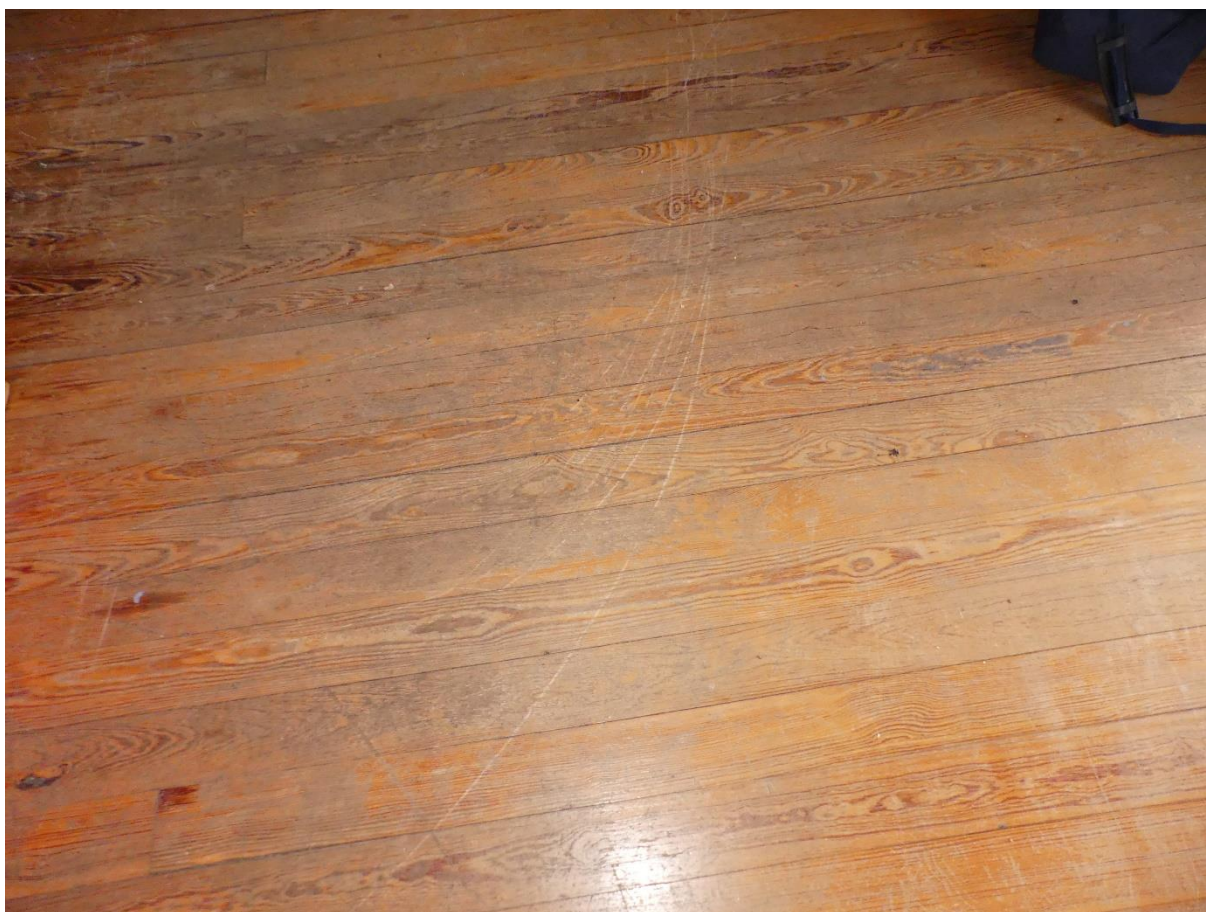
Séjour (Surface au sol : 32,79 m²)

Sur la partie centrale et la partie gauche, il s'agit d'un plafond à la française intégrant des poutres maitresses. L'ensemble a fait l'objet d'un sablage, et est en bon état d'entretien général.

Sur les surfaces visibles, l'ensemble des parois dispose d'un revêtement taloché. Celui-ci est en ordre.

Le sol est revêtu d'un parquet en état ancien, marqué par des griffures et surfaces usagées.

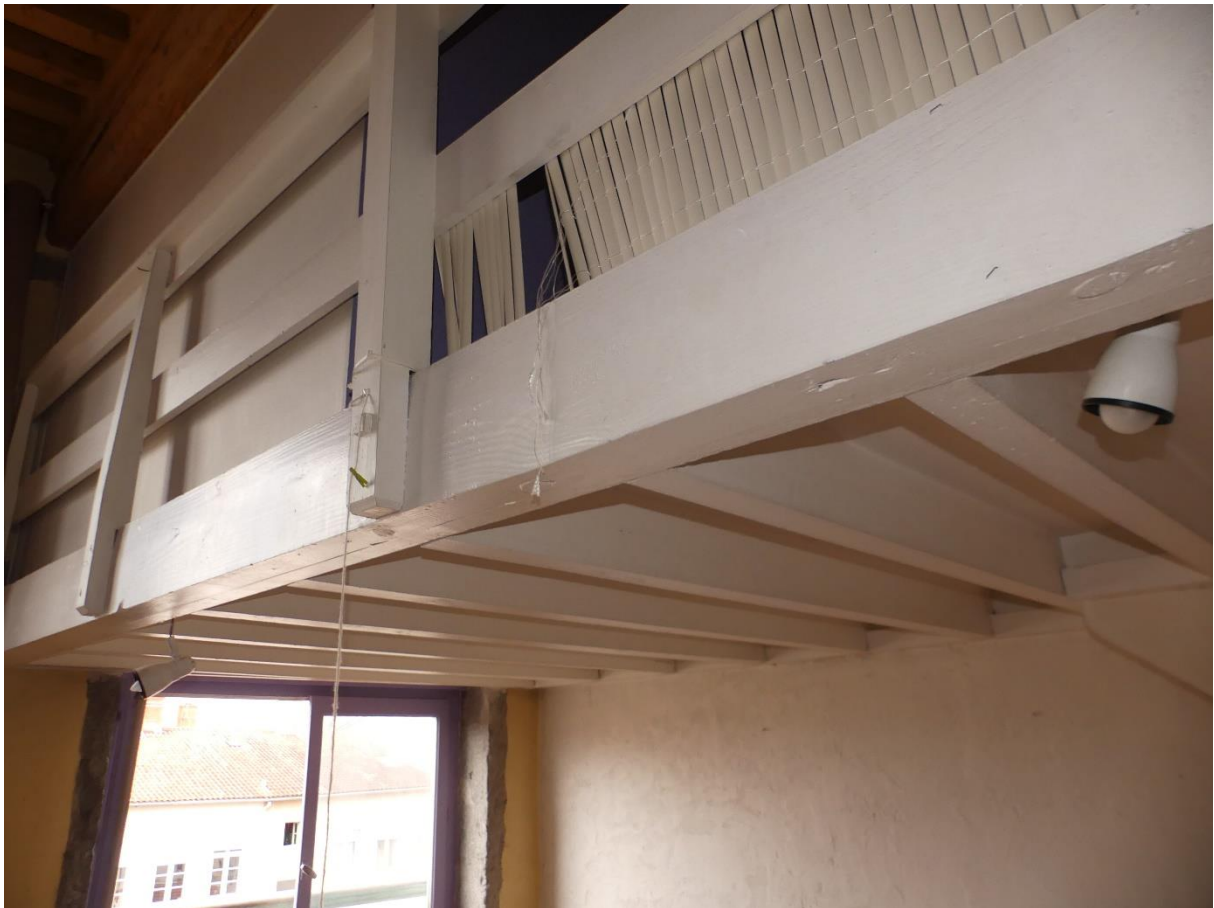
En progressant, le plafond correspondant à la sous-face de la mezzanine est rabaissé. Il s'agit d'une sous-face constituée de poutrelles peintes. L'ensemble est en état d'usage.

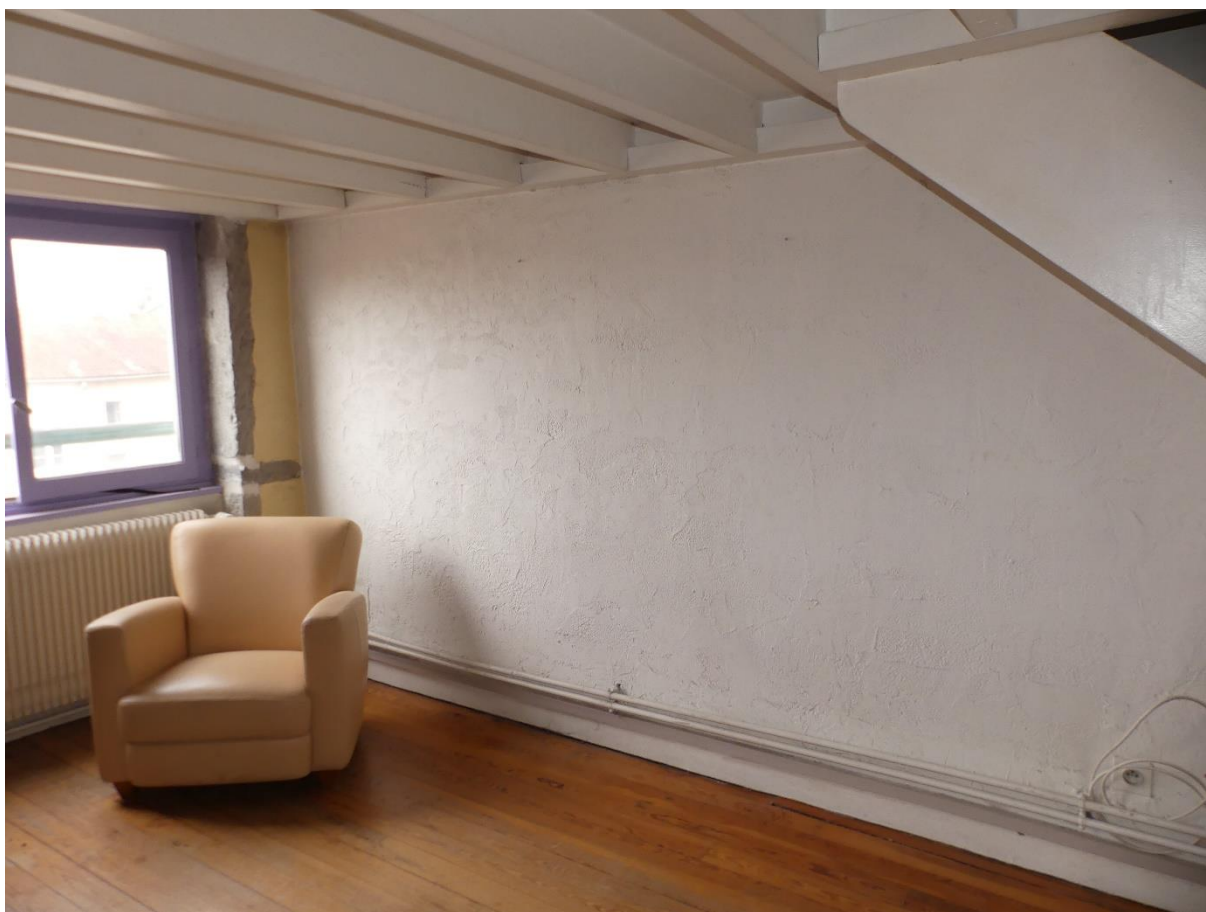
De la même façon, la paroi dispose d'un revêtement taloché. Celui-ci est en état d'usage. Le sol se prolonge à l'état de parquet.

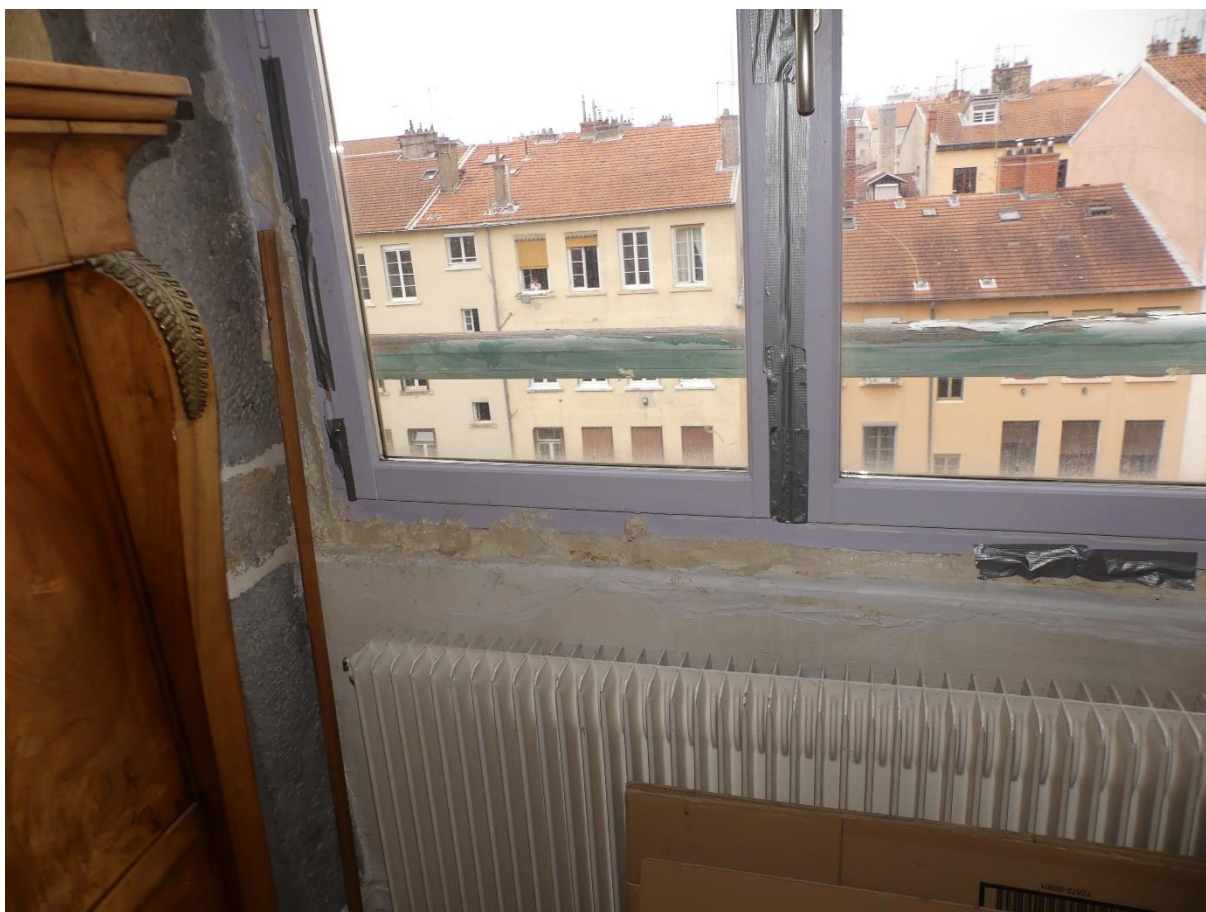
Autour des fenêtres, les embrasures disposent d'un parement en pierre. De part et d'autre des fenêtres, je note la présence de mousse expansive notamment sur la menuiserie à gauche.

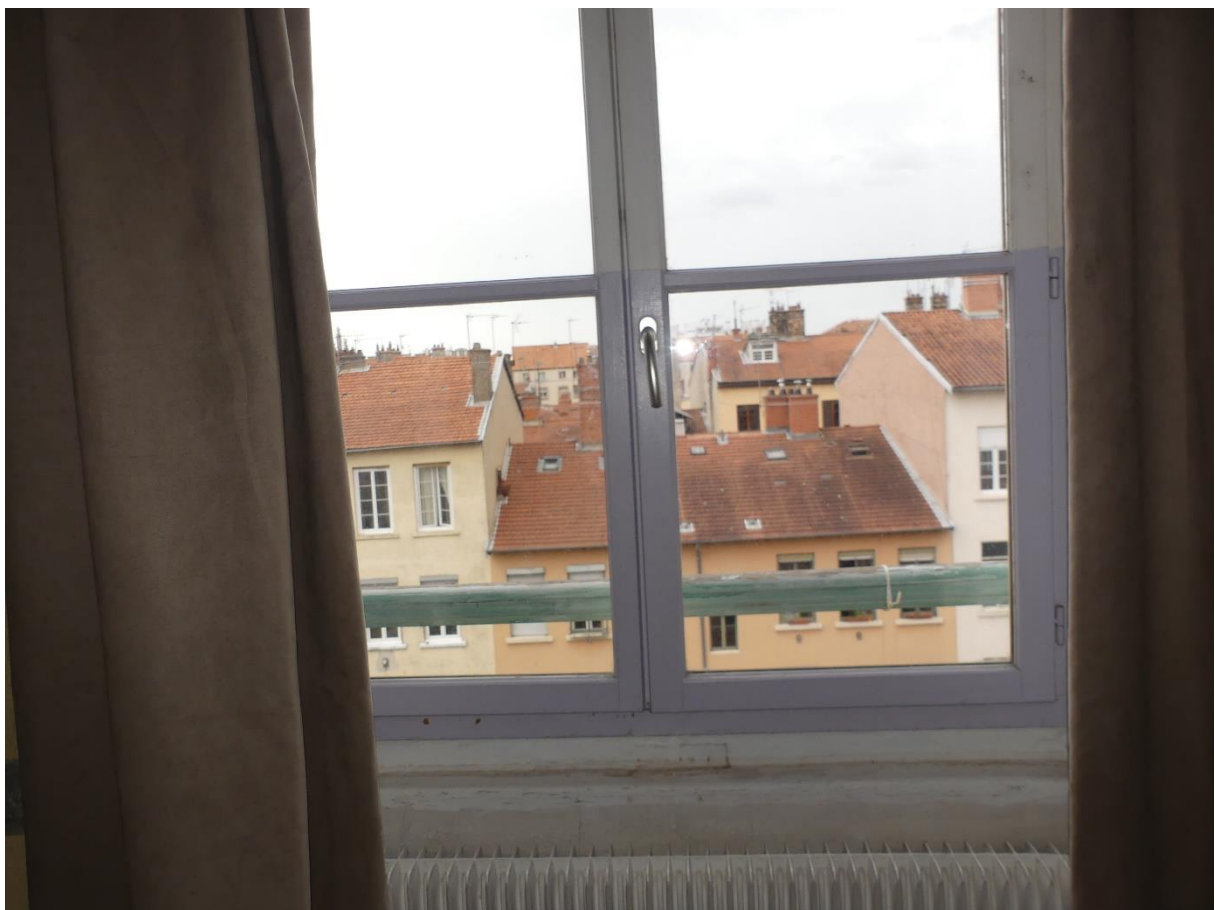
La fenêtre centrale est en ordre.
