PROCÈS-VERBAL DE CONSTAT

A l'effet de dresser le procès-verbal descriptif des biens immobiliers ci-après désignés sur la commune de **LYON (69004), 50 bis, grande rue de la Croix-Rousse.**

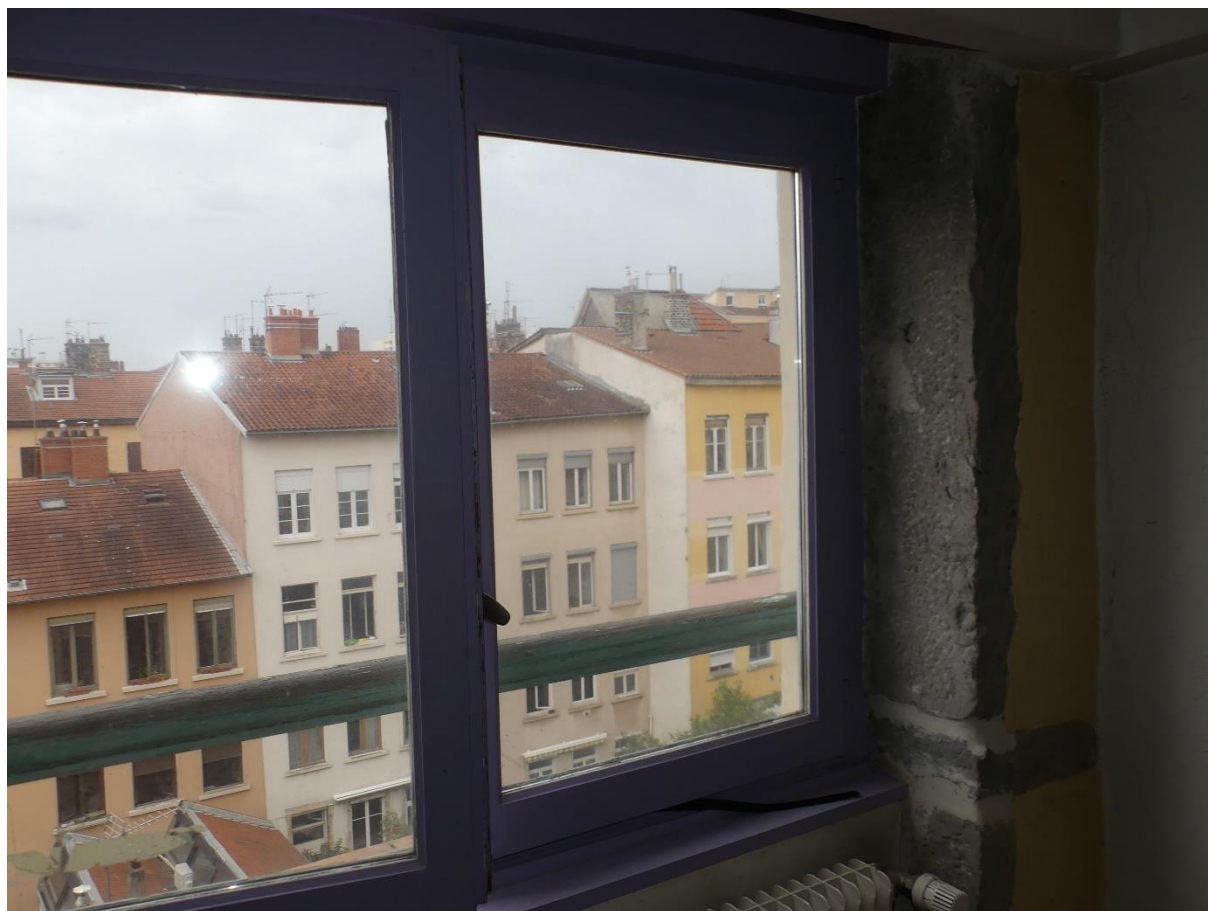
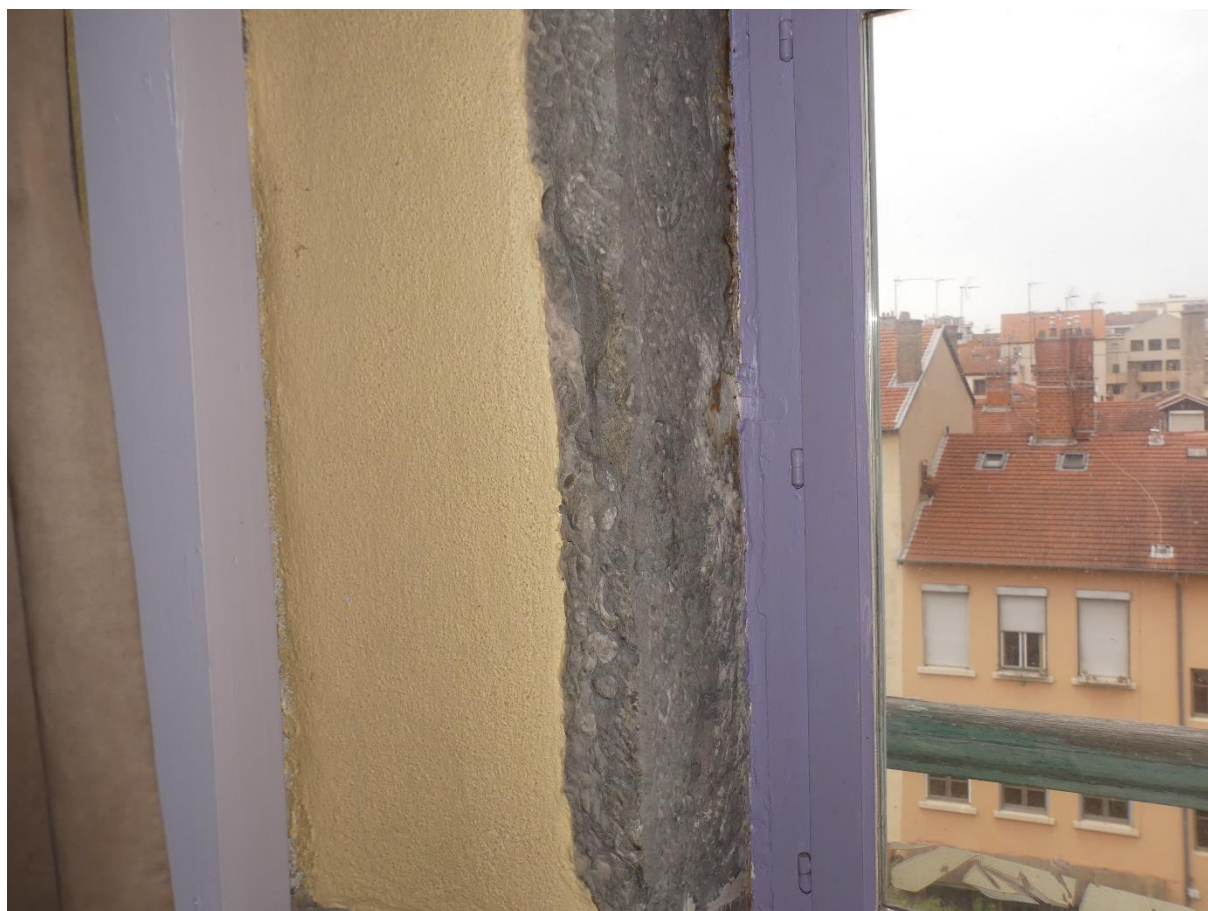
La fenêtre droite est en état d'usage. De la même façon, celle-ci est délimitée par des embrasures en pierres.

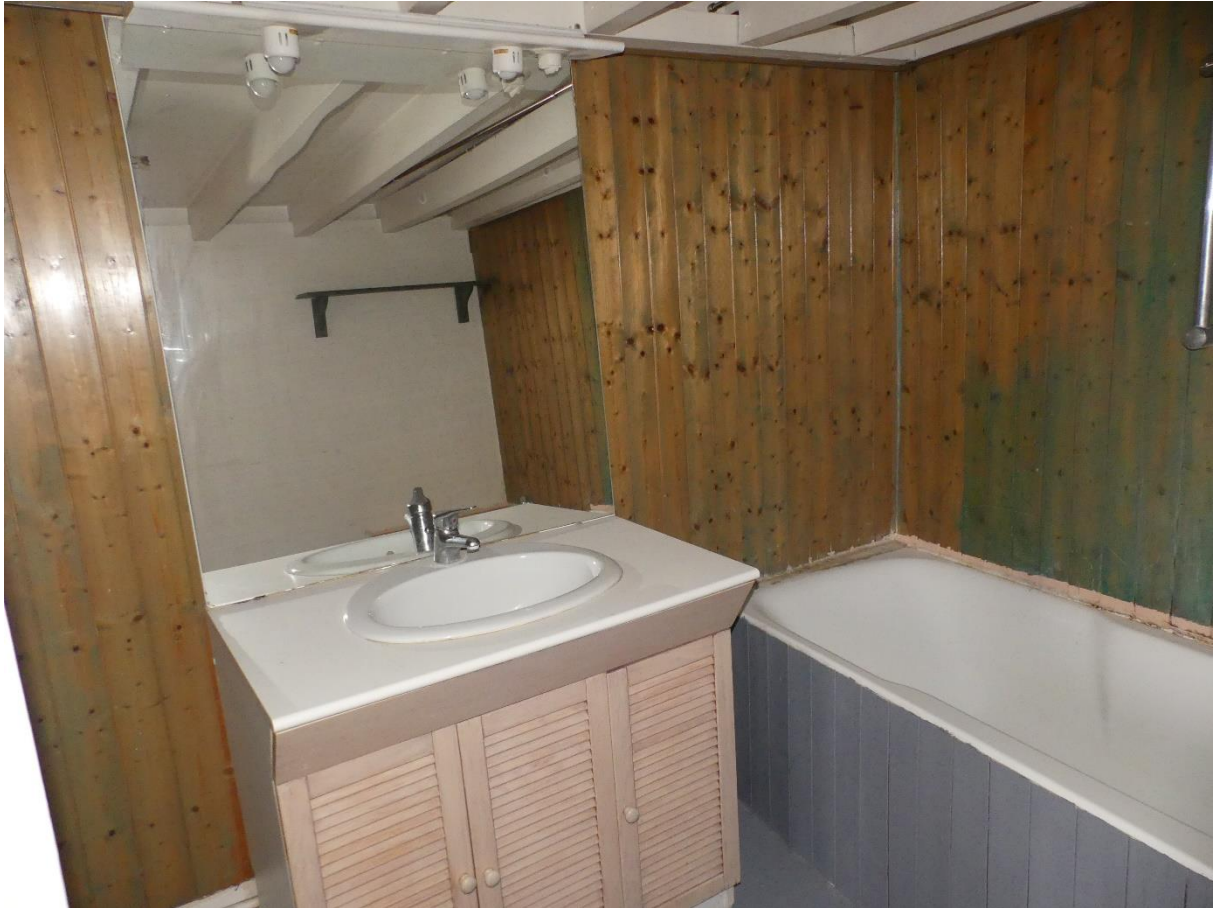
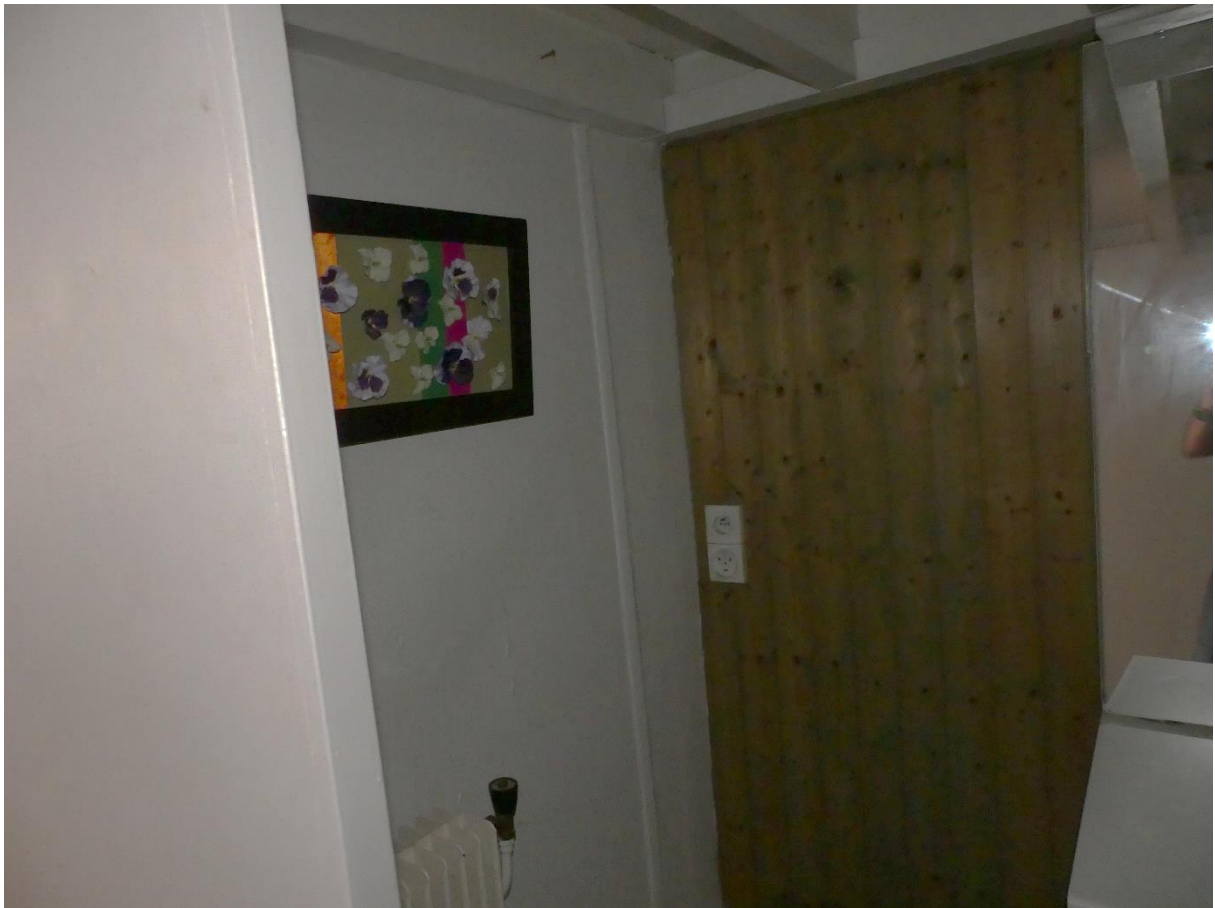
Salle de bains (Surface au sol : 6,28 m²)

La pièce vient dans le prolongement de la mezzanine. Je note la présence d'un plafond constitué de poutrelles avec sous-face entoïlée et peinte. L'ensemble est en état d'usage.

Les parois sont habillées de lames de bois, en état d'usage. Sur la surface droite en entrant, le mur est taloché. Le sol est constitué d'un parquet, partiellement peint.

L'espace est équipé d'une baignoire et d'un lavabo une vasque avec miroir le surplombant. La salle de bains est séparée du séjour par une paroi, avec porte.

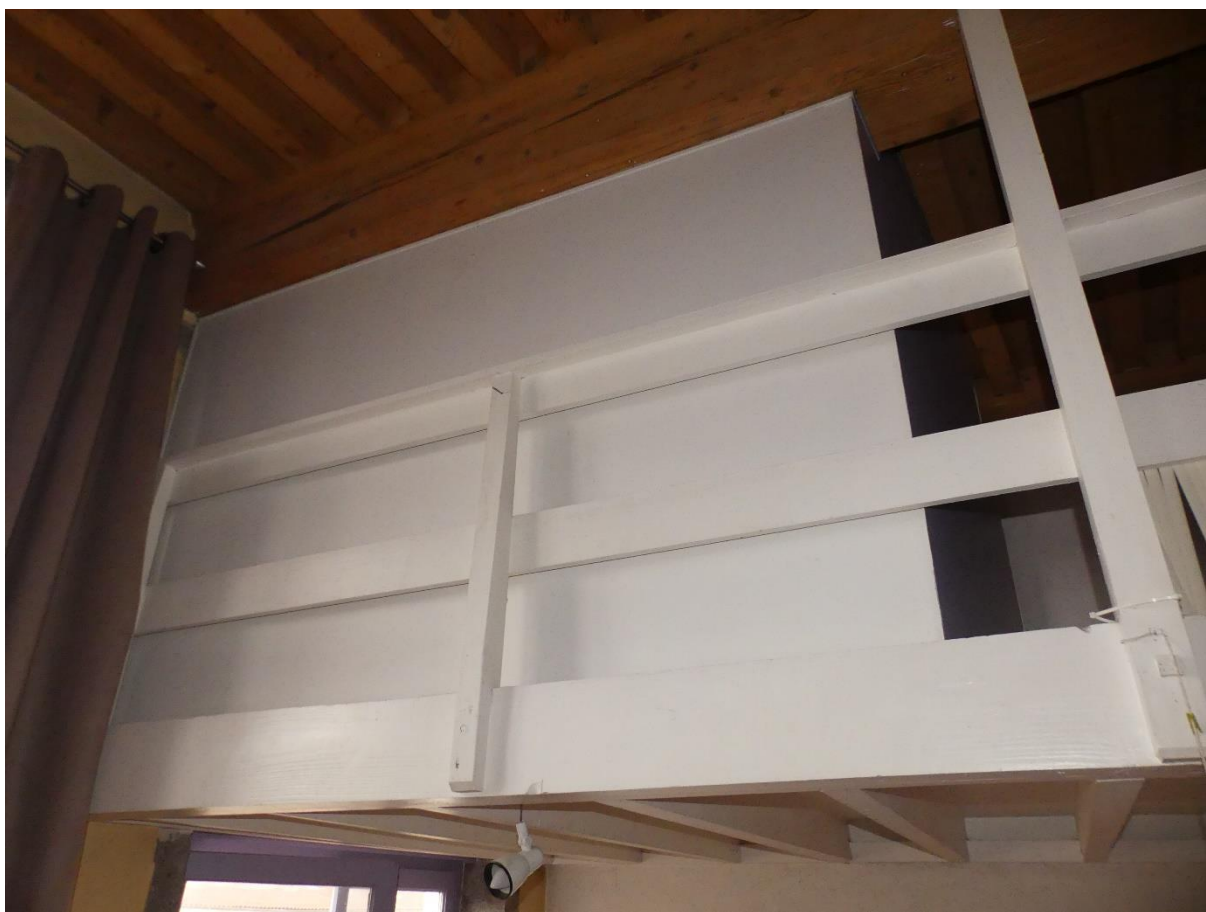
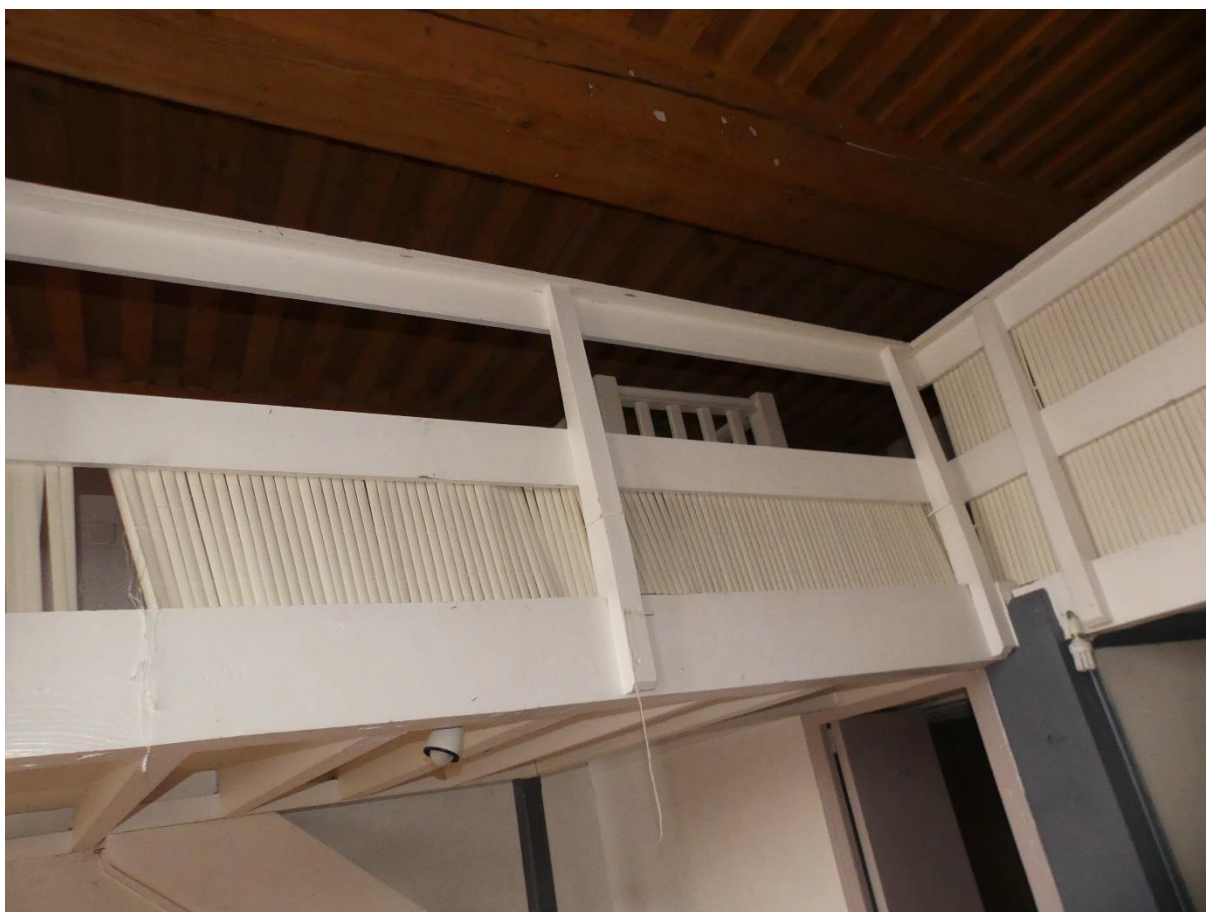
Mezzanine (Surface au sol : 3,84 m²)

Depuis le séjour, la mezzanine est délimitée par un garde-corps en bois peint. Celui-ci est en état d'usage, maintenue par une poutre en partie centrale.

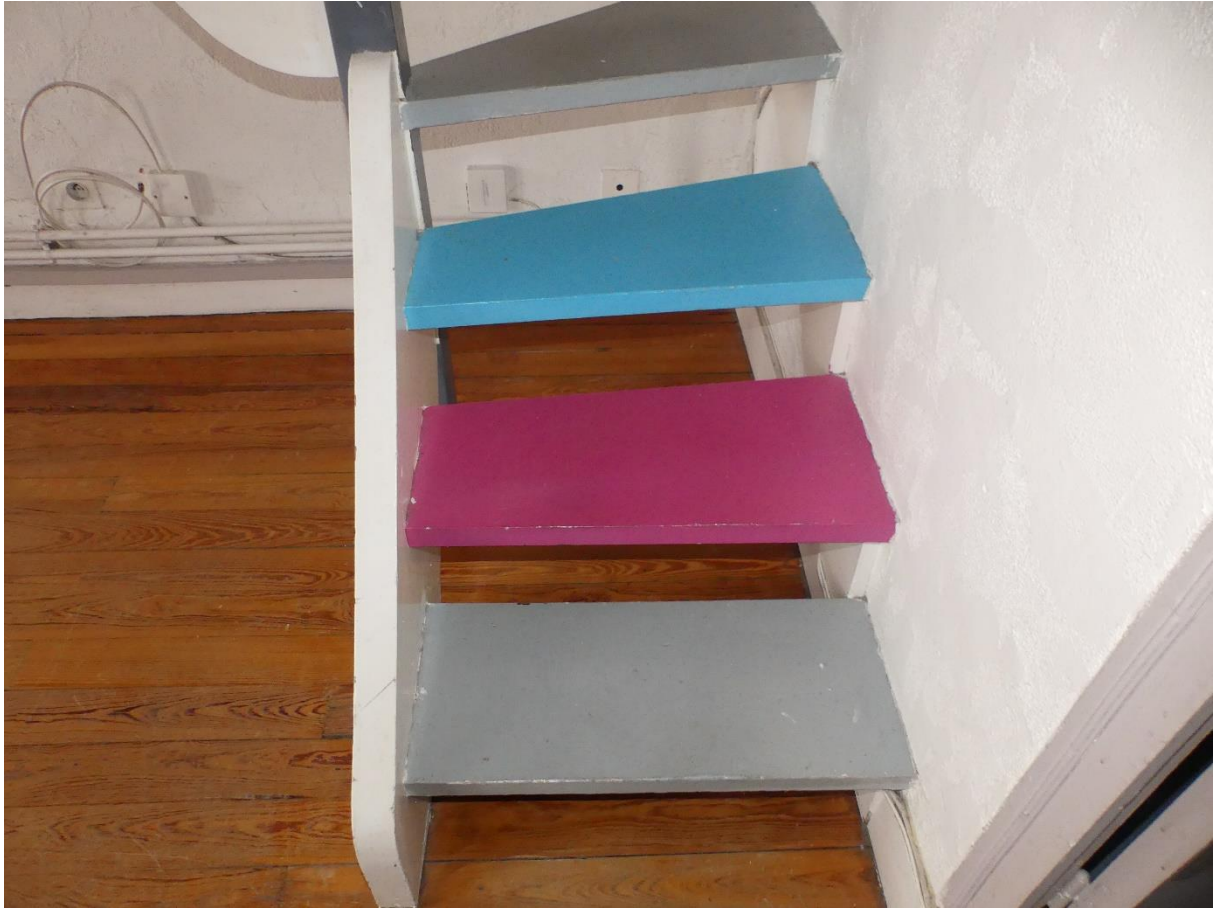
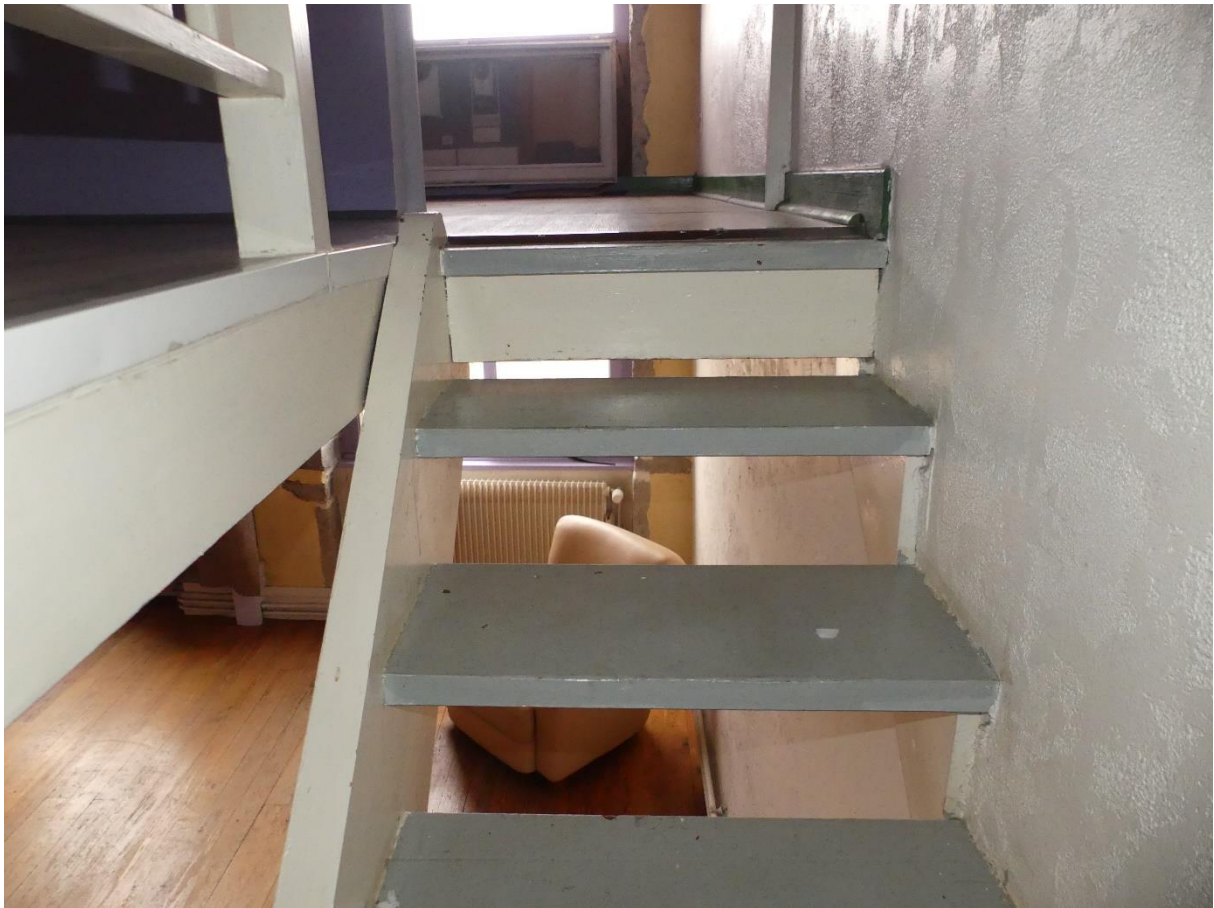
Pour accéder à la surface supérieure, l'escalier dispose de marches. Il s'agit de planches de bois qui longent la montée d'escaliers. Les parois disposent d'un revêtement taloché, en ordre.

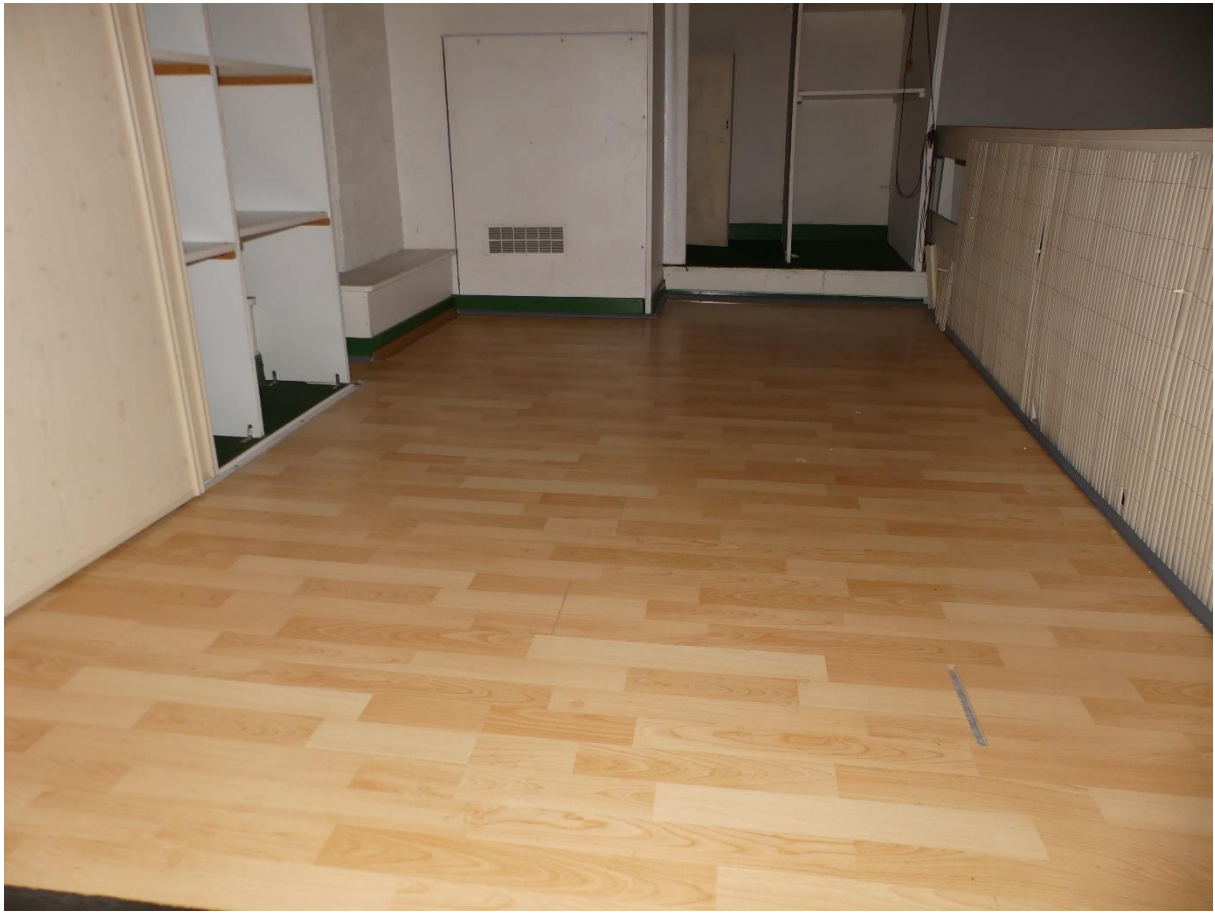
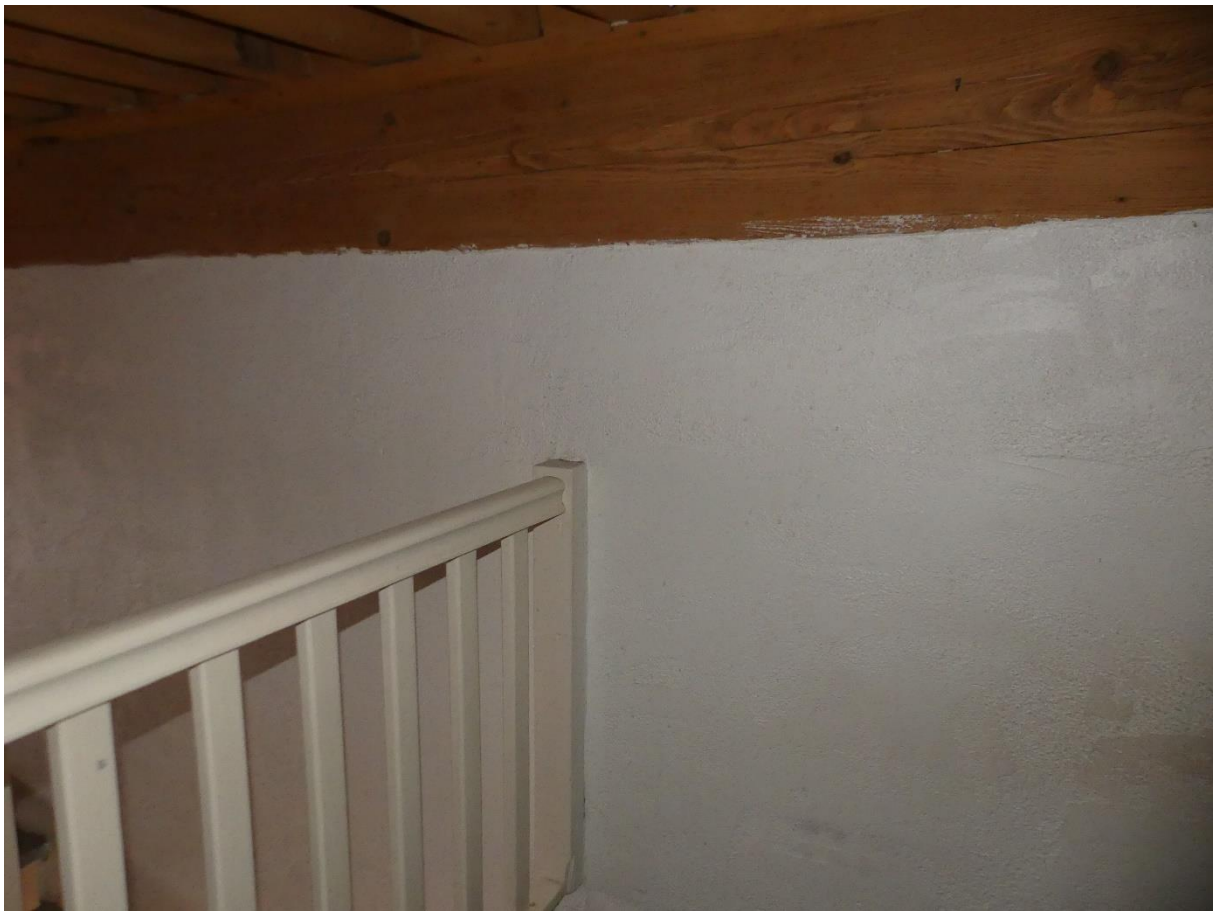
Dans le prolongement du dégagement, je note la présence d'une surface qui intègre un certain nombre de placards, correspondant à l'espace nuit n°1.

Le sol dispose d'un parquet stratifié. Les placards muraux sont positionnés et entourent la périphérie de la pièce.

Le plafond à la française est en ordre.

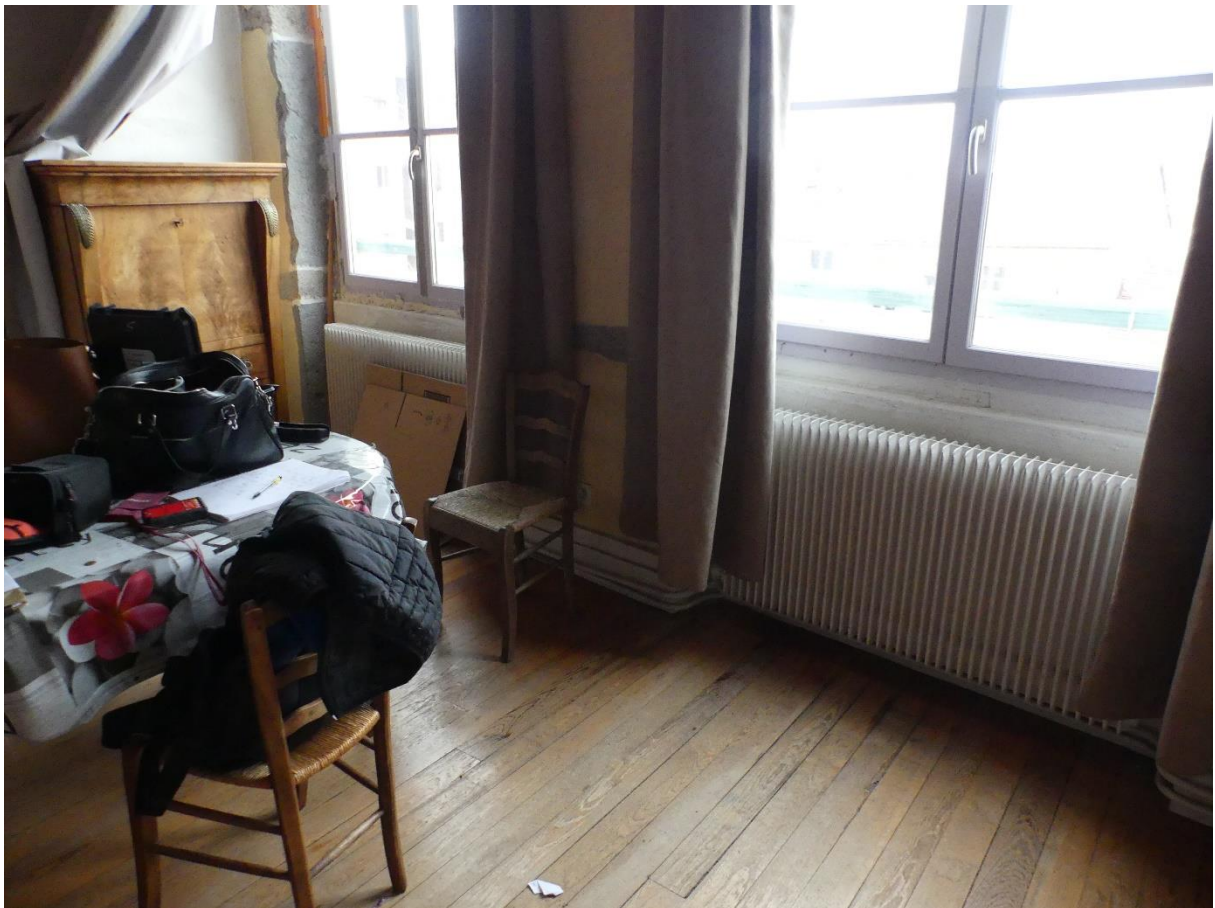
L'appartement est alimenté par une chaudière gaz. Il s'agit d'un chauffage gaz. Je note l'implantation de trois radiateurs principaux positionnés dans le séjour, correspondant à un chauffage gaz avec chaudière gaz.
