PROCÈS-VERBAL DE CONSTAT

Références étude : 221 843 / OS / OF / 2751-6

CERTIFIE m'être spécialement transportée ce jour à l'adresse suivante :
80 chemin de la Broa, Lieudit La BROA , 69590 LARAJASSE, où étant, en présence de :

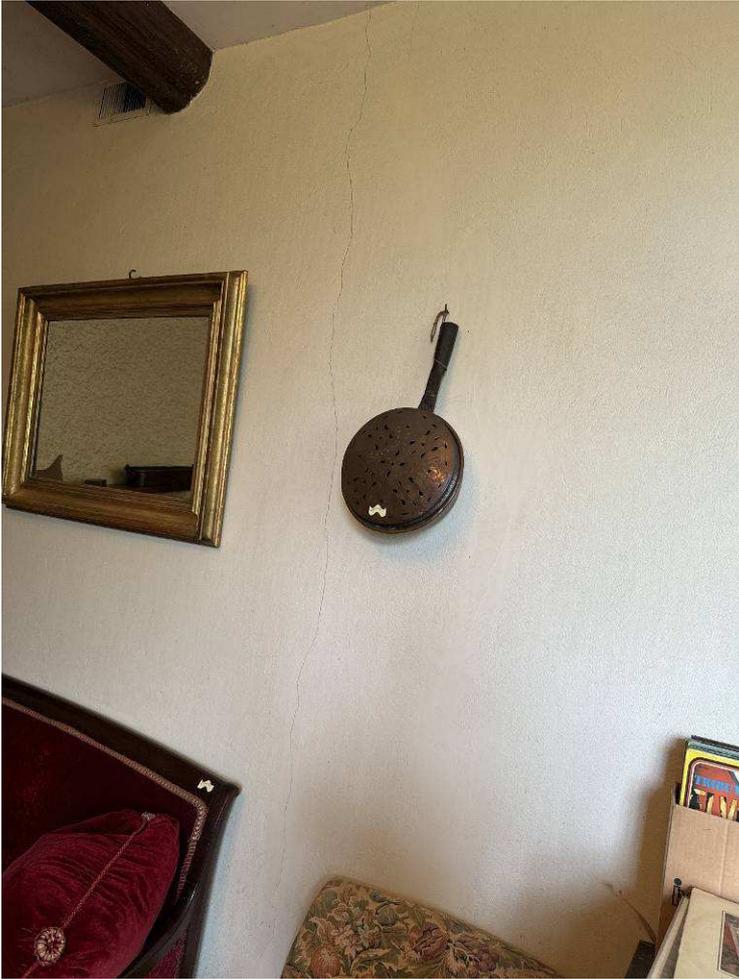
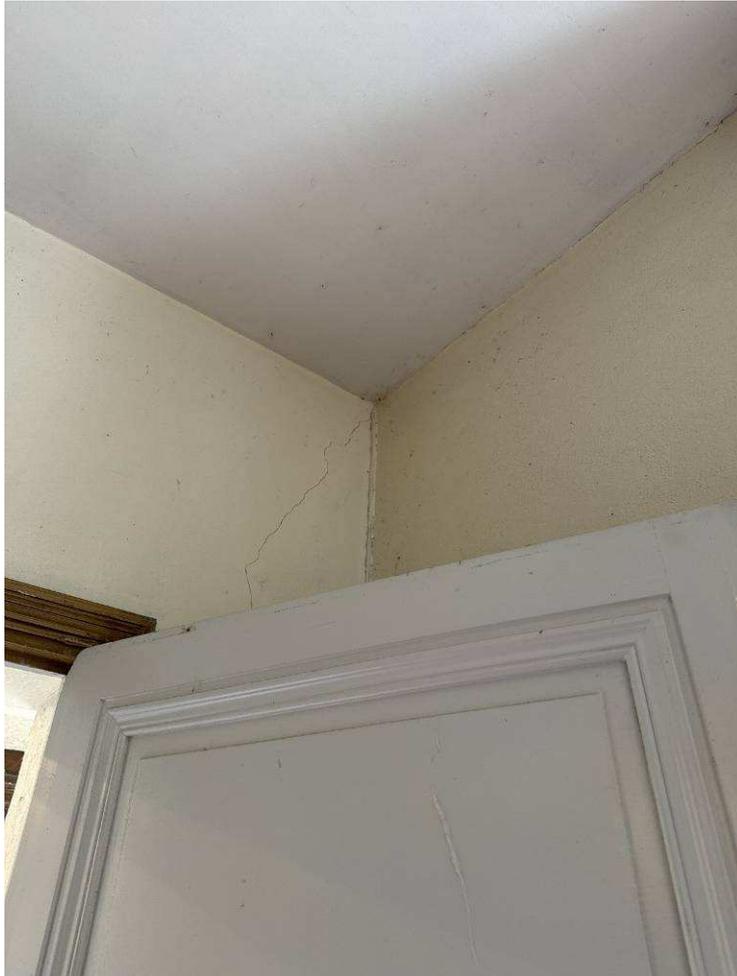
Côté Est, le mur présente plusieurs fissures.

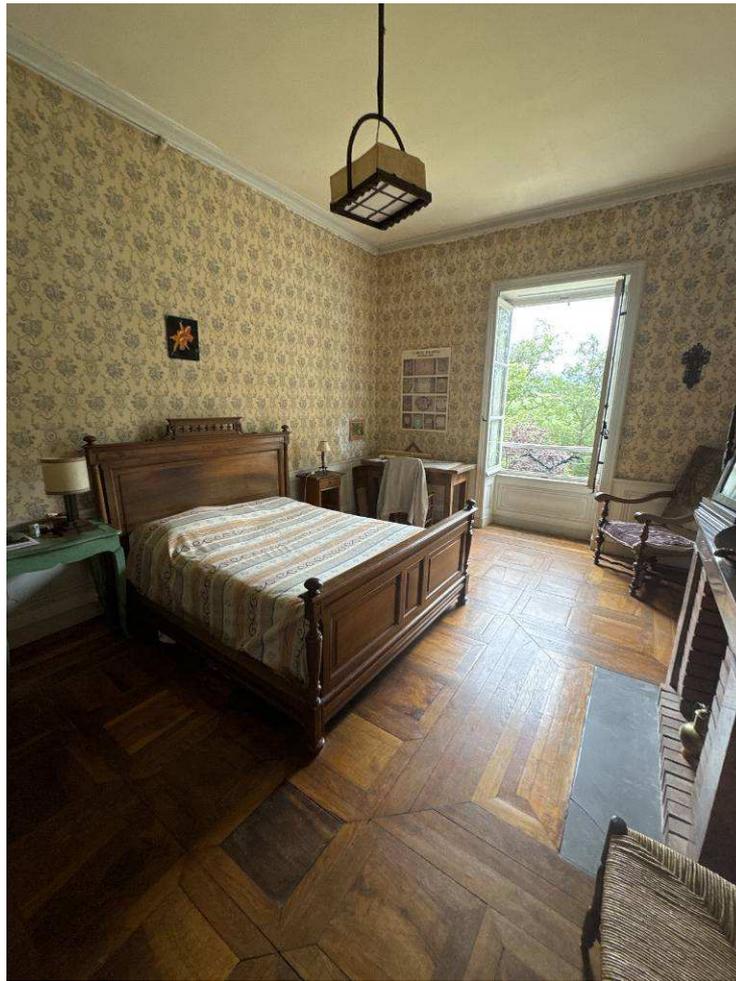
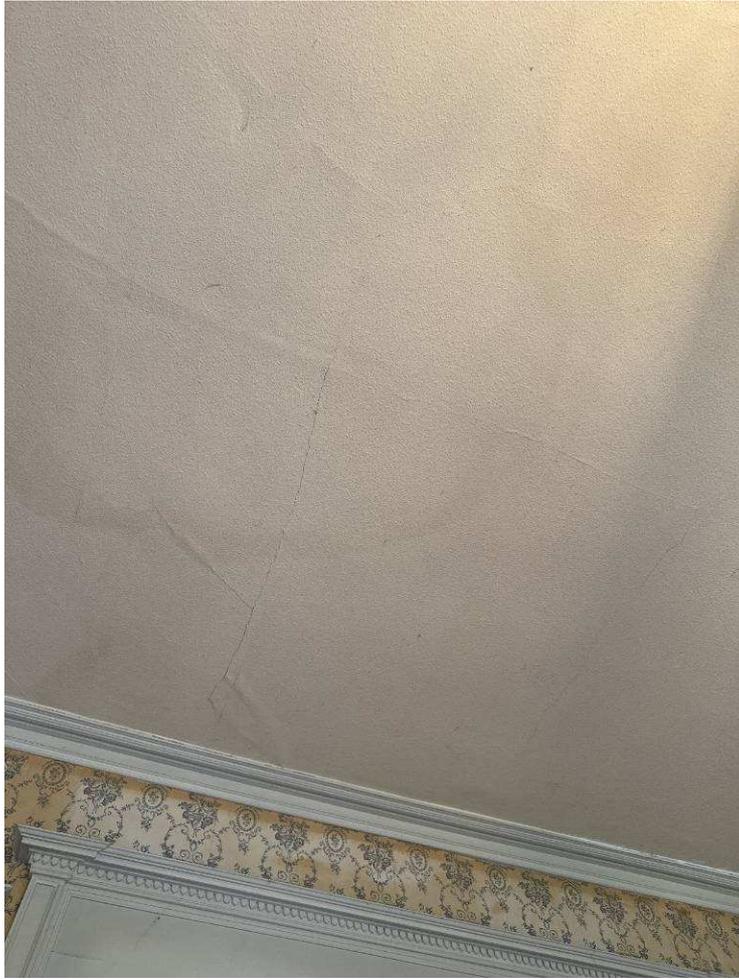
Une fissure est visible au plafond.

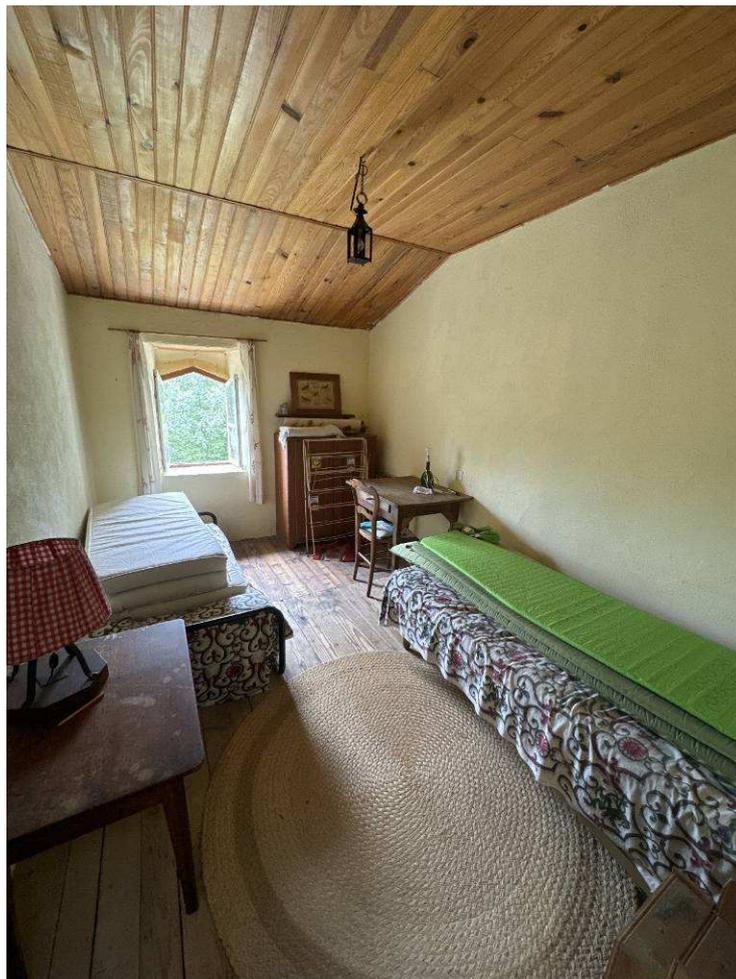
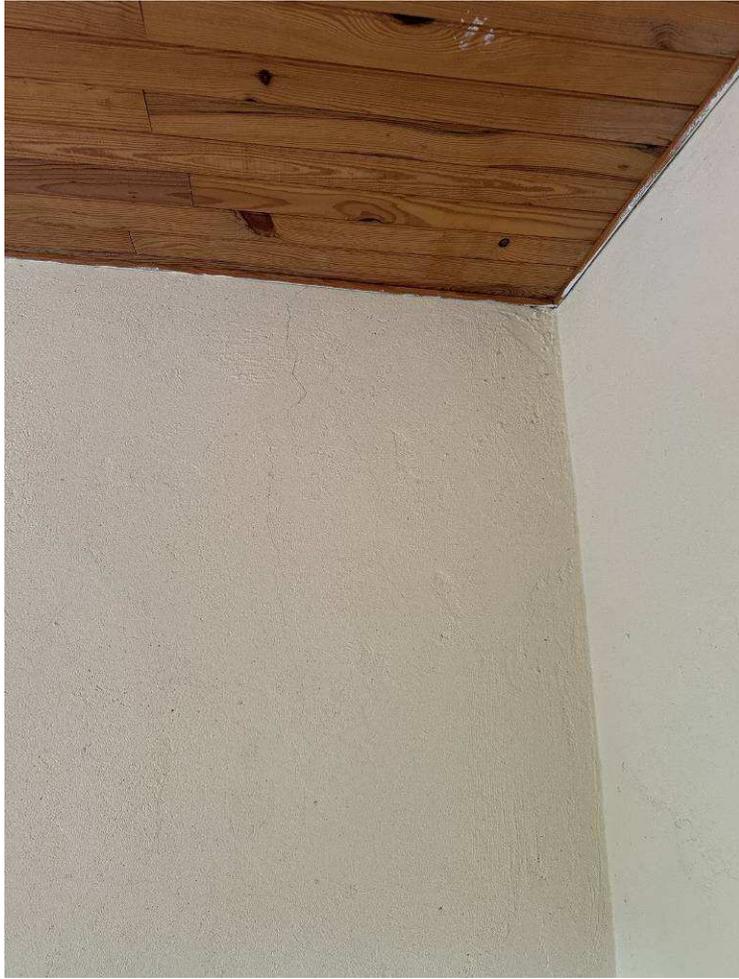
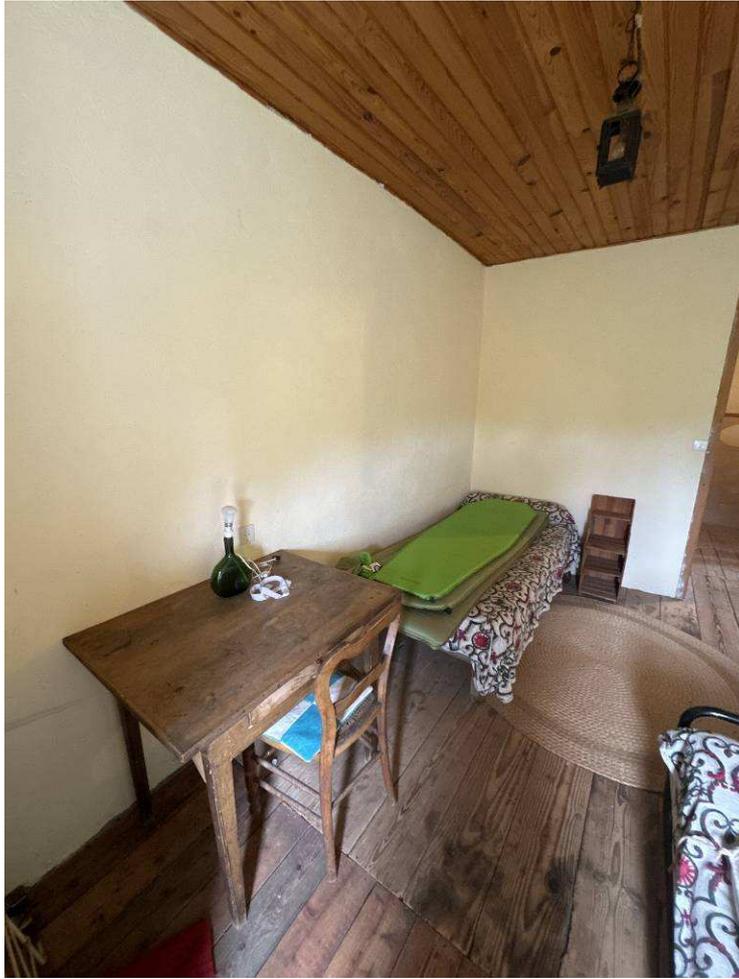
Les murs sont peints. Des fissures sont visibles.

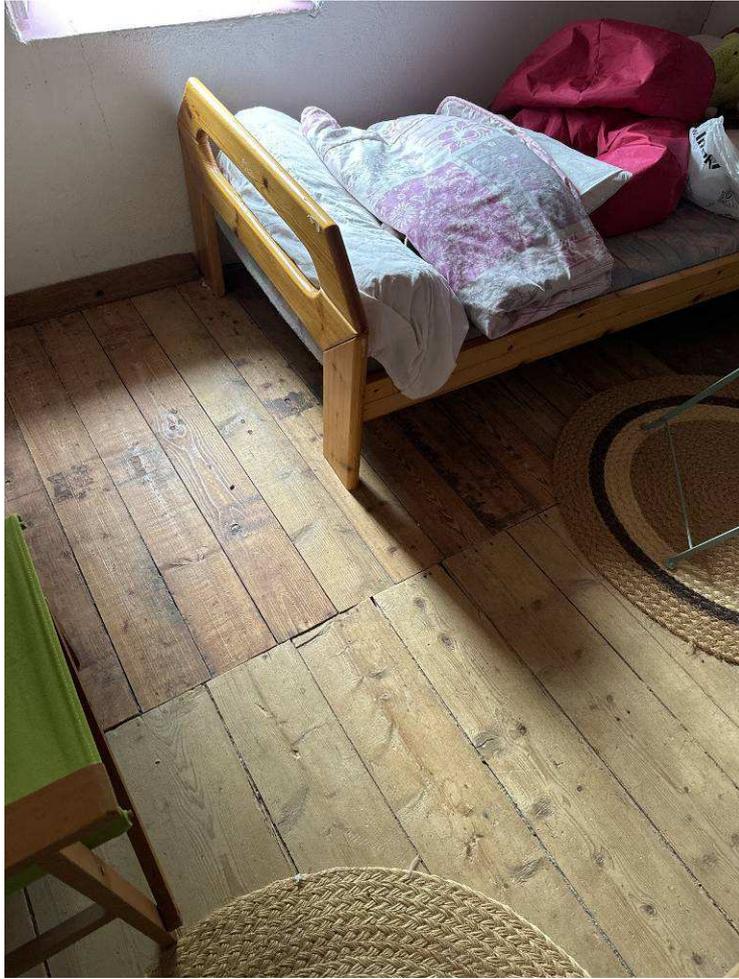
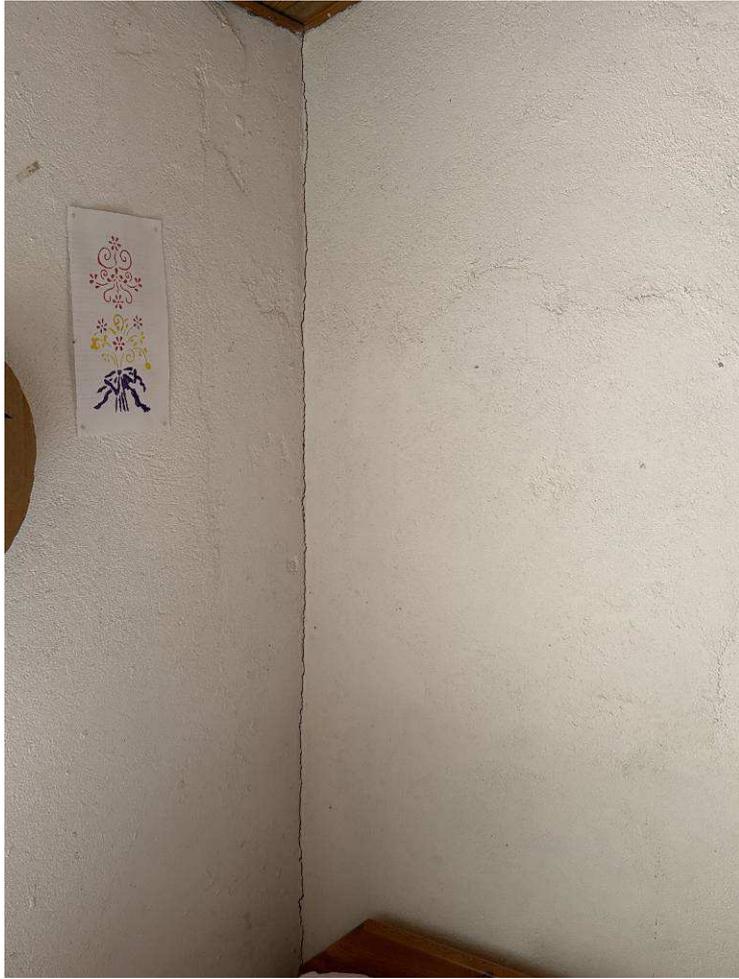
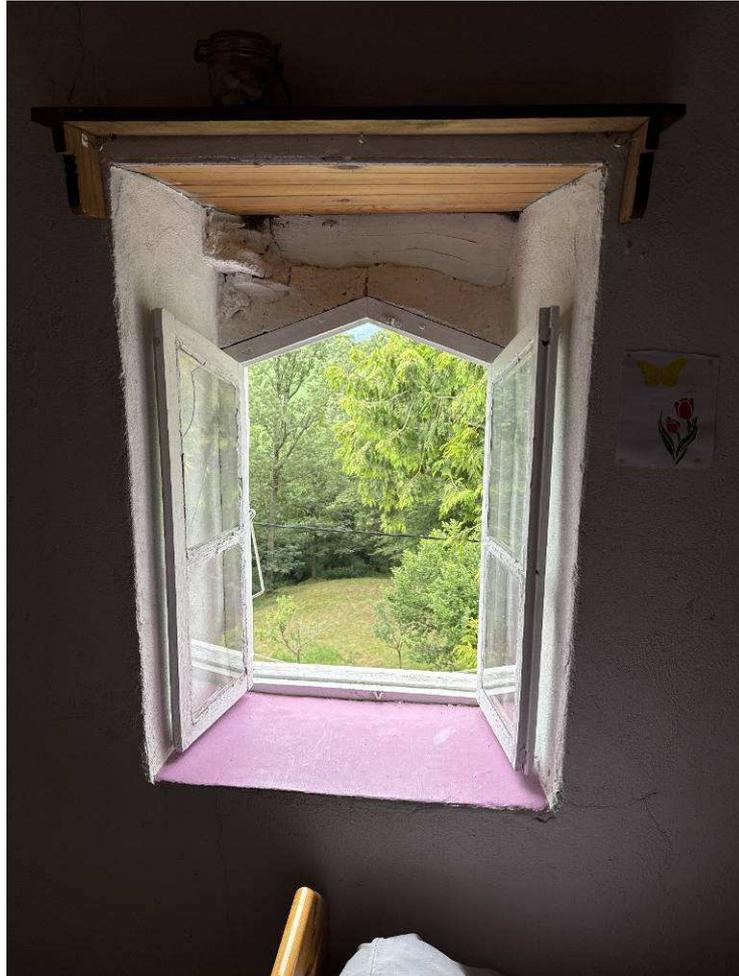
Les murs sont peints. Des fissures sont visibles.

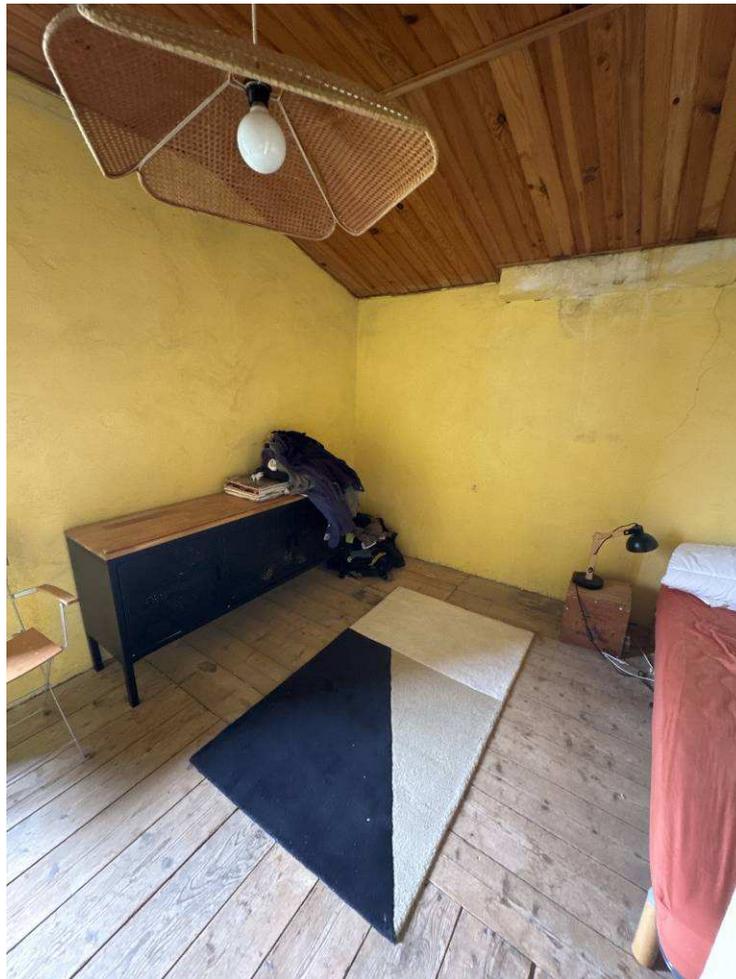
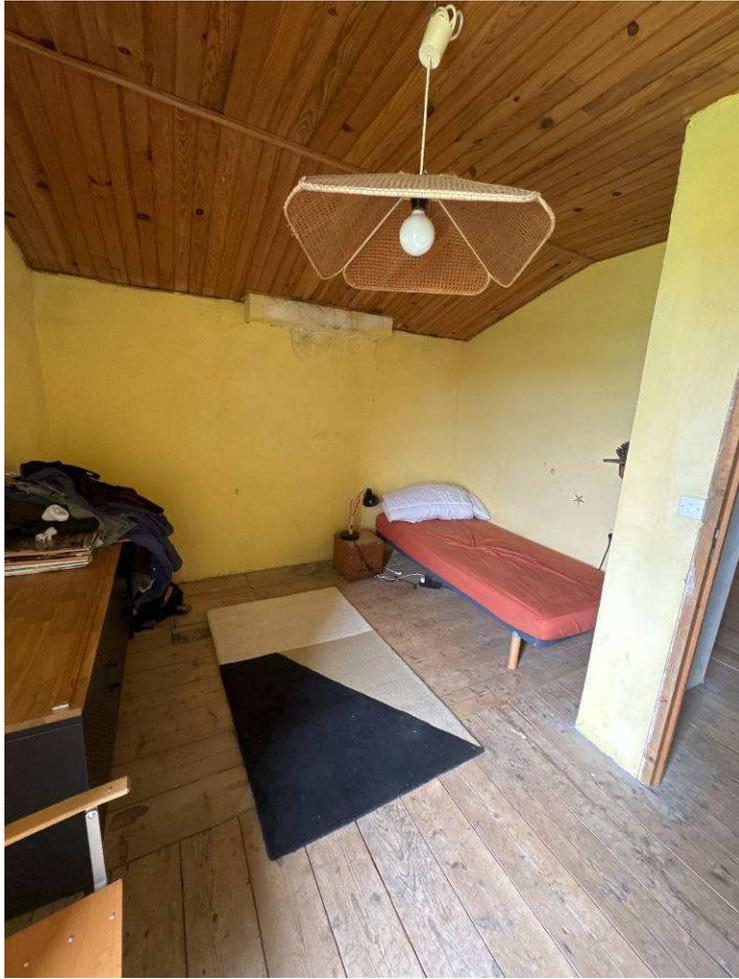
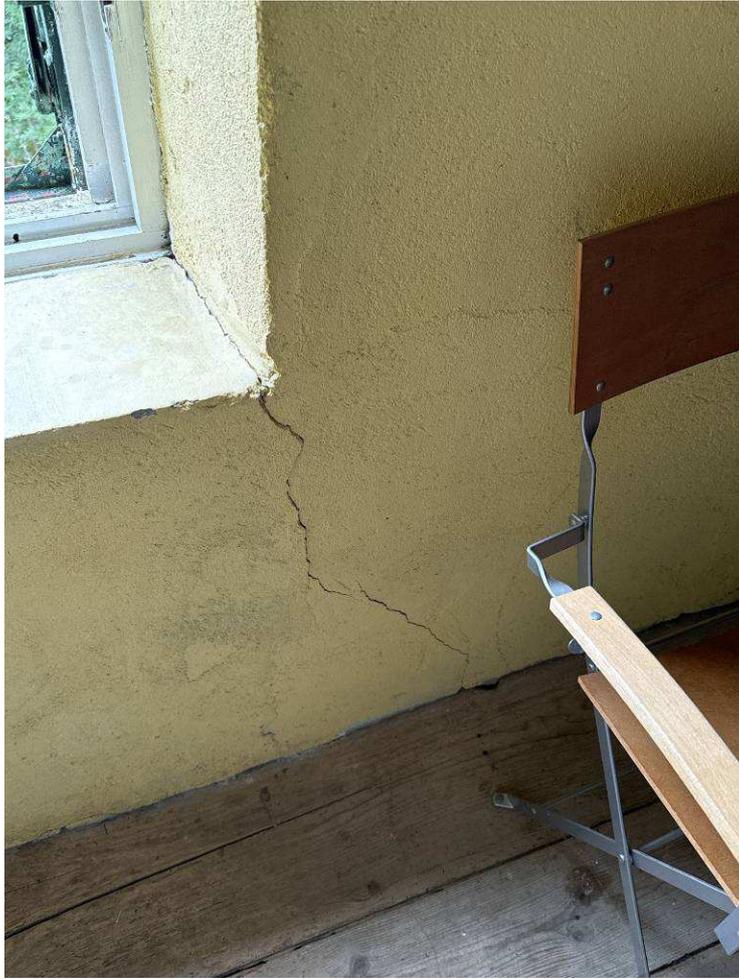
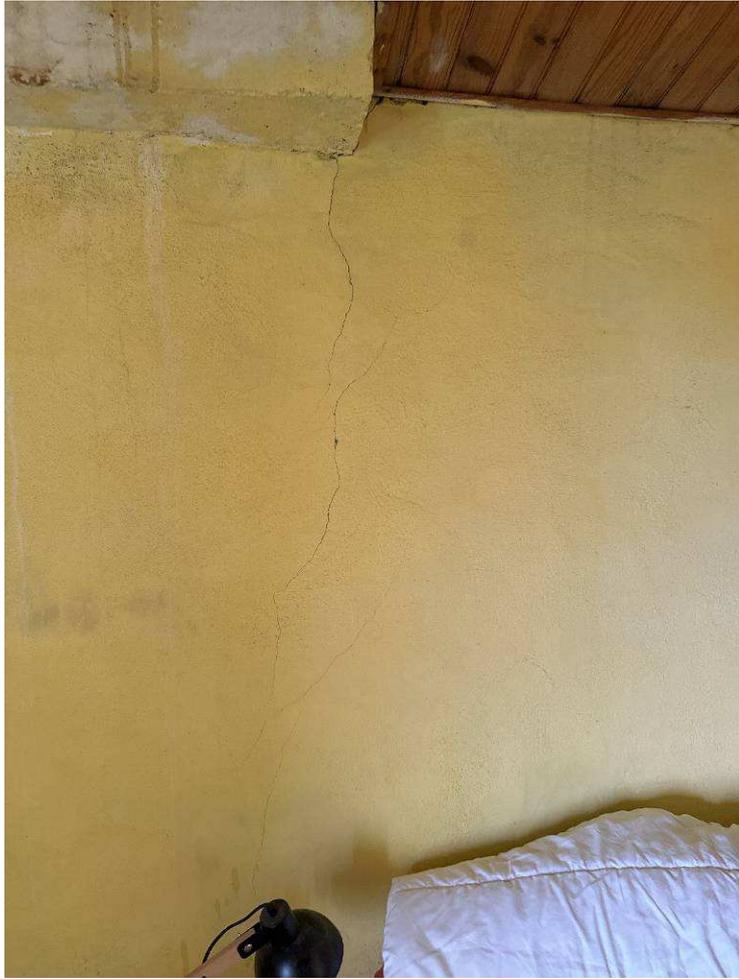
Les murs sont peints. Des fissures sont visibles.
