RAPPORT DE VISITE

Localisation	80 chemin de la Broa, Grange Neuve, 69590 LARAJASSE		
Propriétaire	M. Antoine RADISSON	Usage des locaux	Habitation secondaire.
Personne(s) présente(s)	Propriétaire.	Locataires	
Année d'installation	2000	Nombre de pièces principales	8
Références cadastrales	A 194	Nombre d'occupants	2
Filière	FTE+Tranchées d'épandage		
Conclusion	INTERVENTION TECHNIQUE OBLIGATOIRE EN CAS DE VENTE UNIQUEMENT

Contrôle de fonctionnement

Effectué le : 20/09/2022
Date avis de passage : 25/07/2022
Dossier n°: 4065
Technicien : Jordan LEHALLE

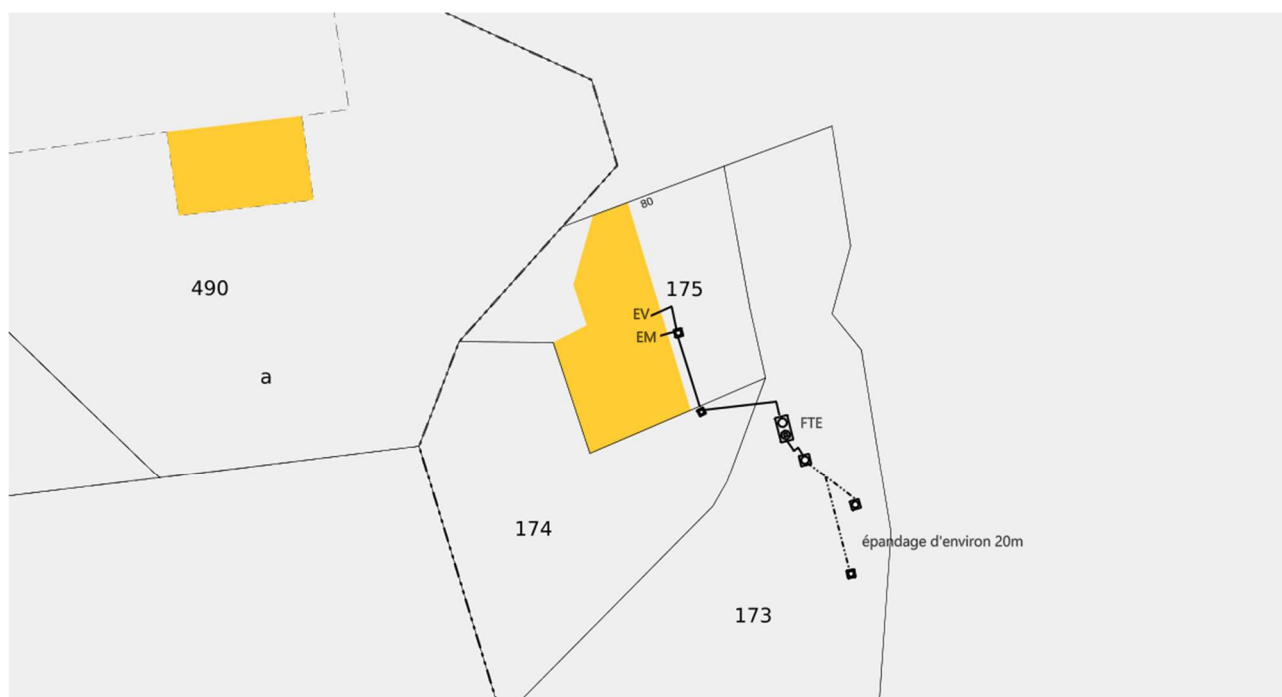
Schéma de la filière d'assainissement

Toutes les eaux usées du logement sont collectées puis sont dirigées vers un prétraitement de type fosse toutes eaux avec préfiltre intégré fonctionnel, entretenu mais sous dimensionné et mal ventilé. Les eaux prétraitées iraient ensuite dans un épandage de petite longueur. Ceci pourrait représenter un danger pour la qualité de nos ressources en eau.

- installer un prétraitement et un traitement adéquat (plus grand car sous dimensionné.)
- ventiler correctement la fosse par une ventilation primaire (surmontée d'un champignon) située en amont de la fosse et par une ventilation secondaire (surmontée d'un extracteur) piquée en sortie de fosse, remontées au dessus des locaux d'habitation pour éviter les nuisances olfactives et la corrosion des ouvrages (en diamètre 100mm et espacées au moins d'un mètre chacune).
