Dossier Technique Immobilier

Numéro de dossier : SERLY/24/0448/CJM
Date du repérage : 20/06/2024

Département : ... **Rhône**
Adresse : **50bis, Grande Rue de la croix-rousse**
Commune : **69004 LYON**

Résumé de l'expertise n° SERLY/24/0448/CJM

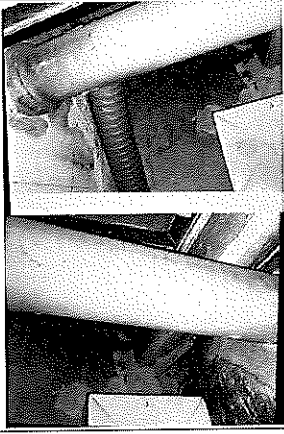
Localisation	Identifiant + Description	Conclusion (justification)	Etat de conservation** et préconisations*	Photo
Espace nuit 1	<p>Identifiant: M001 Description: Conduit en fibres-ciment Composant de la construction: 6 - Conduits et accessoires intérieurs - Conduits de fluides (air, eau, vapeur, fumée, échappement, autres fluides) Partie à sonder: Conduit en fibres-ciment Liste selon annexe 13-9 du CSP: B Localisation sur croquis: M001</p>	Présence d'amiante (Sur jugement de l'opérateur)	<p>Matériau non dégradé</p> <p>Résultat EP**</p> <p>Préconisation : Il est recommandé de réaliser une évaluation périodique.</p>

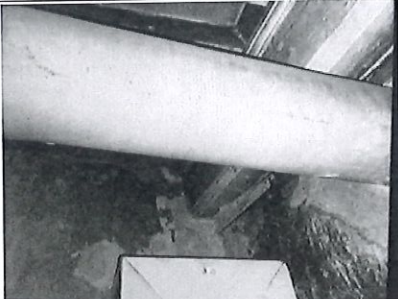
<p>Photo n° PhA001 Localisation : Espace nuit 1 Ouvrage : 6 - Conduits et accessoires intérieurs - Conduits de fluides (air, eau, vapeur, fumée, échappement, autres fluides) Partie d'ouvrage : Conduit en fibres-ciment Description : Conduit en fibres-ciment Localisation sur croquis : M001</p>

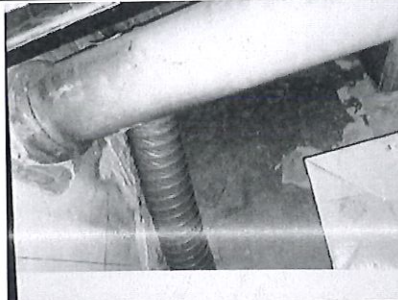
<p>Photo n° PhA001 Localisation : Espace nuit 1 Ouvrage : 6 - Conduits et accessoires intérieurs - Conduits de fluides (air, eau, vapeur, fumée, échappement, autres fluides) Partie d'ouvrage : Conduit en fibres-ciment Description : Conduit en fibres-ciment Localisation sur croquis : M001</p>

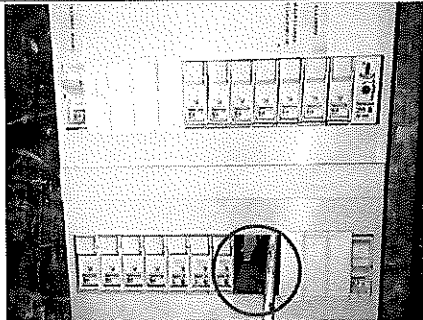
Photo PhEle001 Libellé de l'anomalie : B7.3 a L'Enveloppe d'au moins un matériel est manquante ou détériorée. Remarques : Présence de matériel électrique en place dont l'enveloppe présente des détériorations ; Faire intervenir un électricien qualifié afin de remplacer les matériels présentant des détériorations

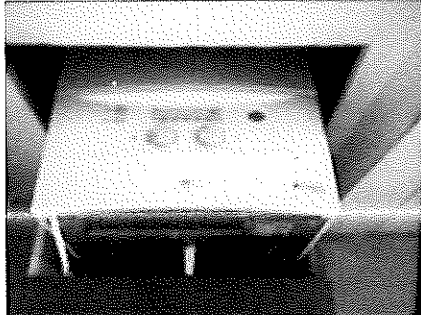
<p>Photo n° PhGaz001 Localisation : Cuisine Chaudière e.l.m. leblanc (Type : Raccordé)</p>
