Diagnostic de performance énergétique – logement (6.1)

N° : 230910619
 Valable jusqu'au : 08/10/2033
 Type de bâtiment : Habitation (en maison individuelle)
 Année de construction : 1948 - 1974
 Surface habitable : 64,06 m²
 Adresse : 19 Rue Pierre Bouvier
 69270 FONTAINES SUR SAONE

Etat de l'Installation Intérieure d'Electricité

Numéro de dossier : 230910619
Date du repérage : 09/10/2023
Heure d'arrivée : 14 h 30
Durée du repérage : 02 h 50

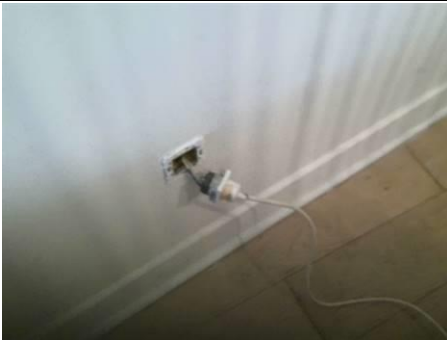
Photo PhEle001

Libellé de l'anomalie : B8.3 e Au moins un conducteur isolé n'est pas placé sur toute sa longueur dans un conduit, une goulotte ou une plinthe ou une huisserie, en matière isolante ou métallique, jusqu'à sa pénétration dans le matériel électrique qu'il alimente.

Remarques : Présence de conducteurs électriques non protégés mécaniquement Notamment prise séjour ; Faire intervenir un électricien qualifié afin d'installer des protections mécanique sur les conducteurs non protégés

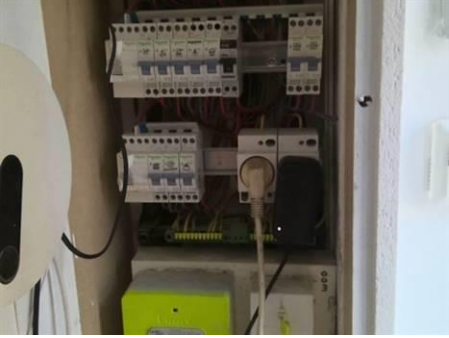
<p>Photo PhEle003 Libellé de l'anomalie : B7.3 e L'installation électrique comporte au moins un dispositif de protection avec une partie active nue sous tension accessible. Remarques : Présence de dispositif de protection de matériel électrique présentant des parties actives nues sous tension ; Faire intervenir un électricien qualifié afin de remplacer les matériels présentant des parties actives nues sous tension</p>

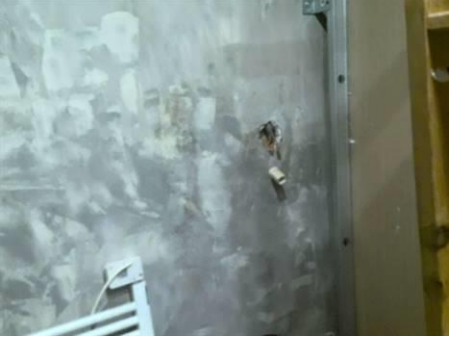
<p>Photo PhEle004 Libellé de l'anomalie : B7.3 d L'installation électrique comporte au moins une connexion avec une partie active nue sous tension accessible. Remarques : Présence de connexion de matériel électrique présentant des parties actives nues sous tension notamment volume sdb buanderie ; Faire intervenir un électricien qualifié afin de remplacer les matériels présentant des parties actives nues sous tension</p>

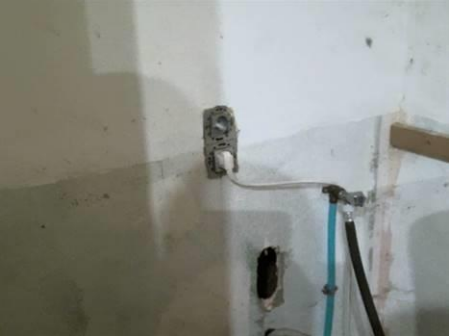
<p>Photo PhEle005 Libellé de l'anomalie : B7.3 a L'Enveloppe d'au moins un matériel est manquante ou détériorée. Remarques : Présence de matériel électrique en place dont l'enveloppe présente des détériorations notamment prise ; Faire intervenir un électricien qualifié afin de remplacer les matériels présentant des détériorations (Rez de chaussée - SDB buanderie)</p>
