PROCÈS-VERBAL DE CONSTAT

A l'effet de dresser le procès-verbal descriptif des biens immobiliers ci-après désignés sur la commune de **LYON (69004), 50 bis, grande rue de la Croix-Rousse.**

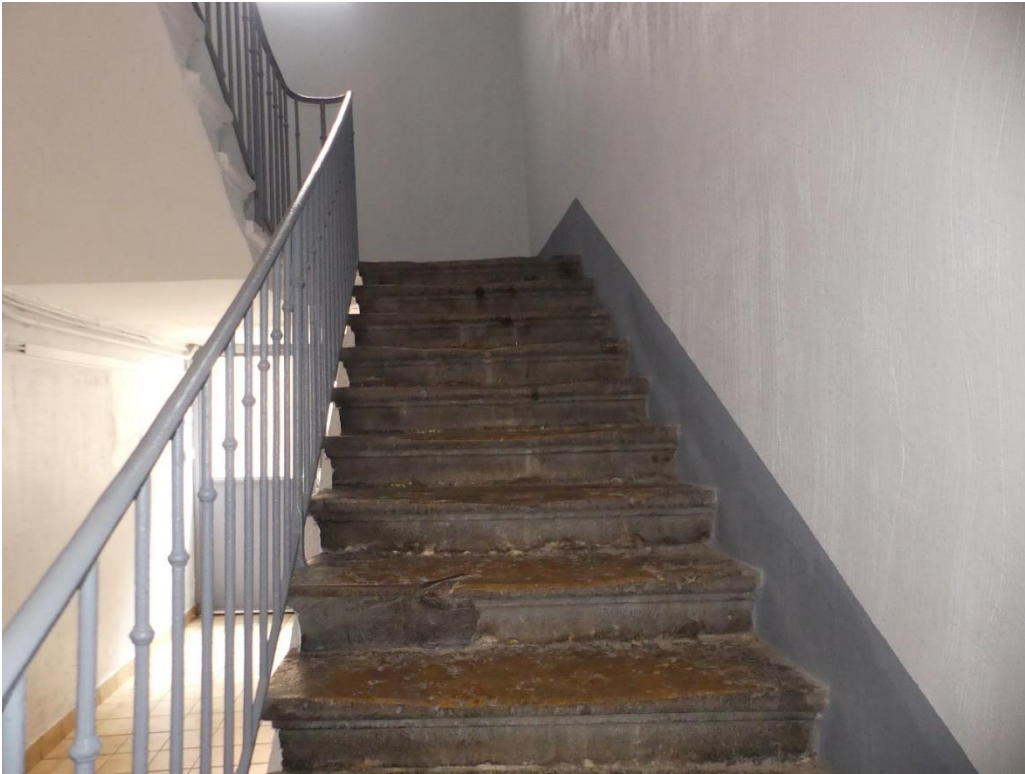
Montée d'escaliers située entre le rez-de-chaussée et le palier intermédiaire

En progressant, la montée d'escaliers est en pierre. Elle est délimitée par un garde-corps en fer forgé. Les parois sont peintes, en bon état général.

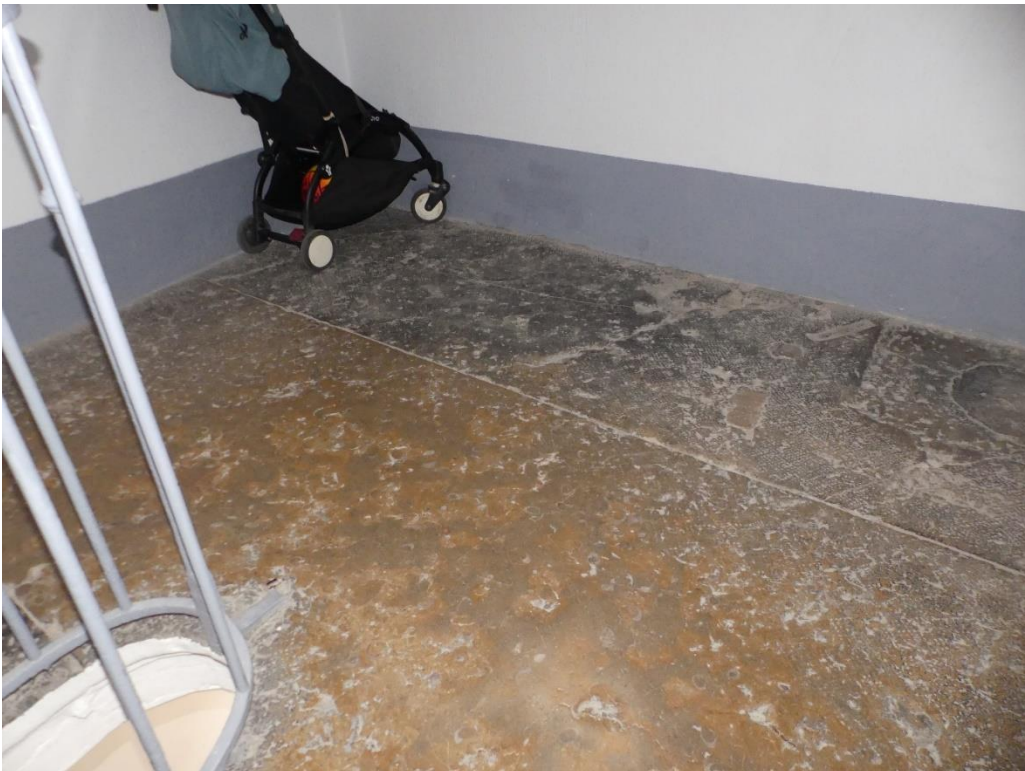
Palier intermédiaire situé entre le rez-de-chaussée et le 1^{er} étage

Le palier est en pierre. L'ensemble des parois est peint, en ordre. Des carreaux de verre éclairent la montée d'escaliers.

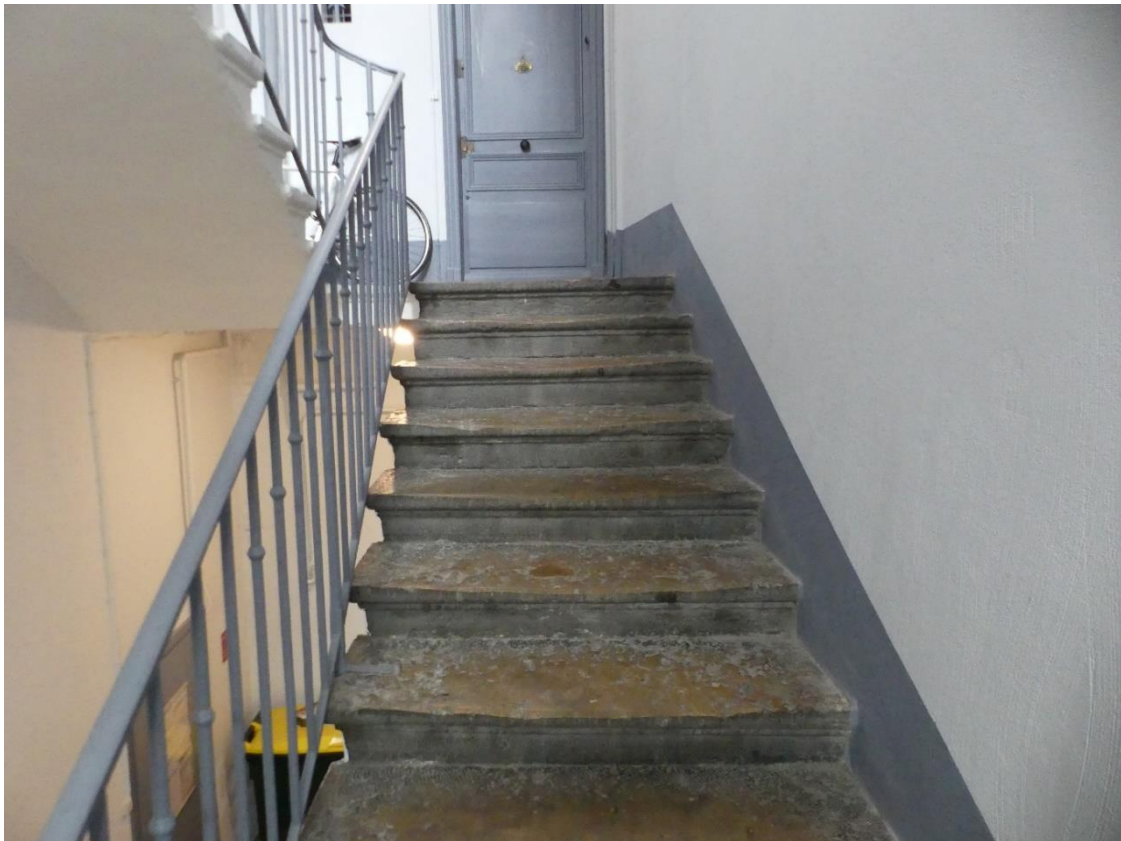
Montée d'escaliers située entre le palier intermédiaire et le 1^{er} étage

Les marches sont en pierre, délimitées par un garde-corps en fer forgé. Les parois sont entretenues, en bon état d'entretien général. Elles ont fait l'objet d'une mise en peinture récente.

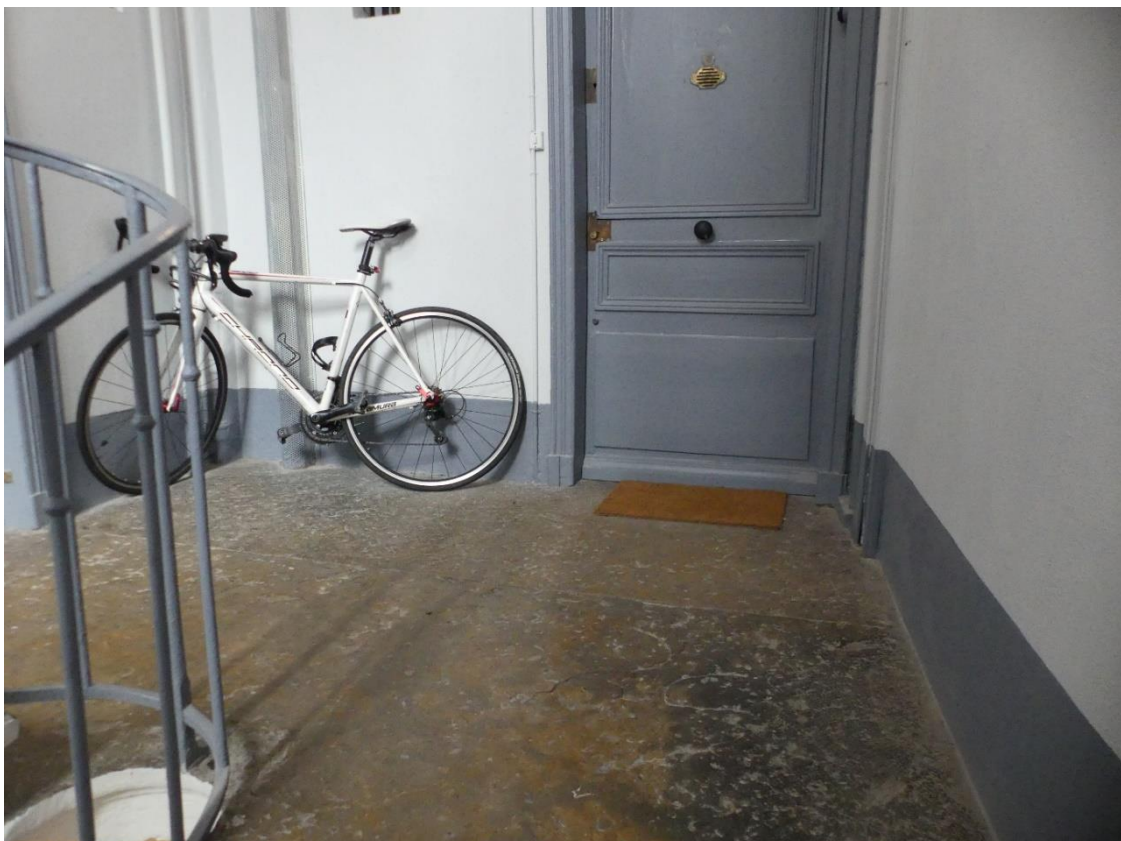
Palier du 1^{er} étage

Le palier est en pierre. Les parois sont peintes, en ordre.

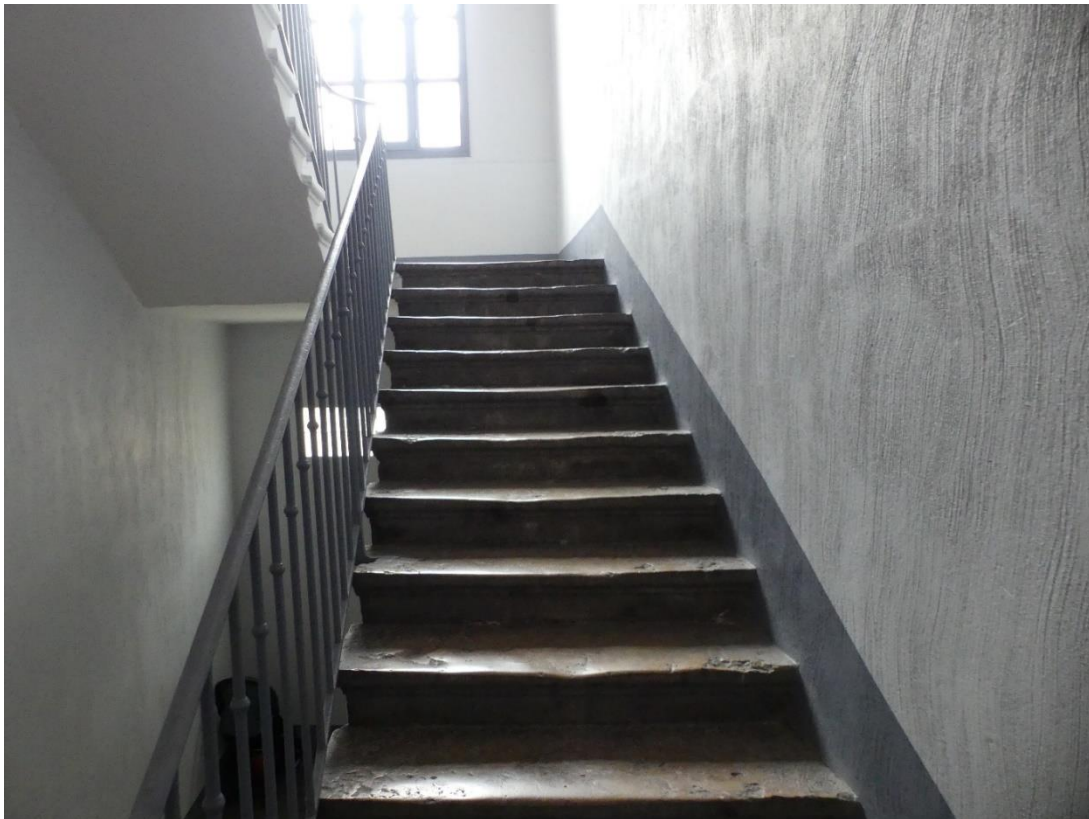
Montée d'escaliers située entre le 1^{er} étage et le palier intermédiaire

Je procède aux mêmes constatations. La montée d'escaliers est en pierre, délimitée par un garde-corps en fer forgé.

Les parois sont peintes, en bon état d'entretien général.

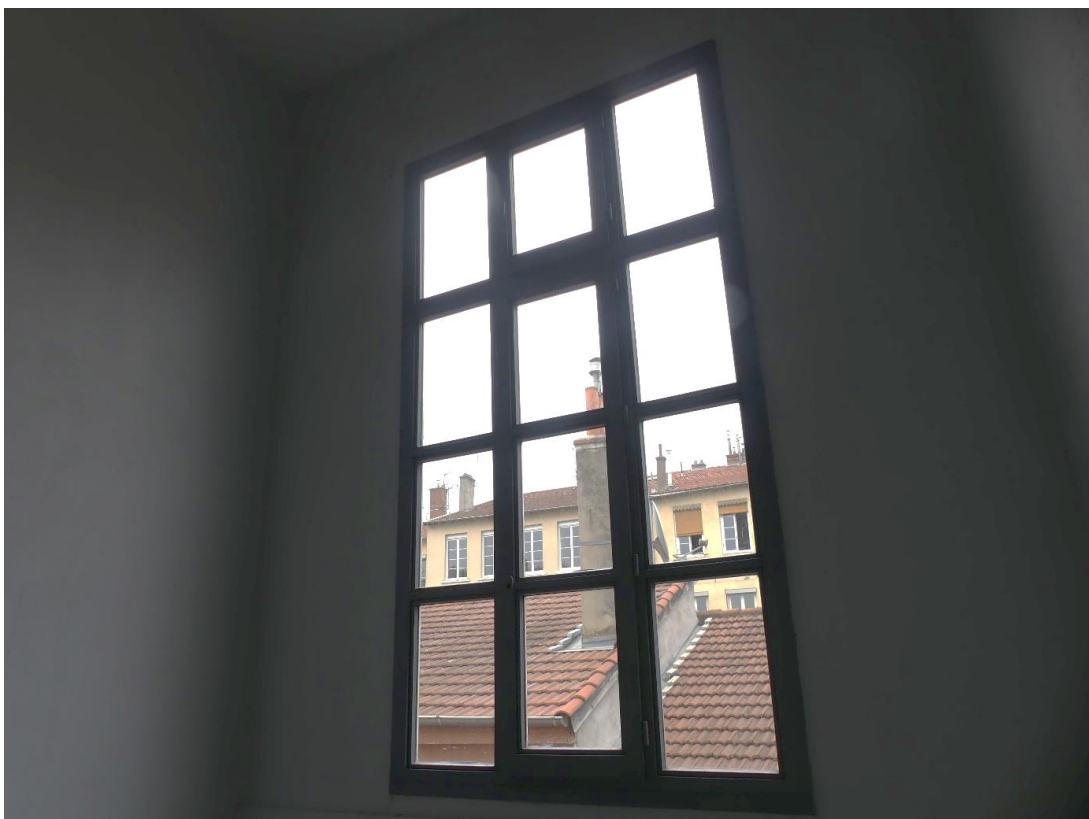
Palier intermédiaire situé entre le 1^{er} et le 2^{ème} étage

Le palier est équipé d'une fenêtre toute hauteur entretenue.

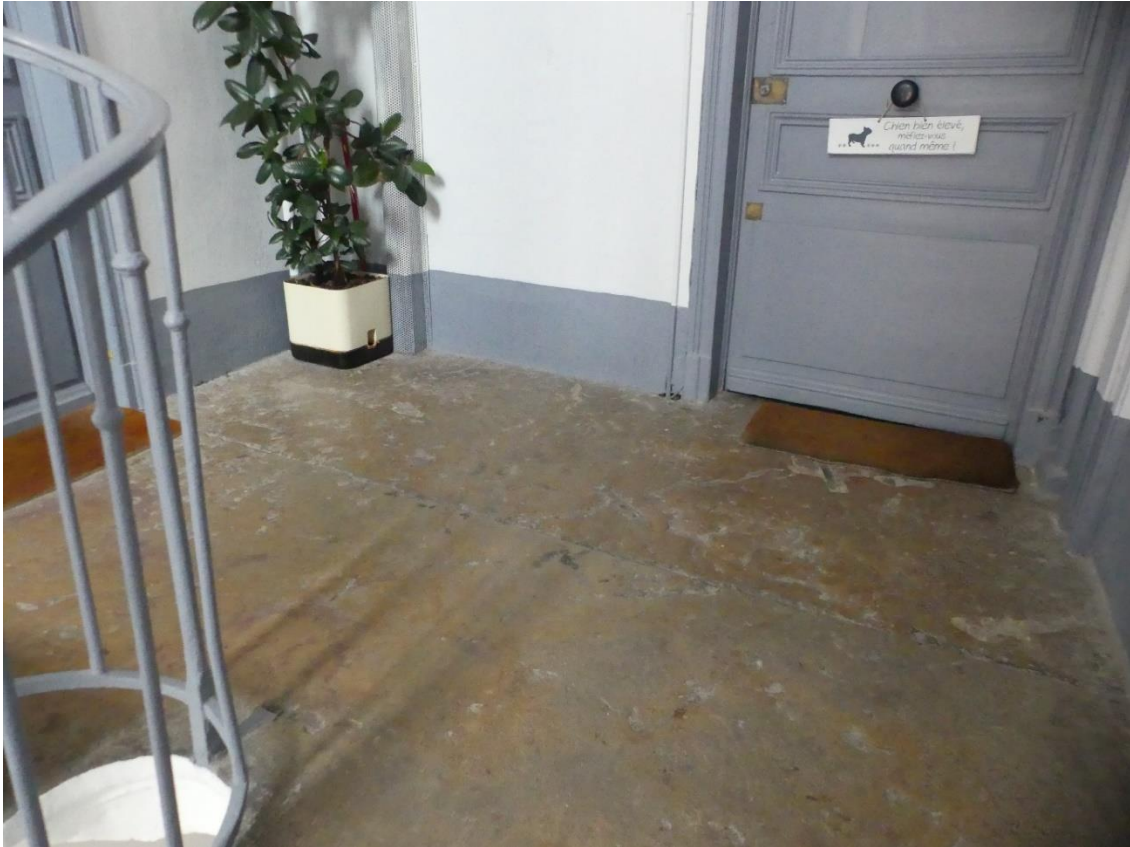
Palier du 2^{ème} étage

Le palier est en pierre, en bon état.

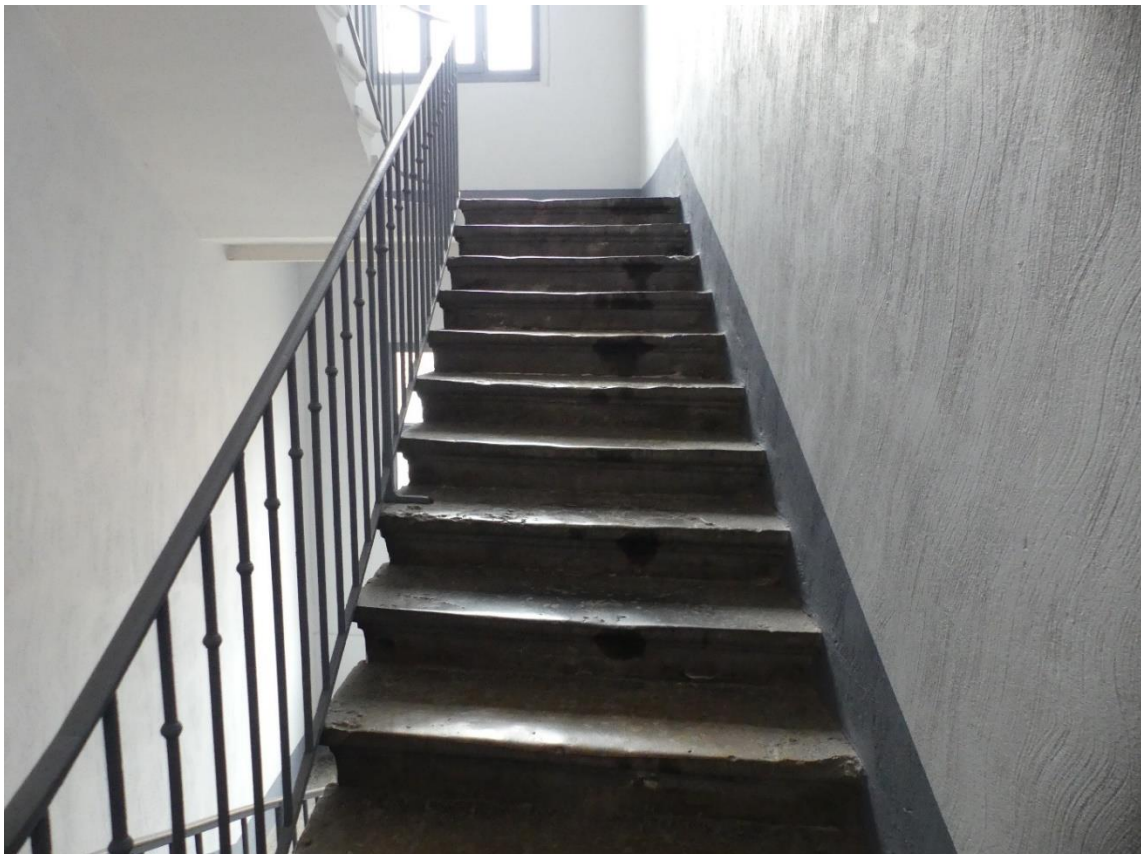
Montée d'escaliers située entre le 2^{ème} étage et le palier intermédiaire

Les marches sont en pierre, délimitées par un garde-corps en fer forgé. L'ensemble est en bon état général.

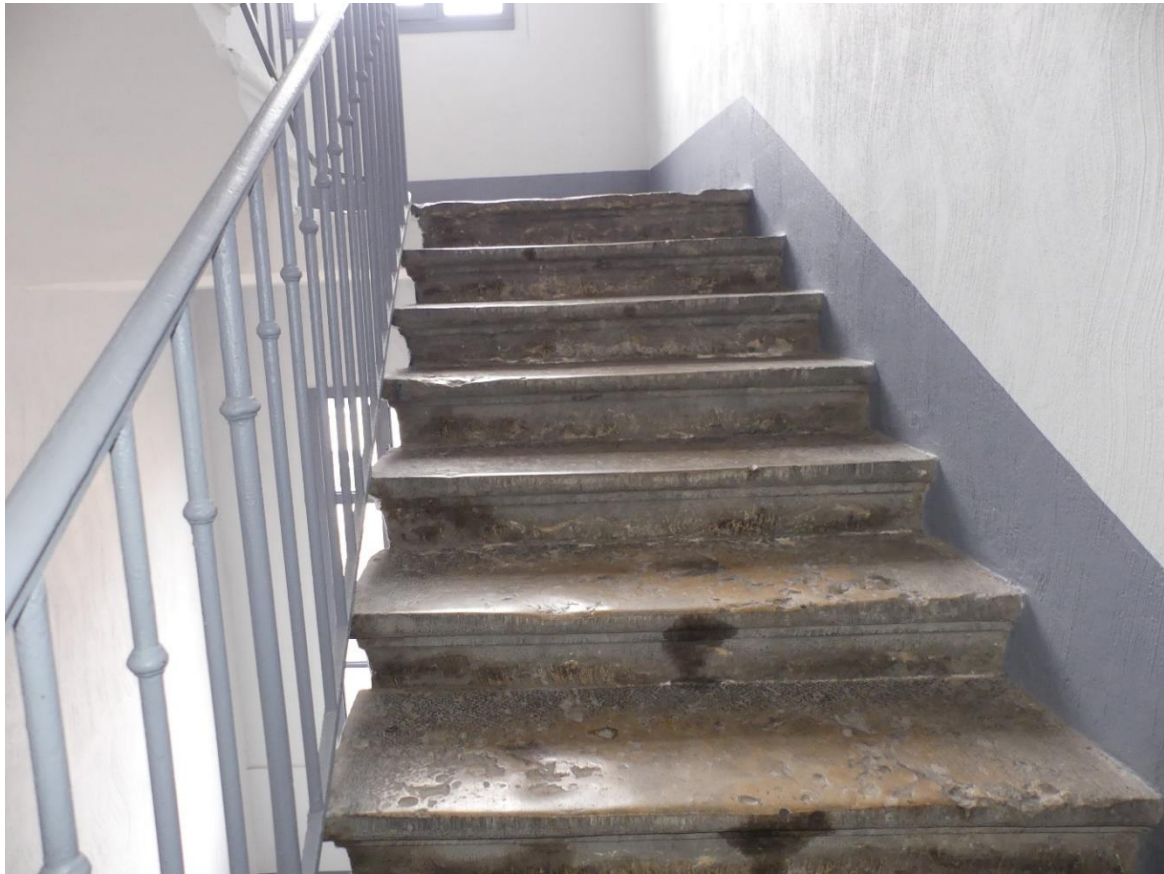
Montée d'escaliers située entre le 3^{ème} étage et le palier intermédiaire

La montée d'escaliers en pierre, en ordre.

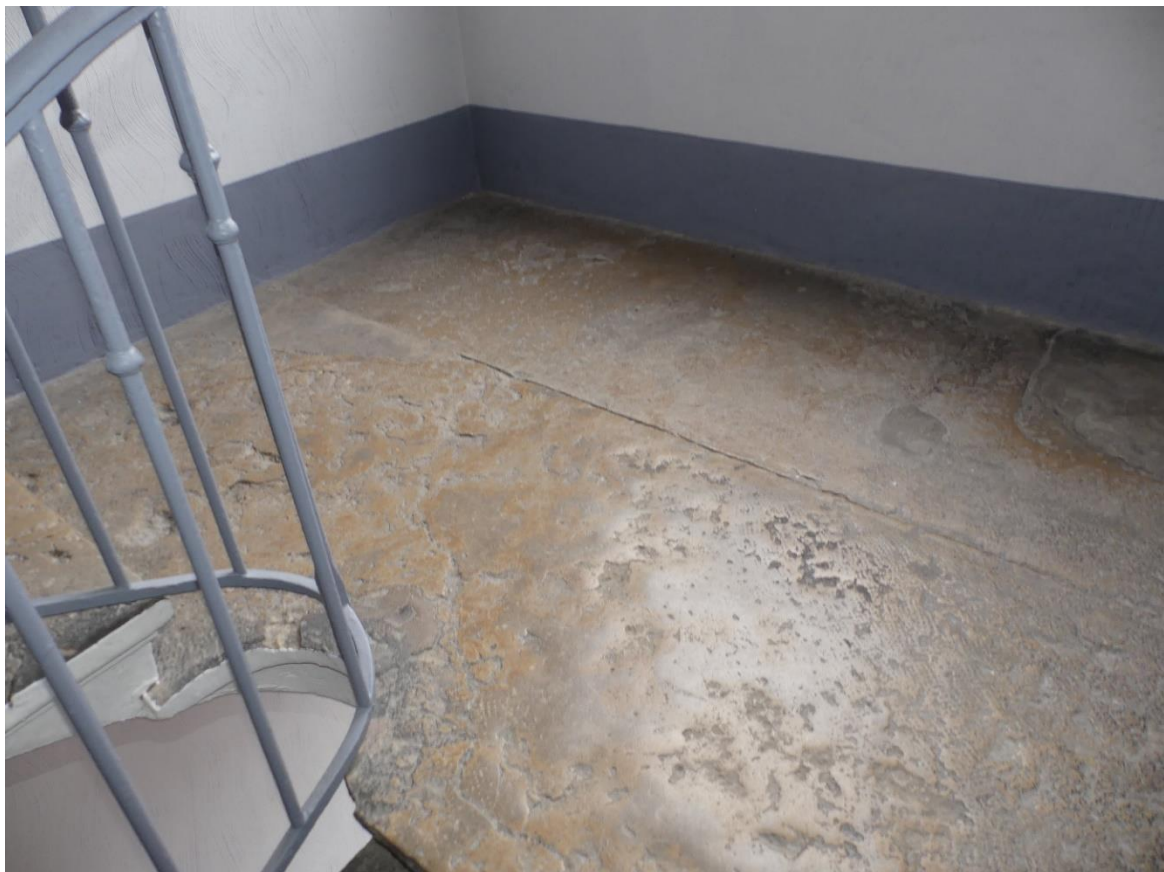
Palier intermédiaire situé entre le 3^{ème} et le 4^{ème} étage

Le palier en pierre est en ordre. Il est équipé d'une fenêtre en bon état d'entretien général.

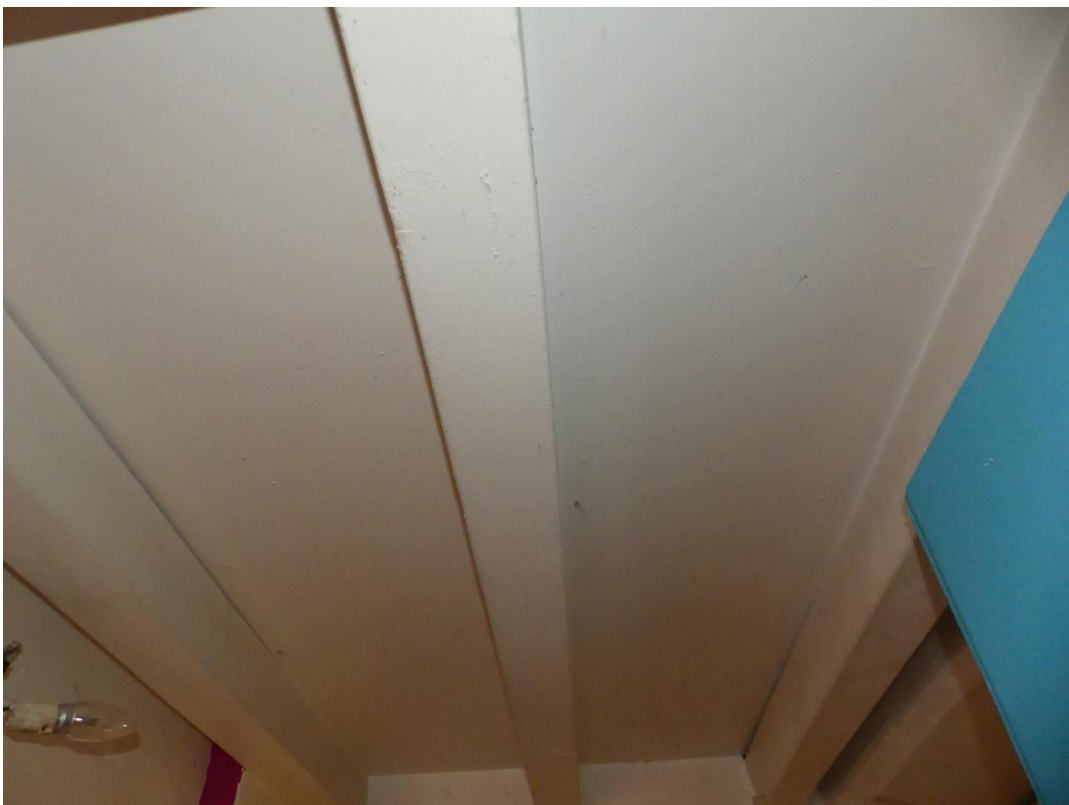
Entrée (Surface au sol : 1,9 m²)

Le plafond à la française est peint, en état d'usage. Les parois sont peintes, également en état d'usage. Le sol est carrelé, en état d'usage.

Je note la présence d'une séparation dont le soubassement est constitué d'un briquetage, surplombé par des étagères délimitant l'espace cuisine de l'entrée.

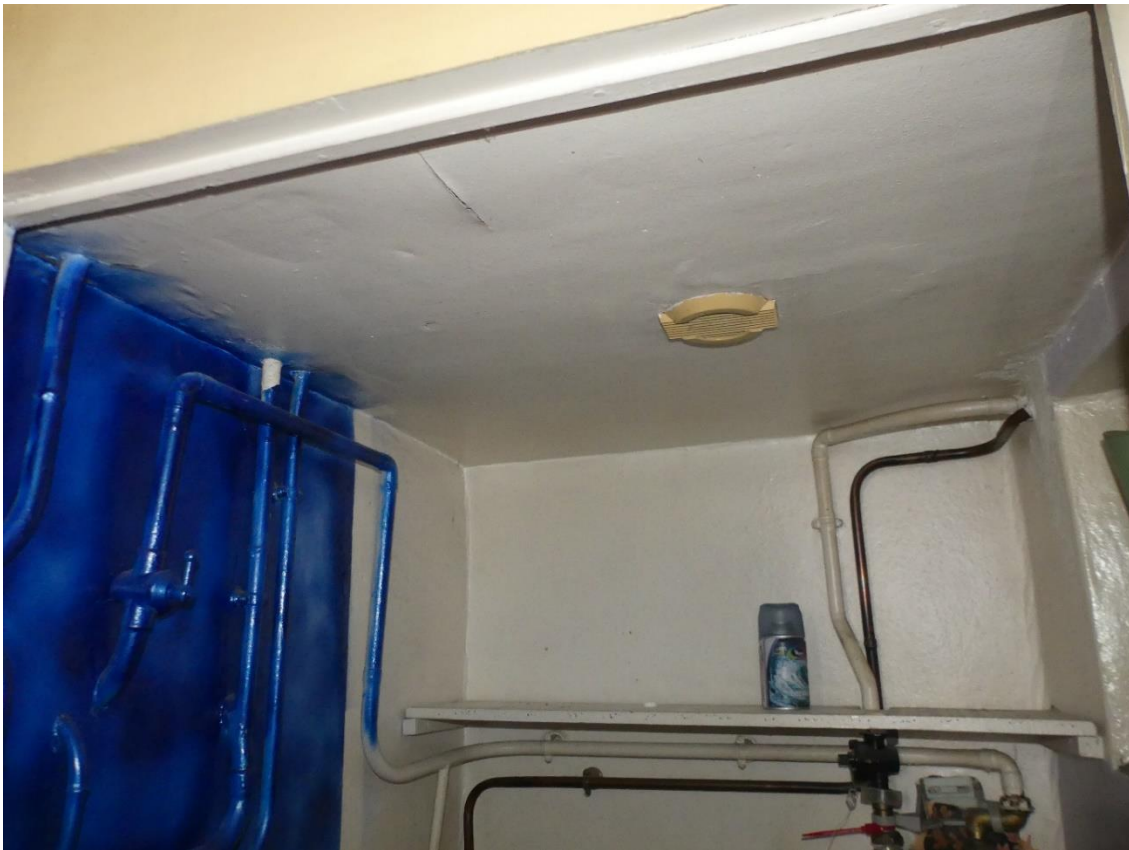
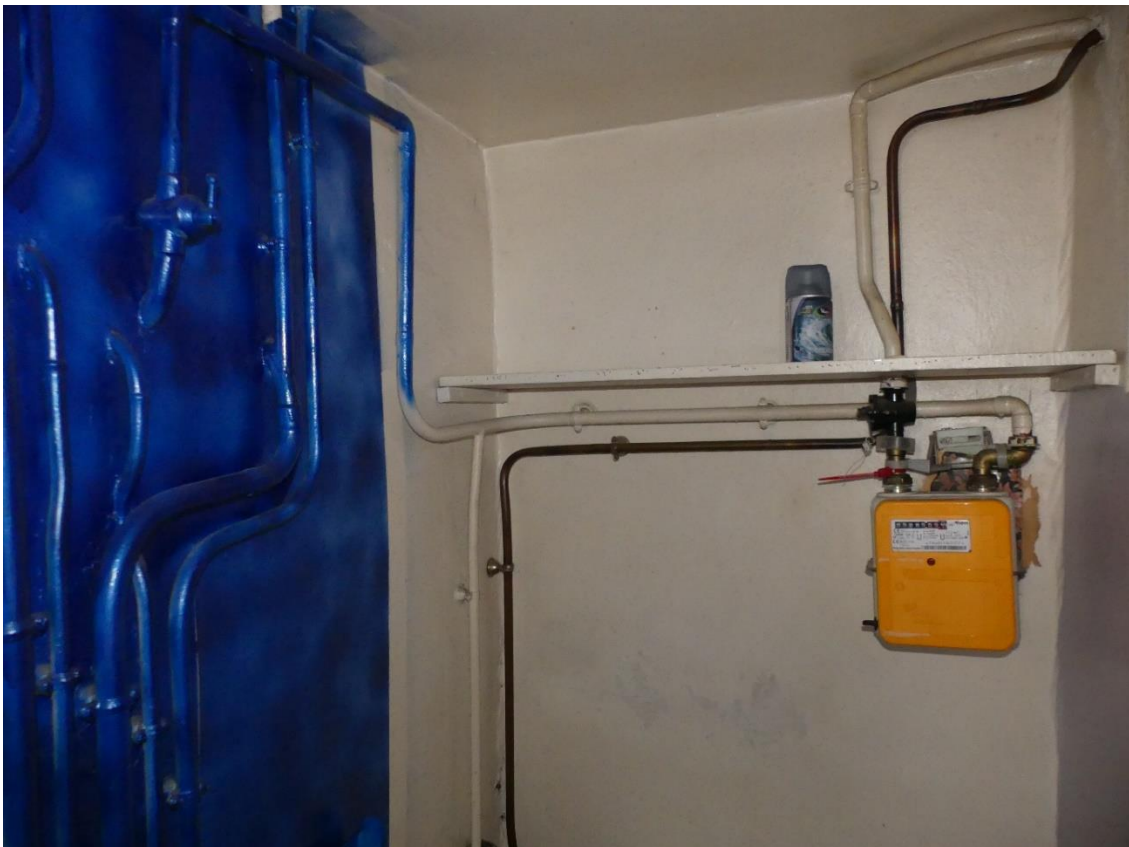
Toilettes (Surface au sol : 0,87 m²)

Le plafond est peint, en état d'usage. Les parois sont peintes, en état d'usage. Le sol est carrelé, également en état d'usage.

Je note la présence d'un WC sur pied, avec lunette et abattant en plastique blanc. Le fonctionnement de la chasse d'eau a été vérifié. La pièce intègre un compteur gaz positionné en partie centrale, sur la surface droite de la pièce.

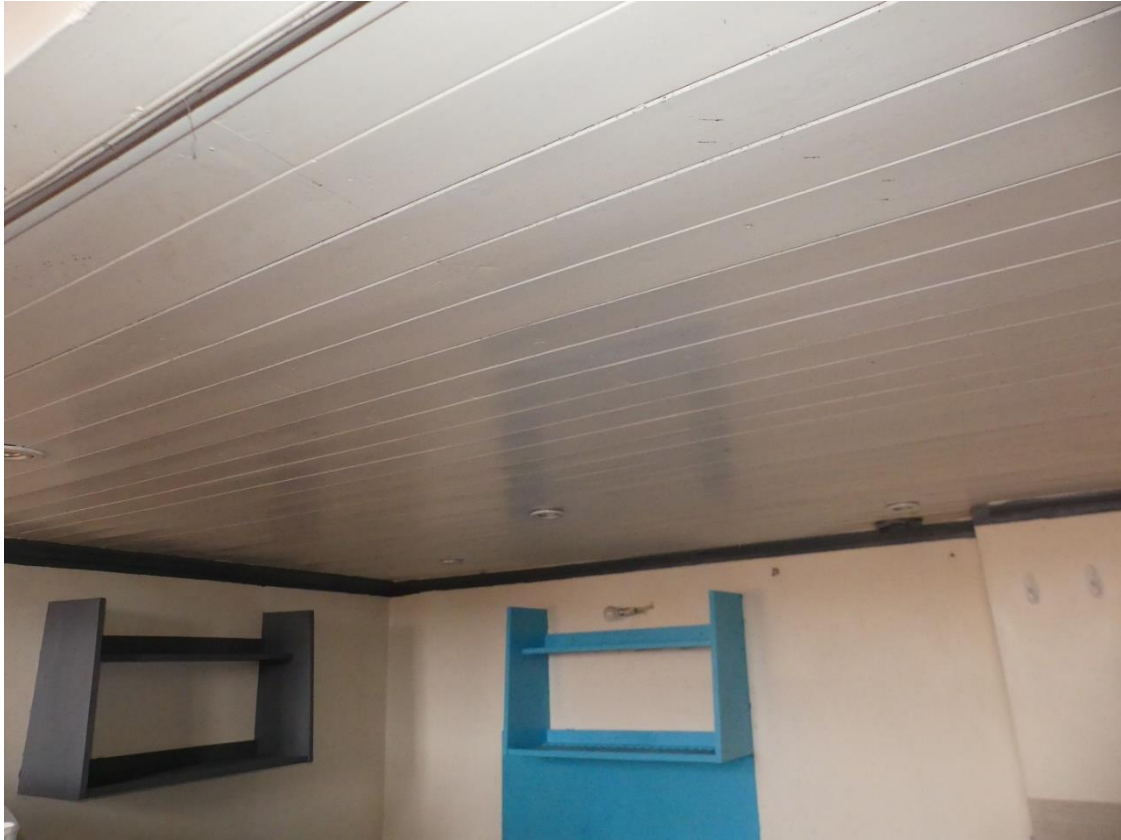
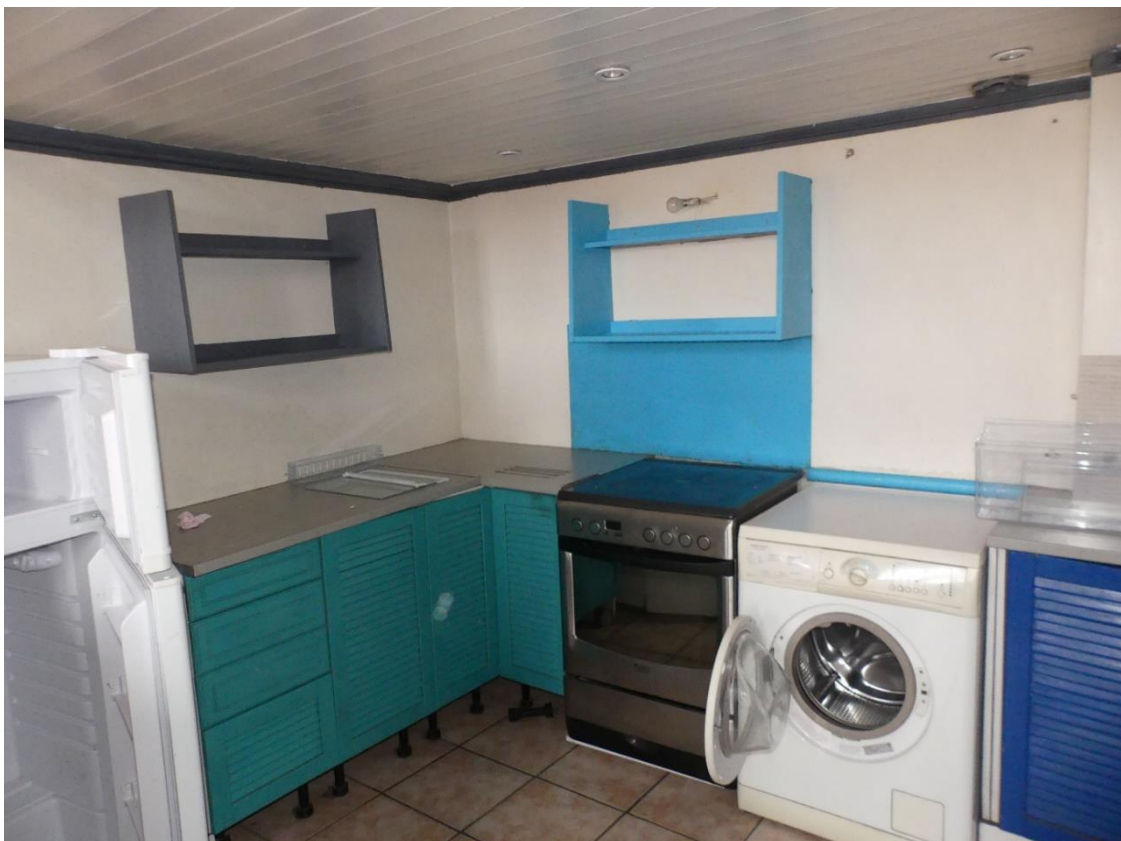
Cuisine (Surface au sol : 8,57 m²)

Le plafond est équipé de lames de bois peintes, intégrant des spots lumineux dont le fonctionnement n'a pas été vérifié. L'ensemble des parois est tapissé en état d'usage. Je note la présence également, au droit de l'évier, d'une surface faïencée.

Le sol est carrelé, en état d'usage. Sur place, il reste un certain nombre de mobiliers constitués de meubles sous forme de L, disposant d'un plateau stratifié peint et de placards en partie inférieure. L'ensemble est en état d'usage.

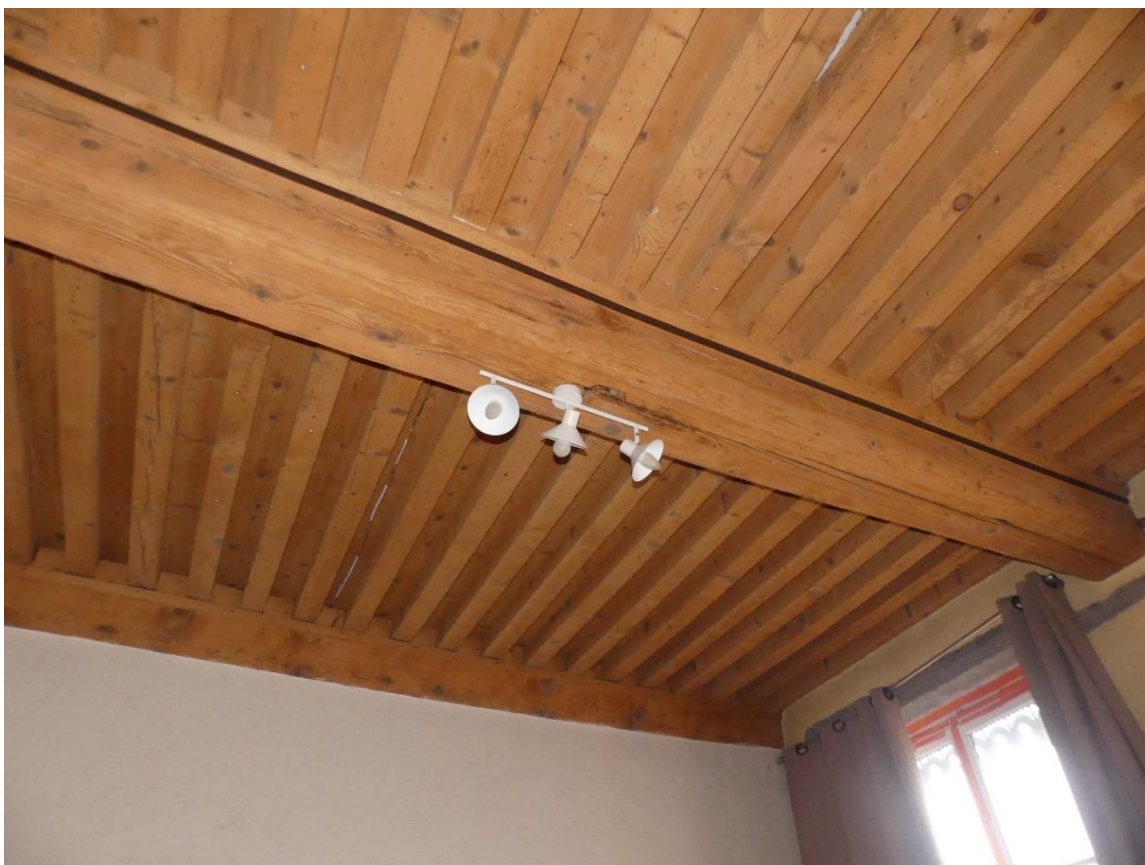
Séjour (Surface au sol : 32,79 m²)

Sur la partie centrale et la partie gauche, il s'agit d'un plafond à la française intégrant des poutres maitresses. L'ensemble a fait l'objet d'un sablage, et est en bon état d'entretien général.

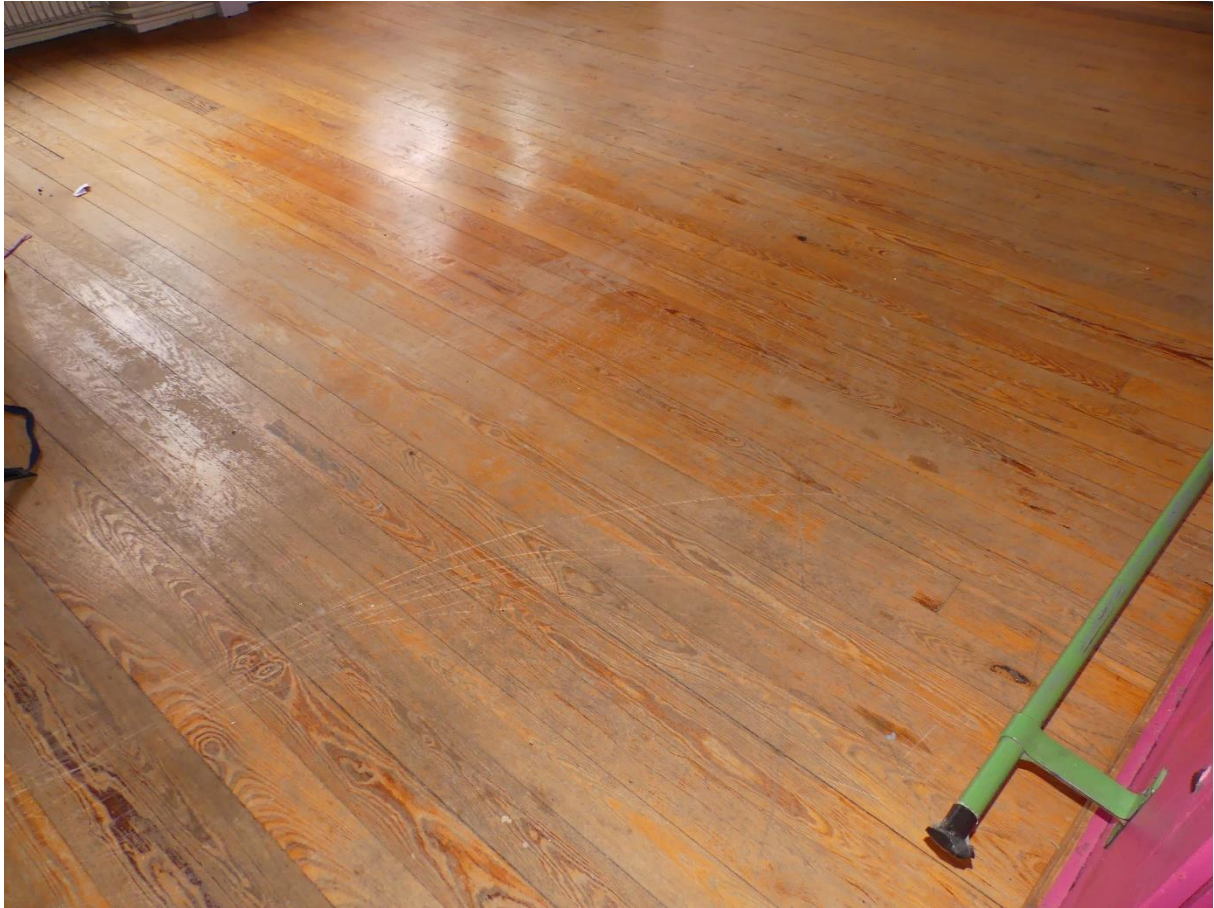
Le sol est revêtu d'un parquet en état ancien, marqué par des griffures et surfaces usagées.

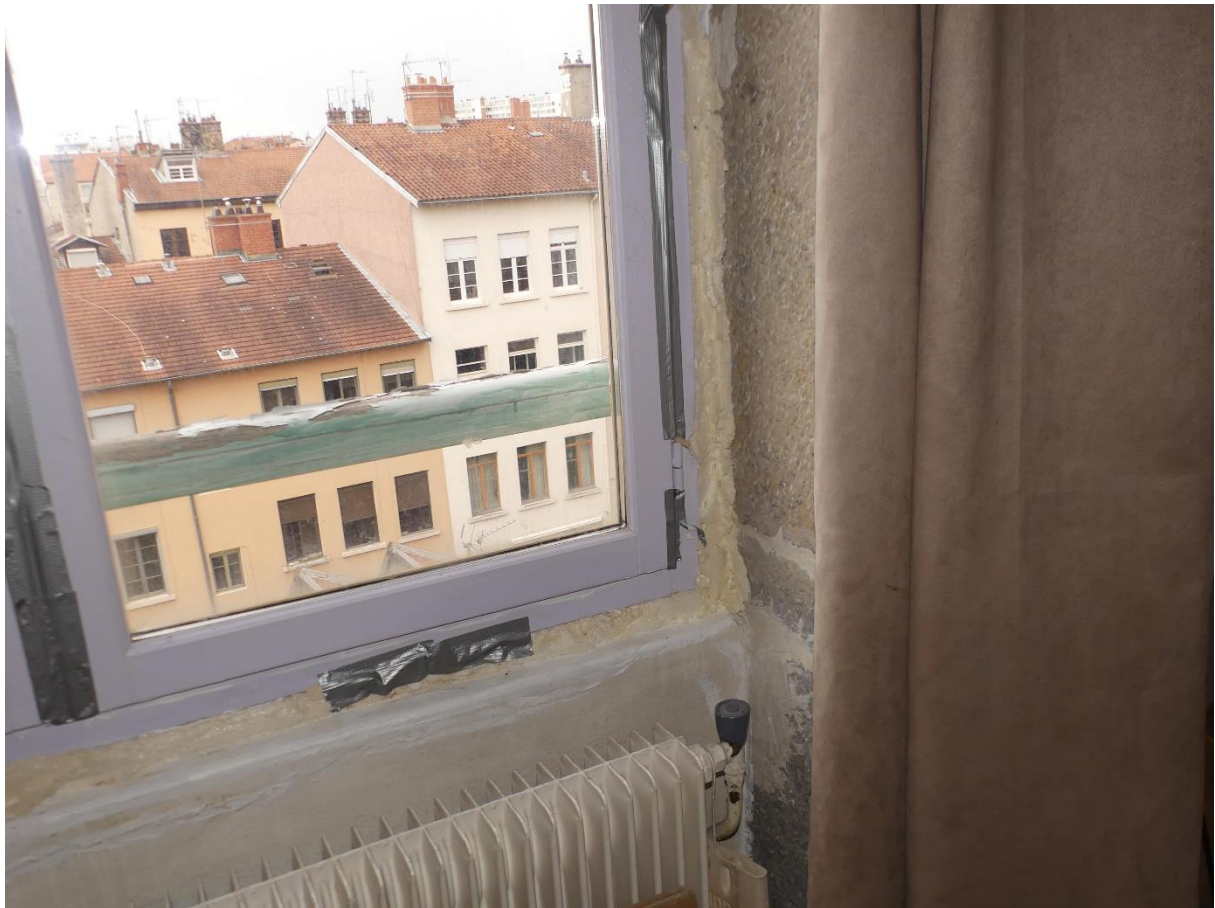
Autour des fenêtres, les embrasures disposent d'un parement en pierre. De part et d'autre des fenêtres, je note la présence de mousse expansive notamment sur la menuiserie à gauche.

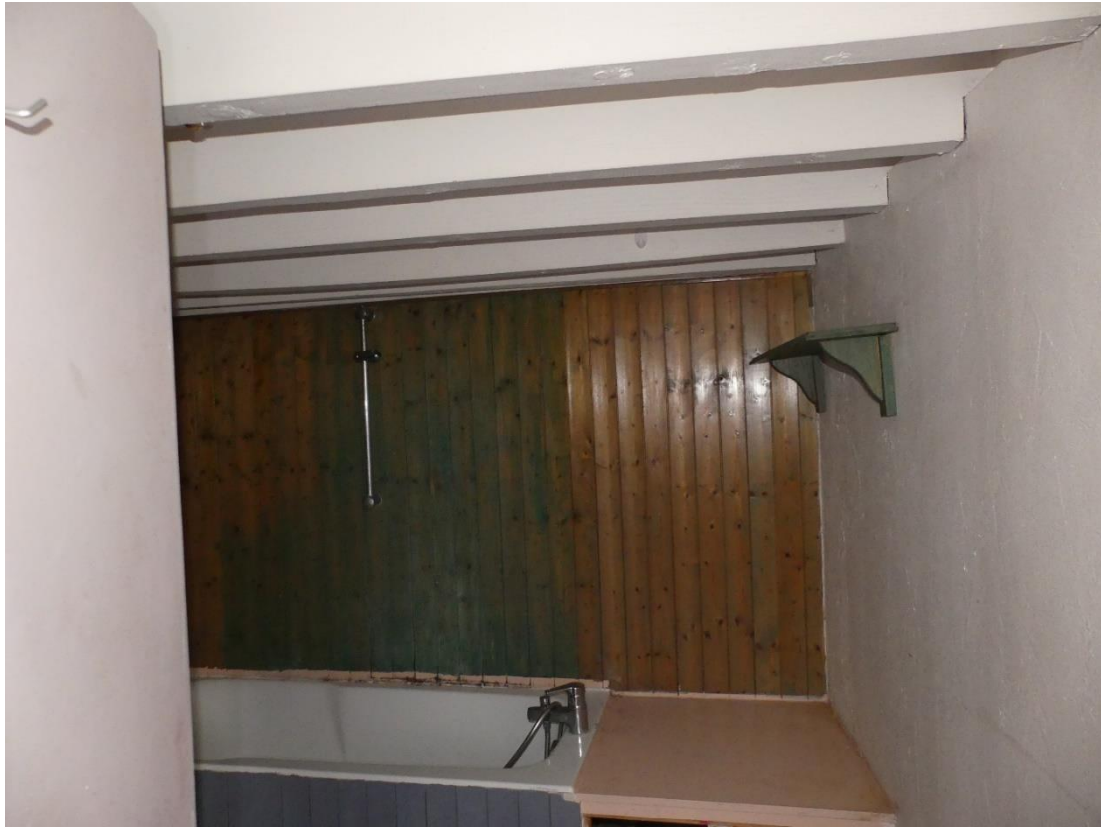
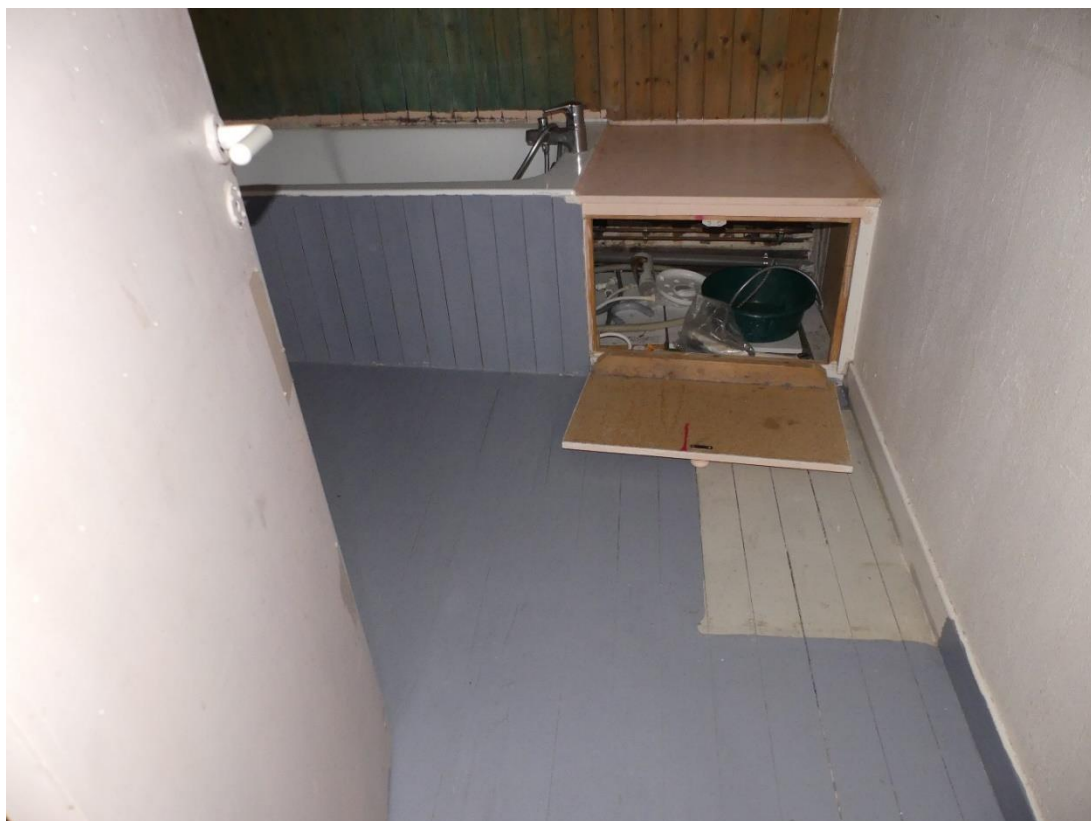
Les parois sont habillées de lames de bois, en état d'usage. Sur la surface droite en entrant, le mur est taloché. Le sol est constitué d'un parquet, partiellement peint.

L'espace est équipé d'une baignoire et d'un lavabo une vasque avec miroir le surplombant. La salle de bains est séparée du séjour par une paroi, avec porte.

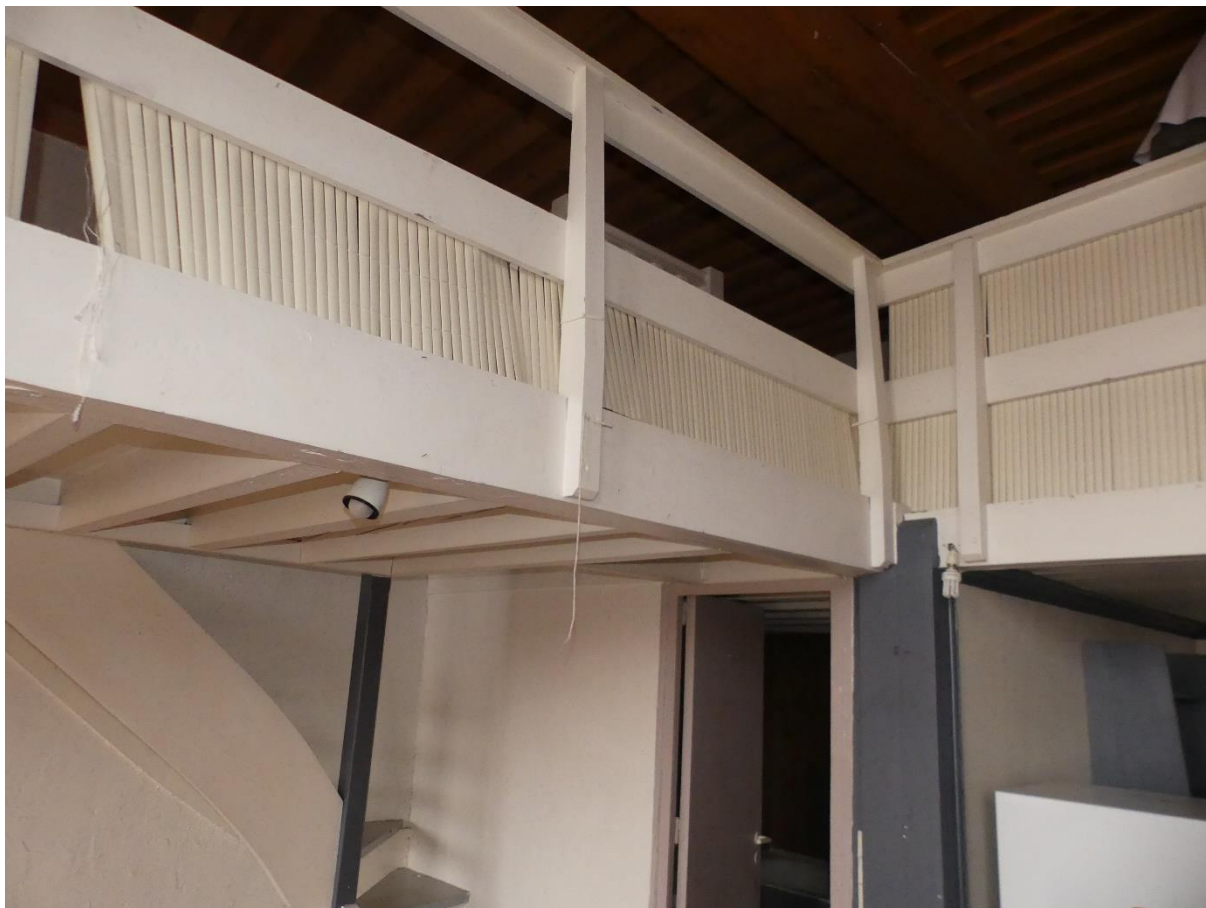
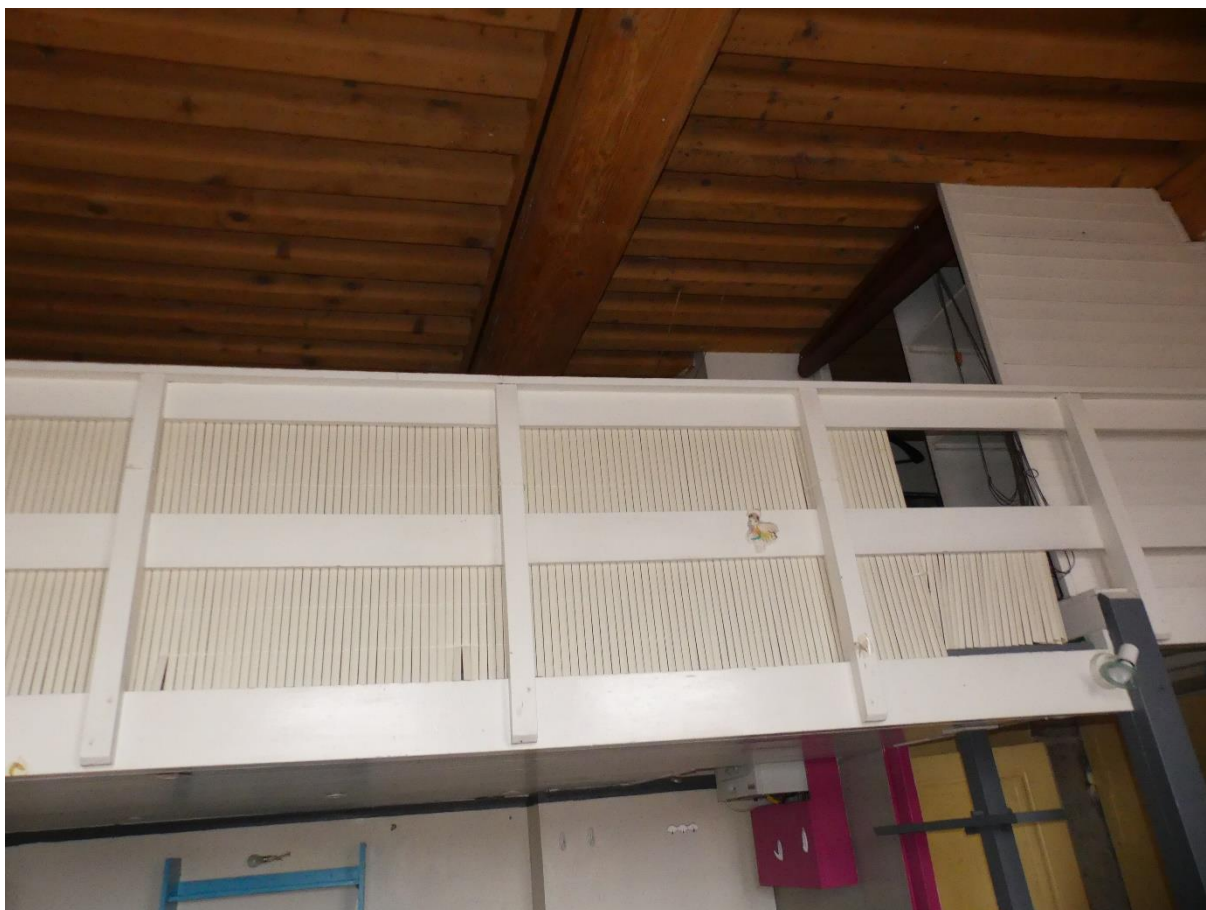
Le retour est également constitué d'une balustrade avec brise-vue, de couleur beige.
