PROCÈS-VERBAL DE CONSTAT

A l'effet de dresser le procès-verbal descriptif des biens immobiliers ci-après désignés sur la commune de **LYON (69004), 50 bis, grande rue de la Croix-Rousse.**

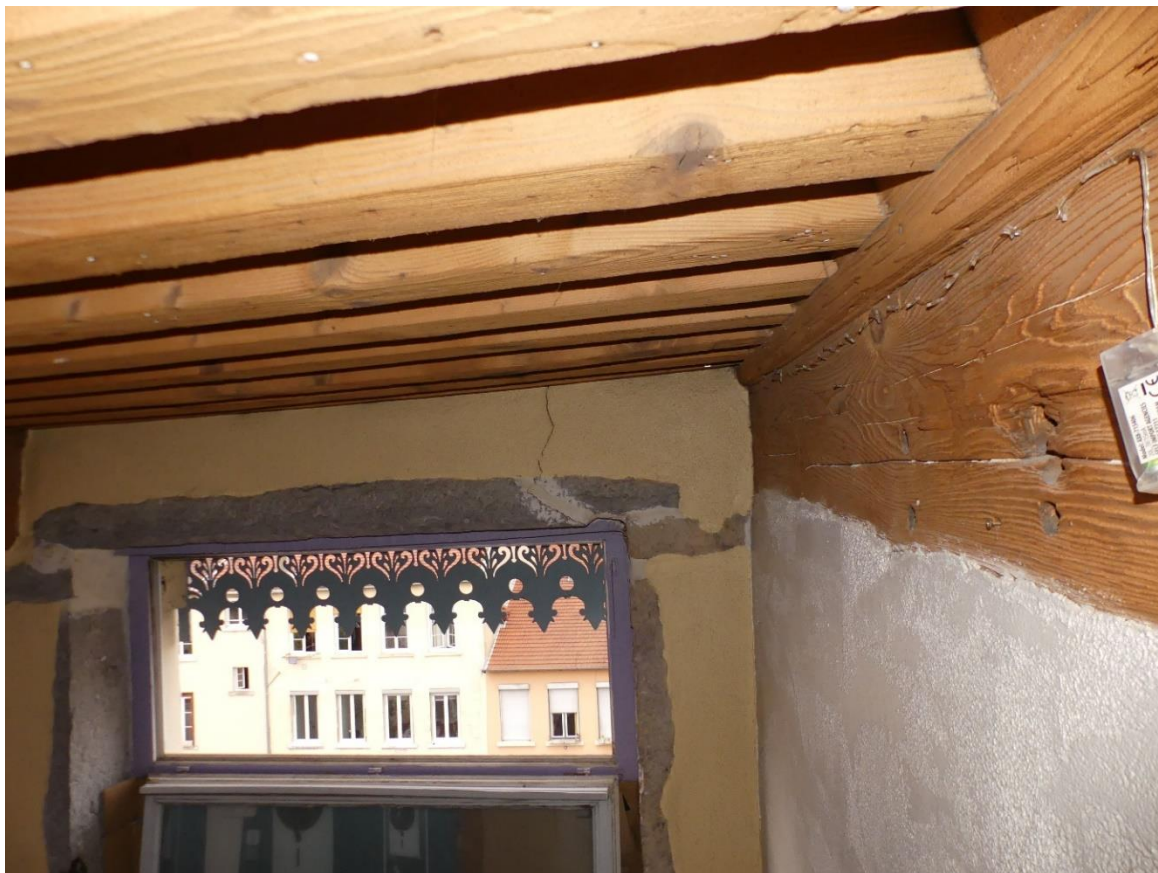
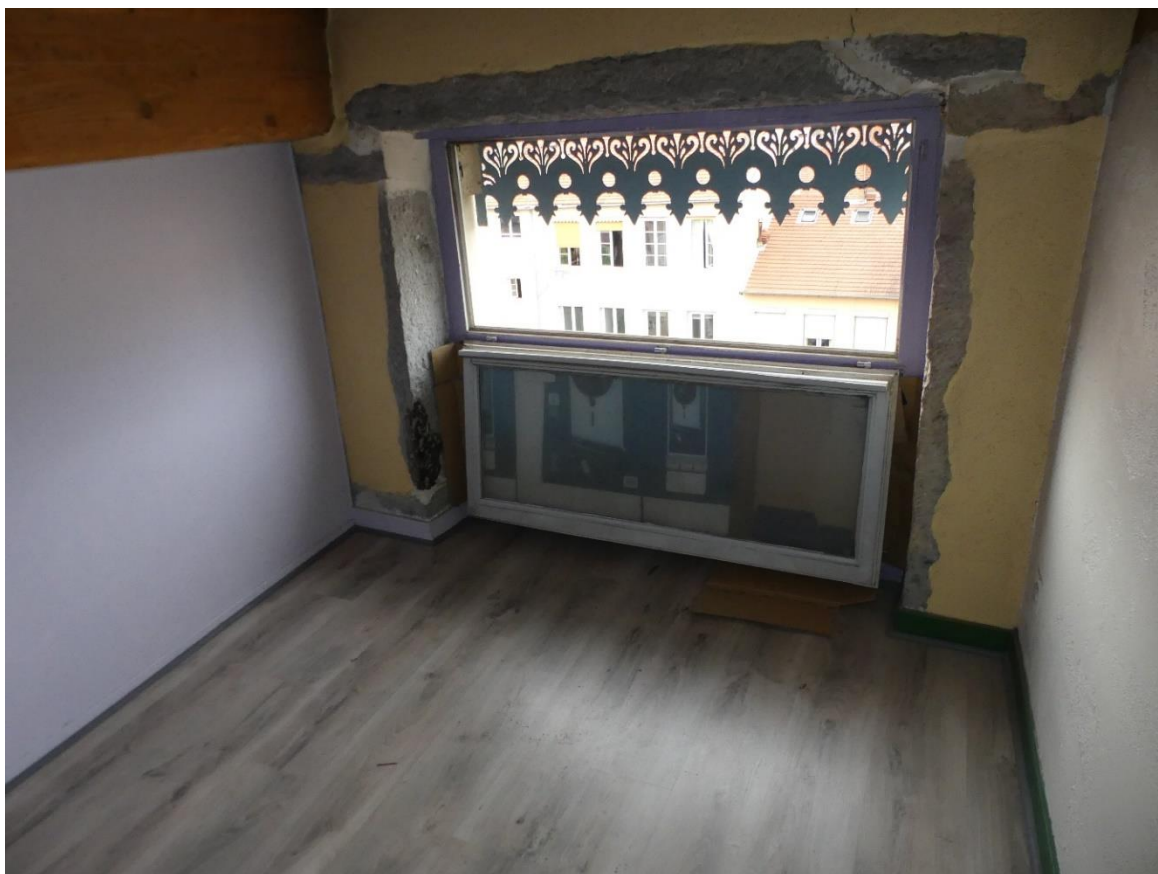
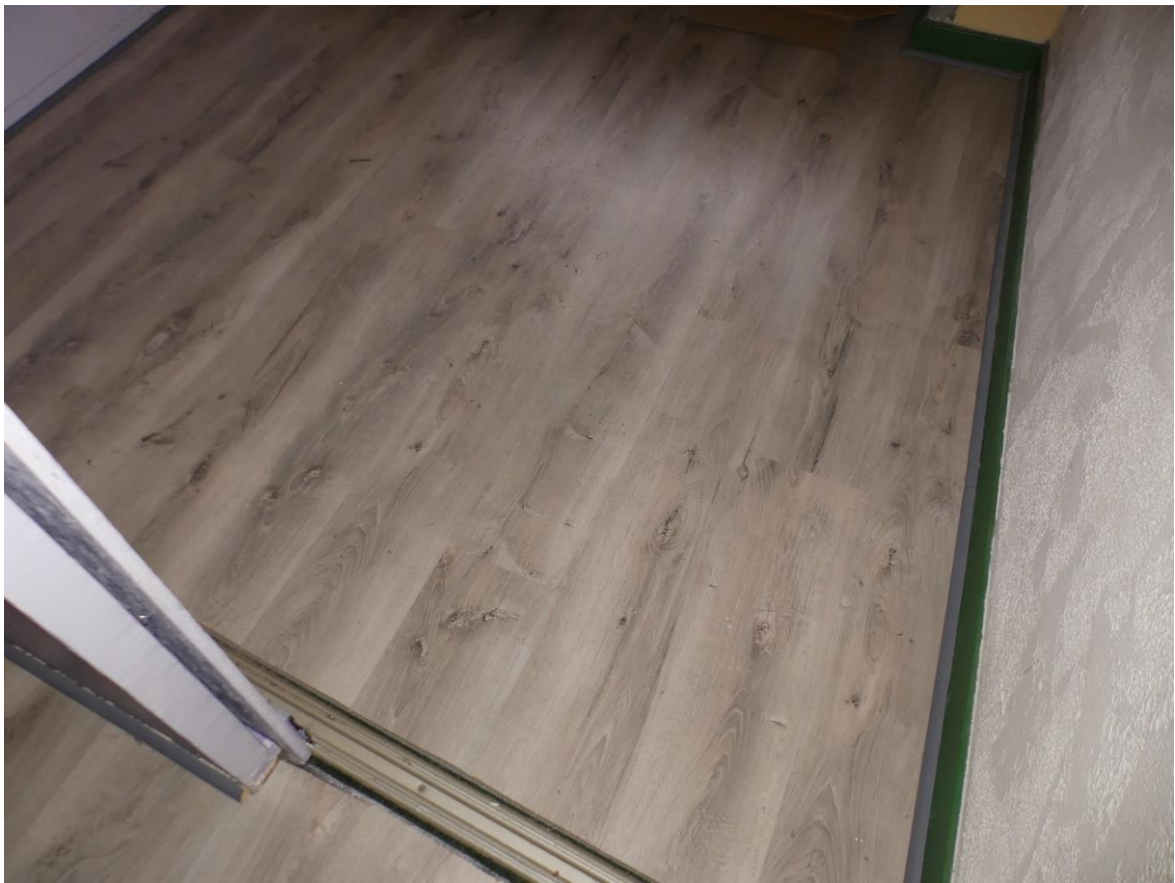
Espace nuit n°2 (Surface au sol : 4,74 m²)

A l'extrémité de la montée d'escaliers, je note la présence de l'espace nuit n°2, qui donne également sur la cour intérieure. L'espace est constitué d'un plafond à la française. Le sol est revêtu d'un parquet stratifié. Les parois sont talochées.

Autour de la fenêtre, les embrasures sont en pierre.

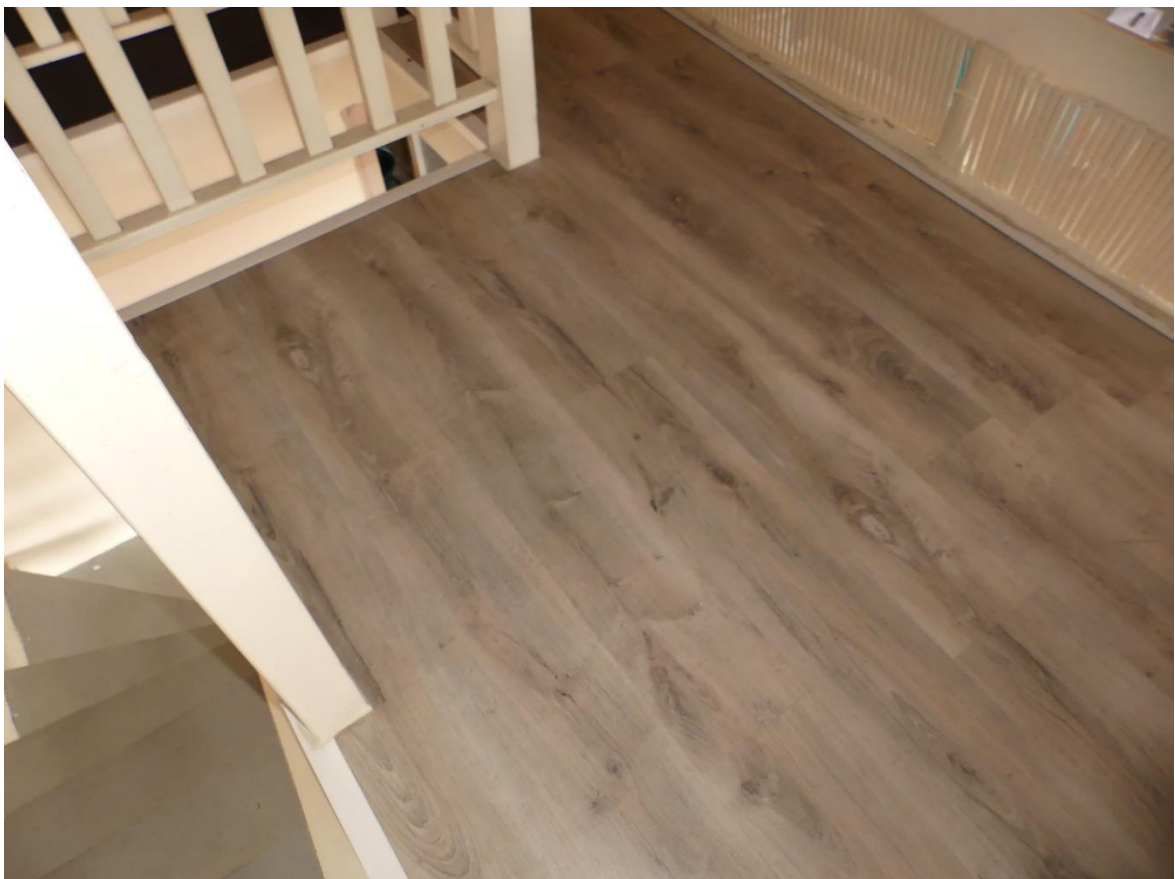
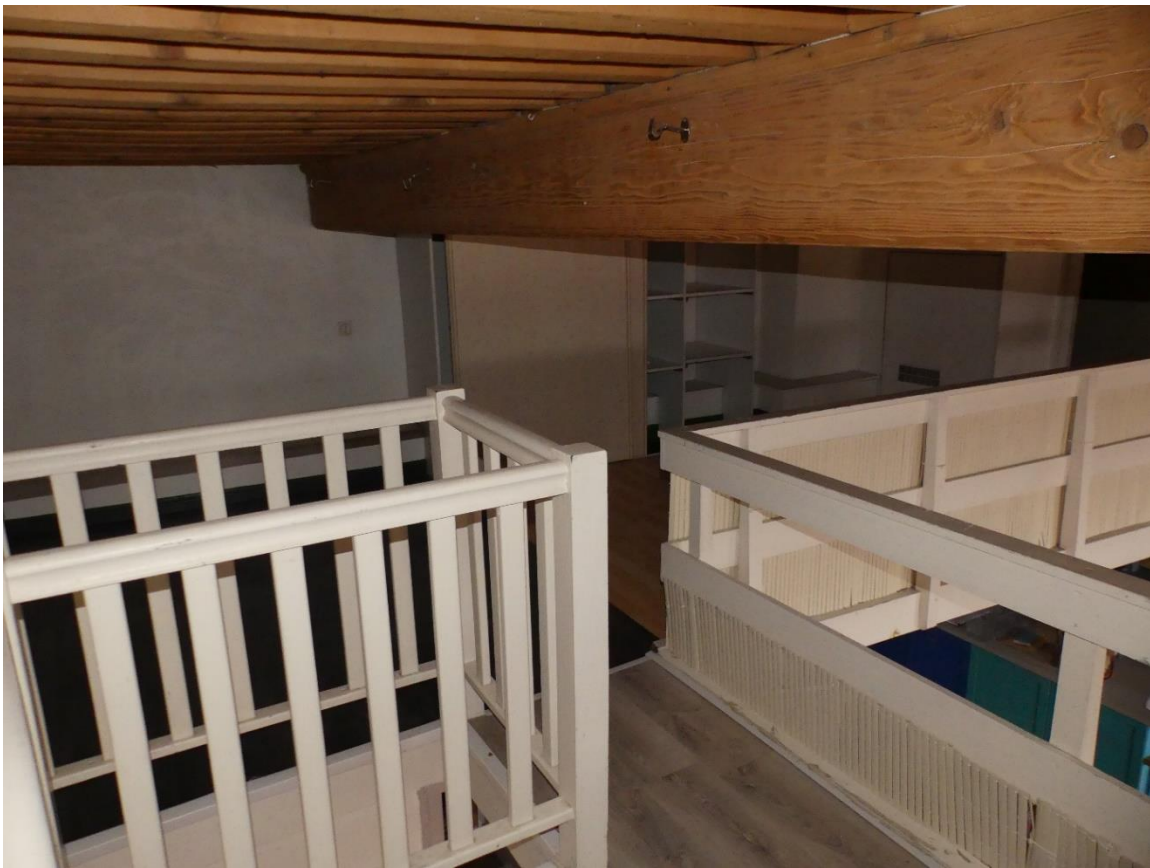
Espace nuit n°1 (Surface au sol : 16,98 m²)

Le dégagement permet de rejoindre l'espace nuit n°1. Le sol est revêtu d'un parquet stratifié, délimité du côté de la montée d'escaliers par un garde-corps en bois.

Le plafond à la française est maintenu par une poutre maîtresse. L'ensemble est en ordre.

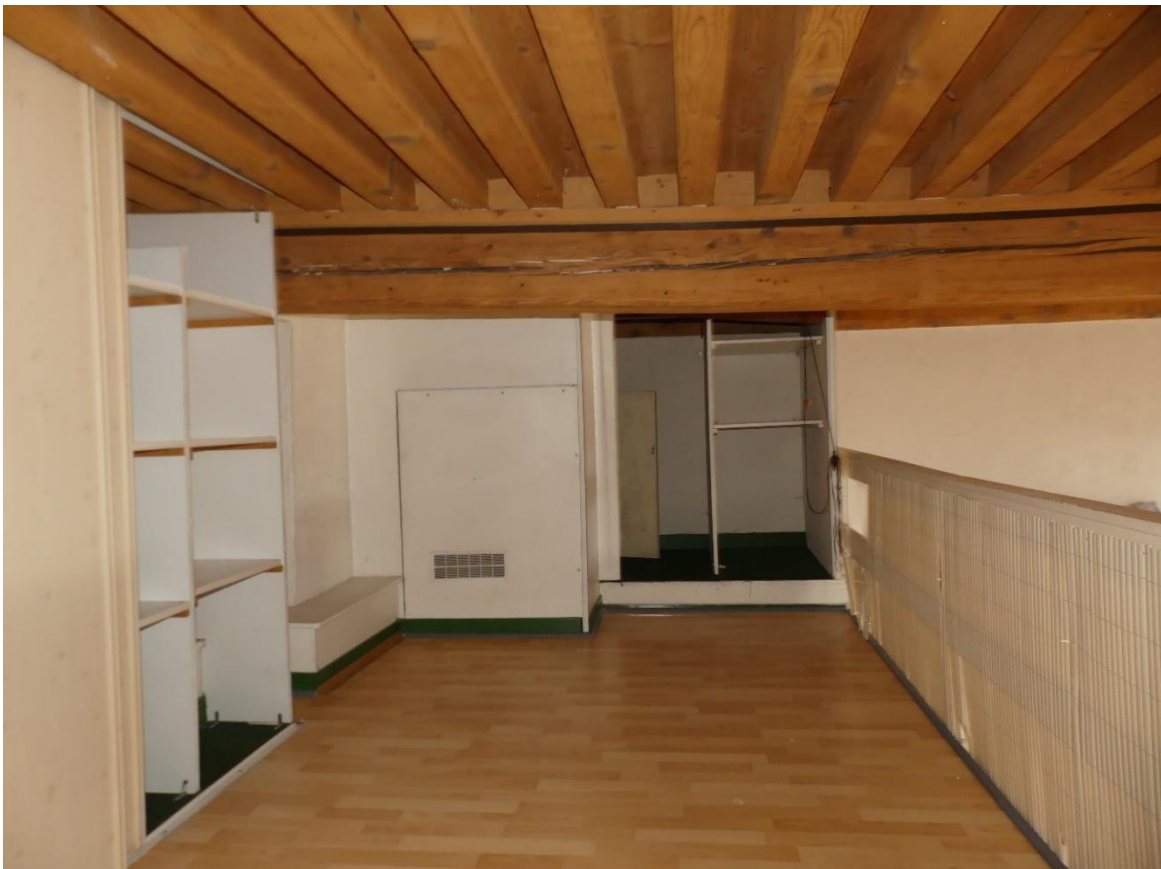
Dans le prolongement du dégagement, je note la présence d'une surface qui intègre un certain nombre de placards, correspondant à l'espace nuit n°1.

Le sol dispose d'un parquet stratifié. Les placards muraux sont positionnés et entourent la périphérie de la pièce.

Le plafond à la française est en ordre.

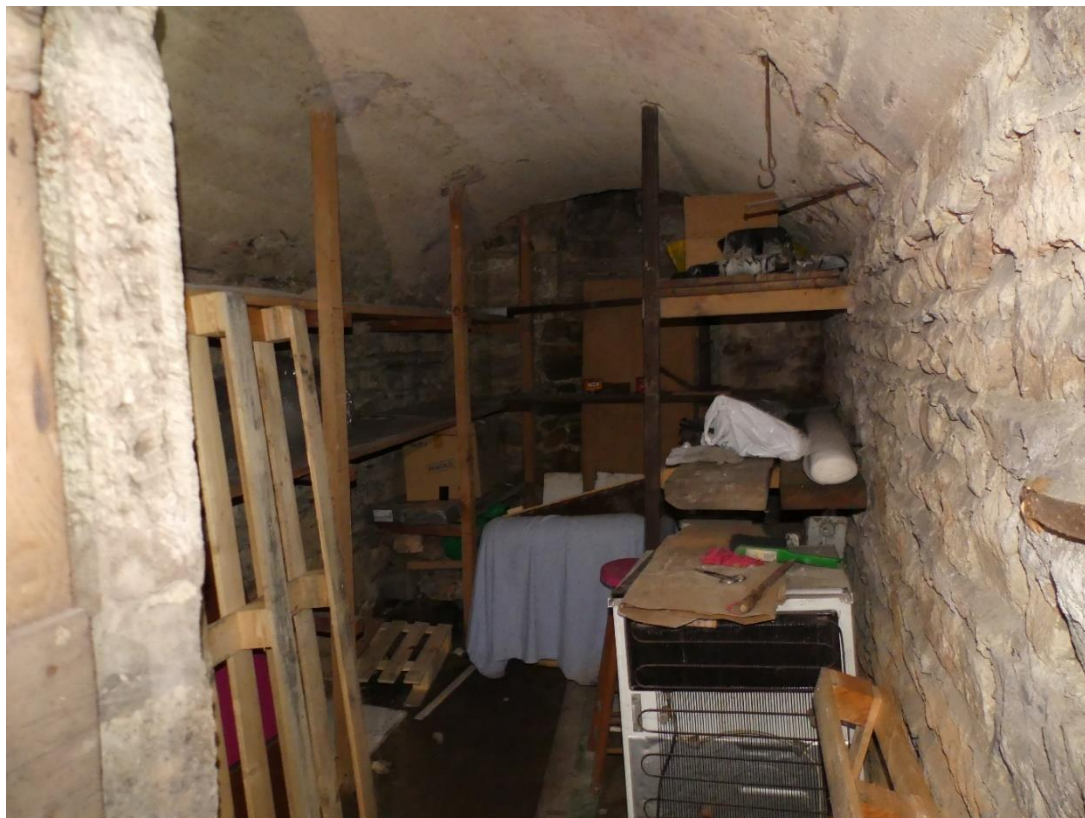
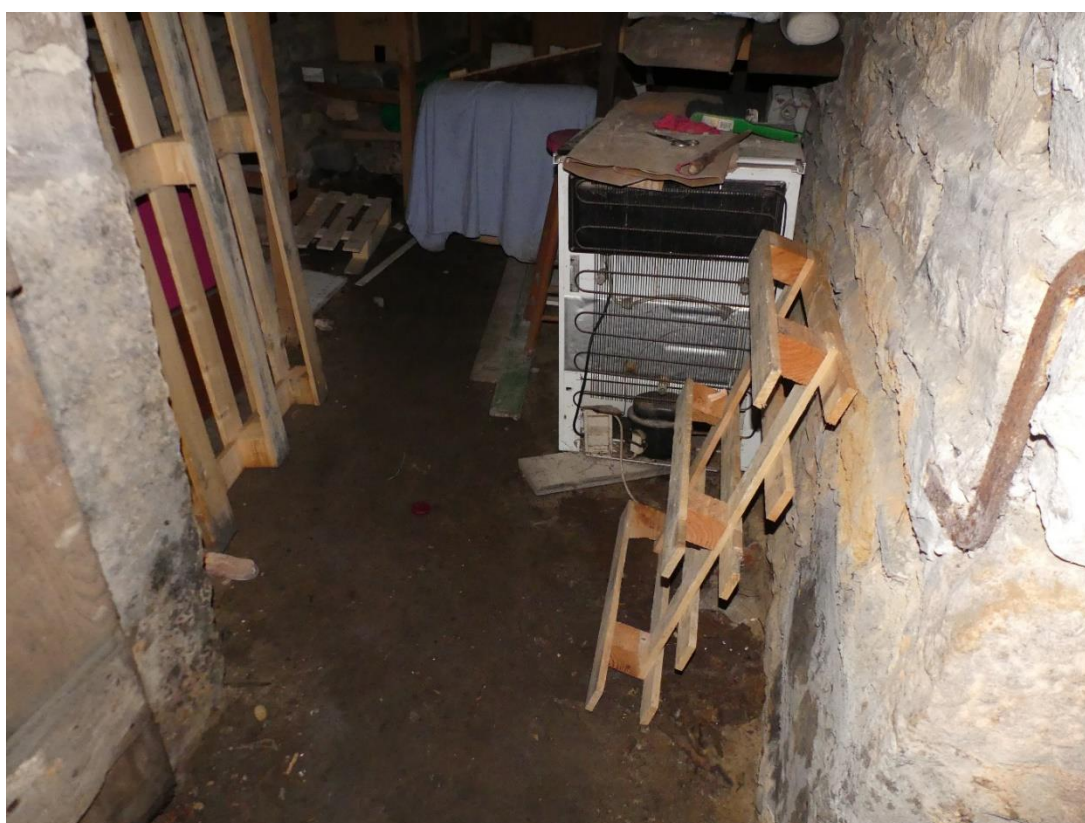
Cave (Surface au sol : 8,85 m²)

Il s'agit de la cave située sur le fond du couloir, en partant sur la gauche. La cave est voutée. Le plafond est constitué d'un revêtement avec béton, en ordre. Les parois sont constituées de pierres dorées.

Le sol est à l'état de terre battue.

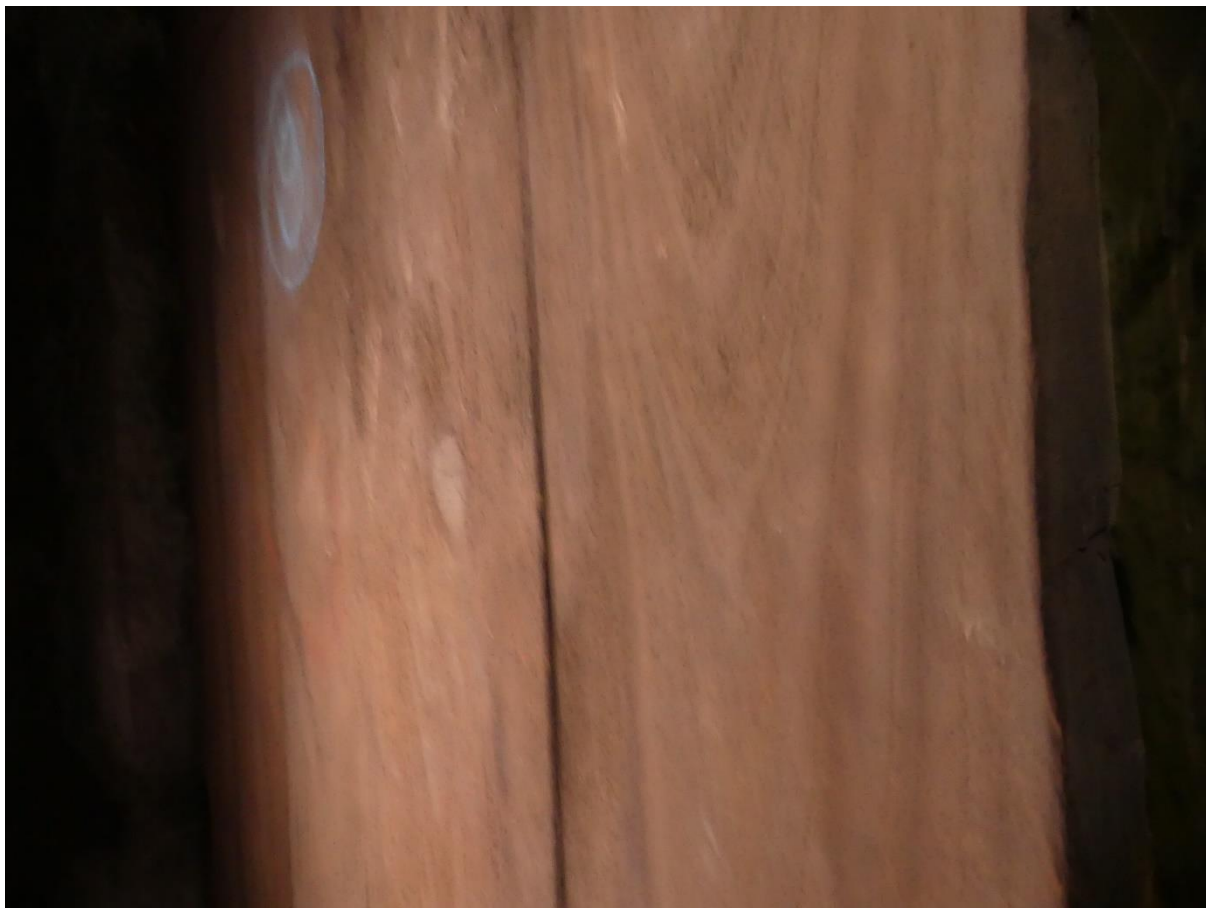
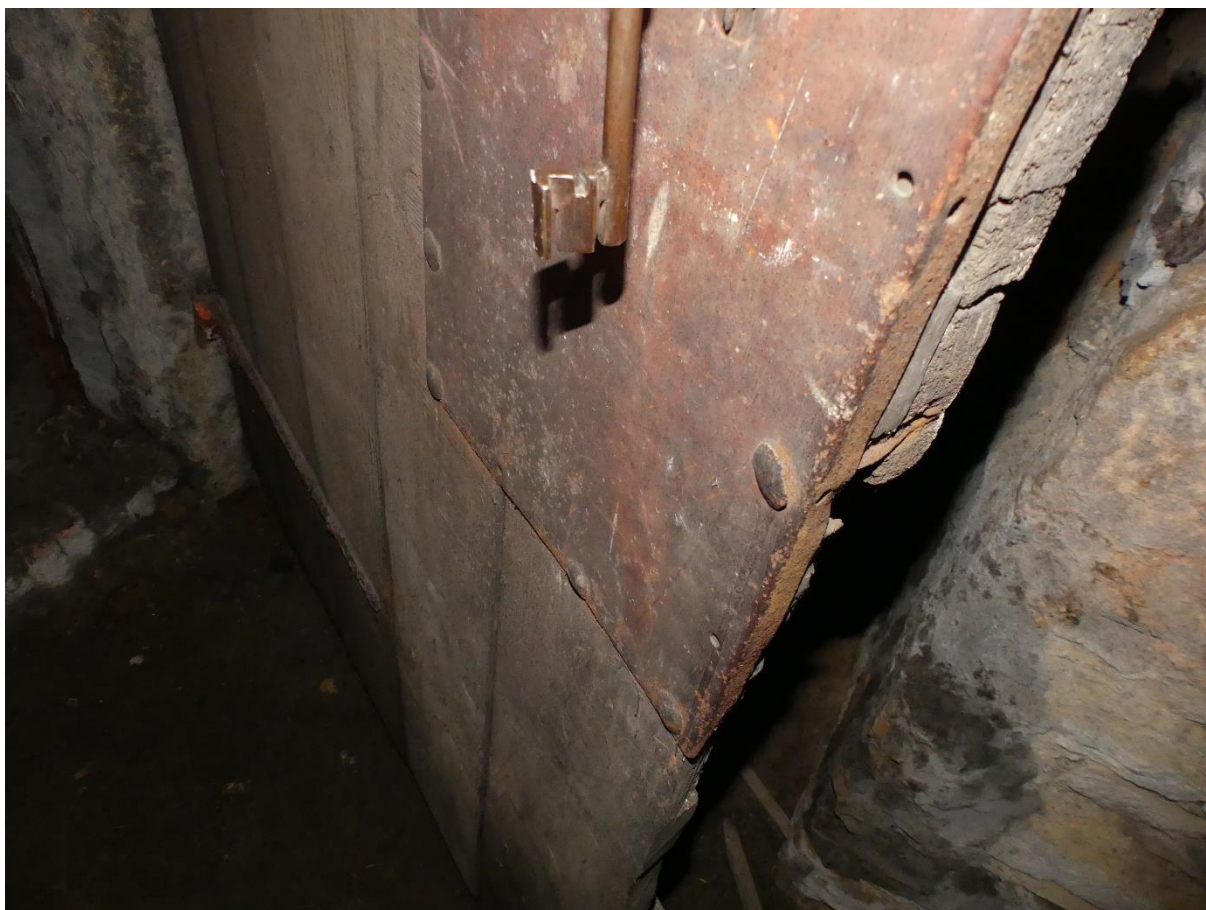
La cave est fermée à l'aide d'une porte en bois.
