PROCÈS-VERBAL DE CONSTAT

Références étude : 221 843 / OS / OF / 2751-6

CERTIFIE m'être spécialement transportée ce jour à l'adresse suivante :
80 chemin de la Broa, Lieudit La BROA , 69590 LARAJASSE, où étant, en présence de :

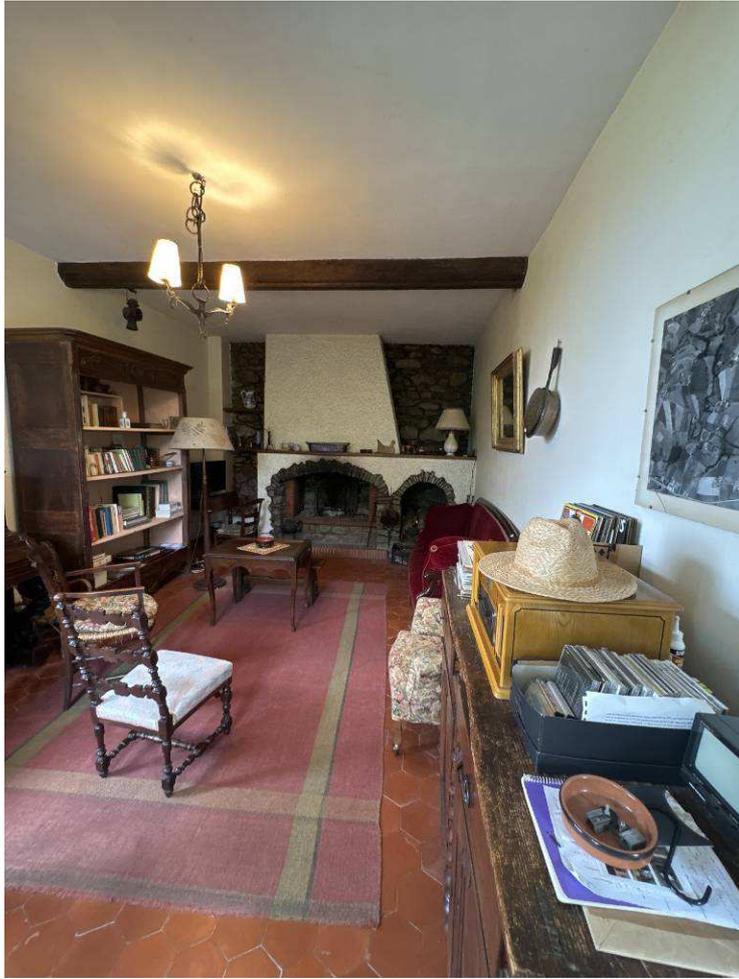
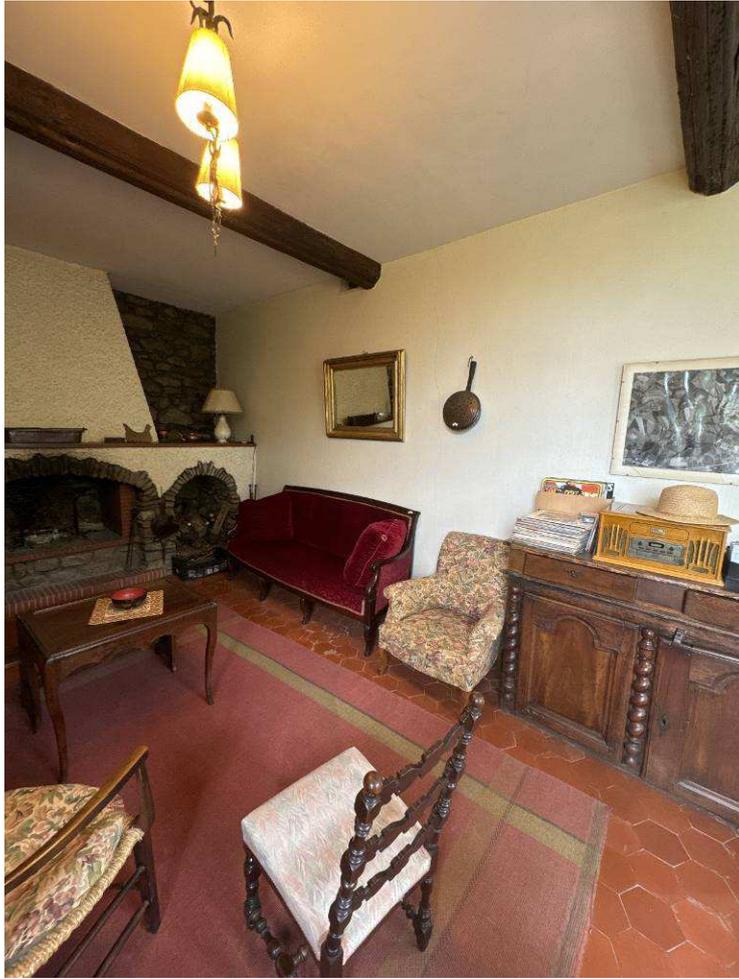
- **SALON**

Côté Est, le mur présente plusieurs fissures.

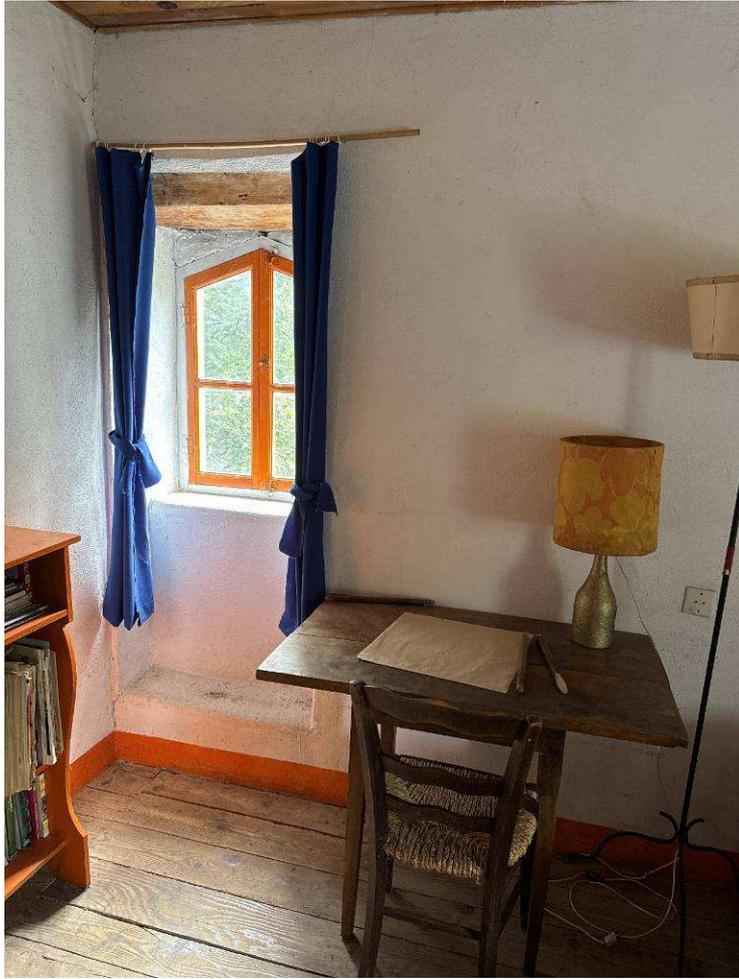
- **CHAMBRE 5**

Les murs sont peints. Des fissures sont visibles.

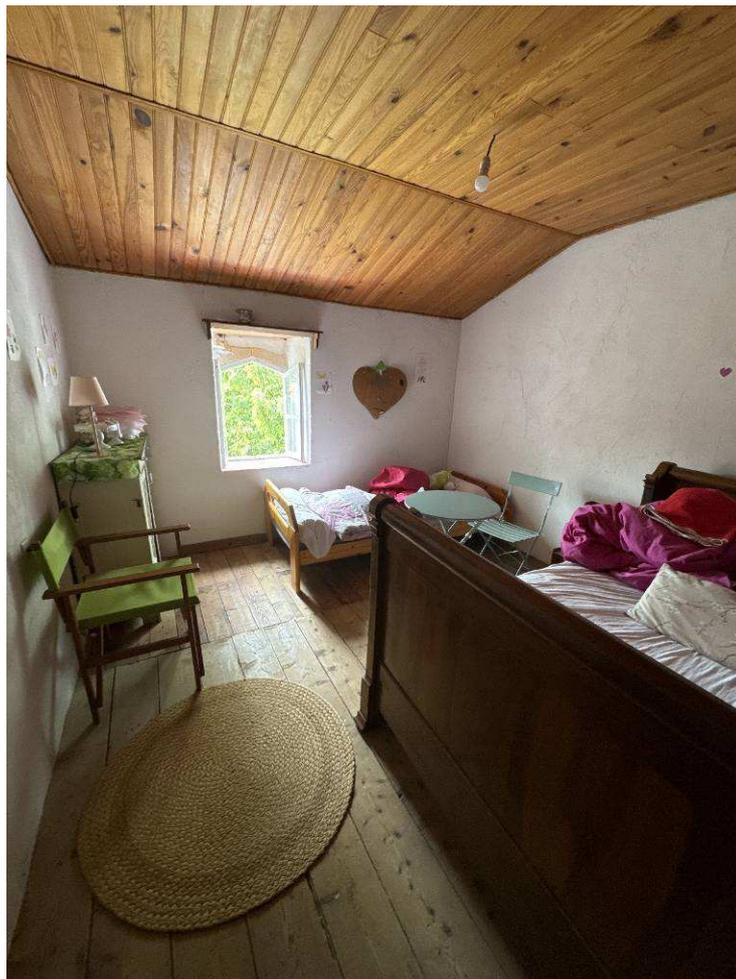
- **CHAMBRE 6**

Les murs sont peints. Des fissures sont visibles.

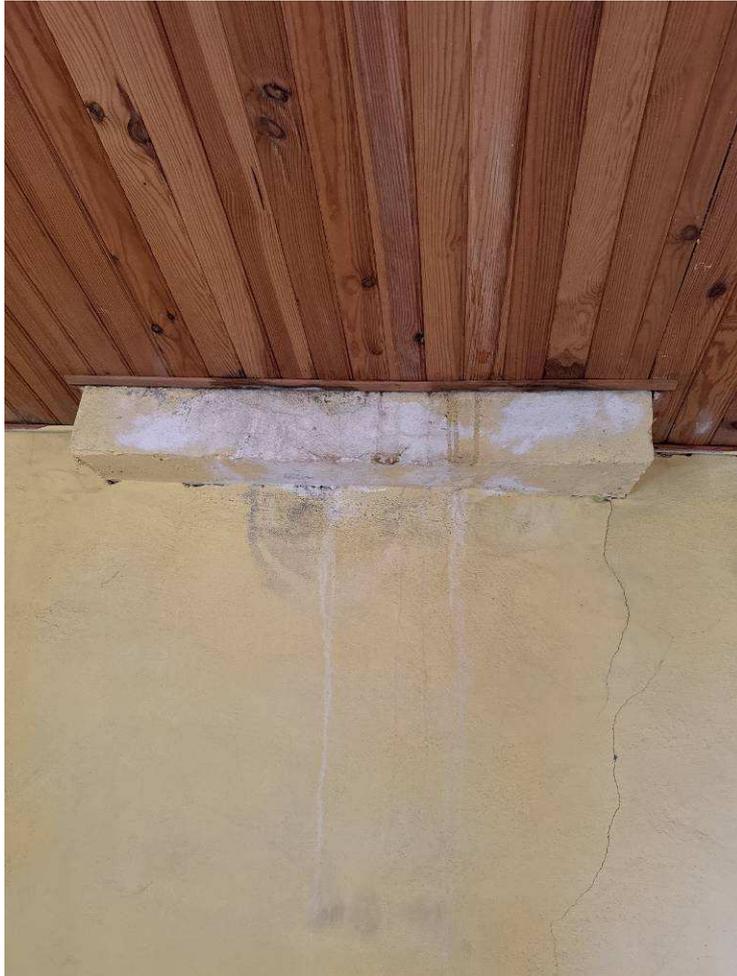
- **CHAMBRE 8**

Les murs sont peints. Des fissures sont visibles.
